# Aanpassing Bleekerloop

Datum rapportage 10-11-2023  
Auteurs Carlo Nooijen  
Collegiale toets #

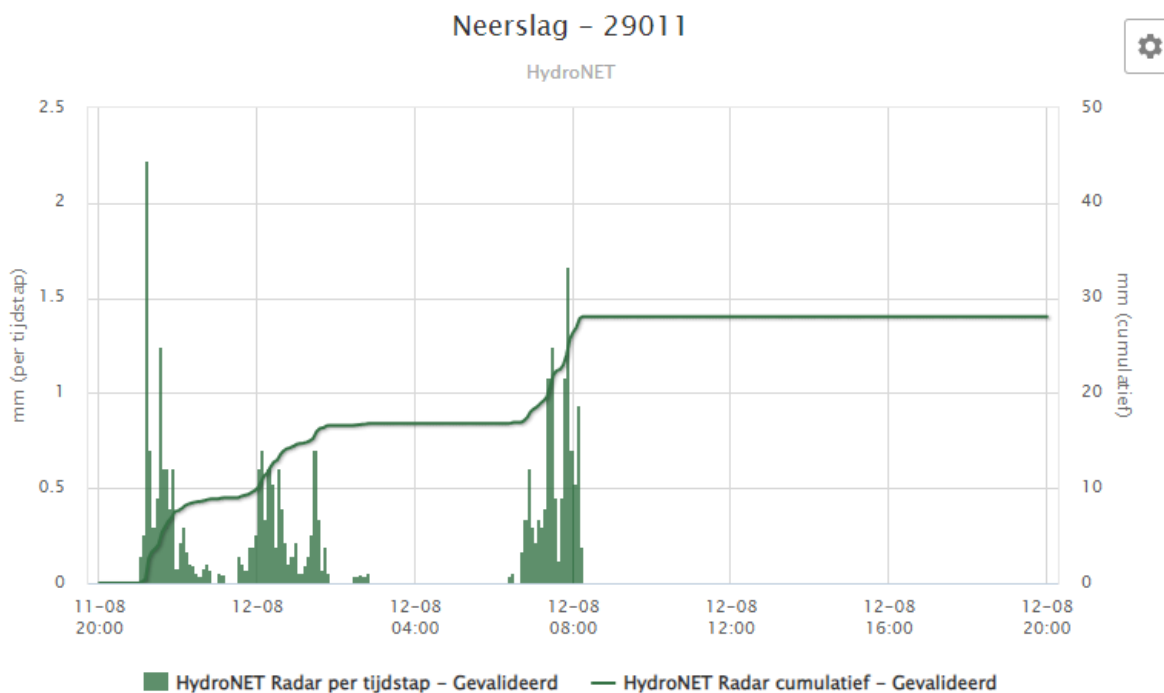
De gevallen neerslag in het weekend van 12 augustus is totaal ca. 30 mm met een opbouw volgens onderstaande afbeelding (bron HydroNET). De neerslag was maximaal ca. 10 mm per uur en totaal is ca. 30 mm gevallen in een tijdsbestek van 12 uur. Dit is geen extreme bui en vergelijkbaar met Bui01 (herhalingsijd 0,25 jaar,  $T=0,25$ ). Verder is er op dit moment NBW-knelpunt op deze locatie, de NBW toets wordt overigens volgend jaar weer opnieuw uitgevoerd.

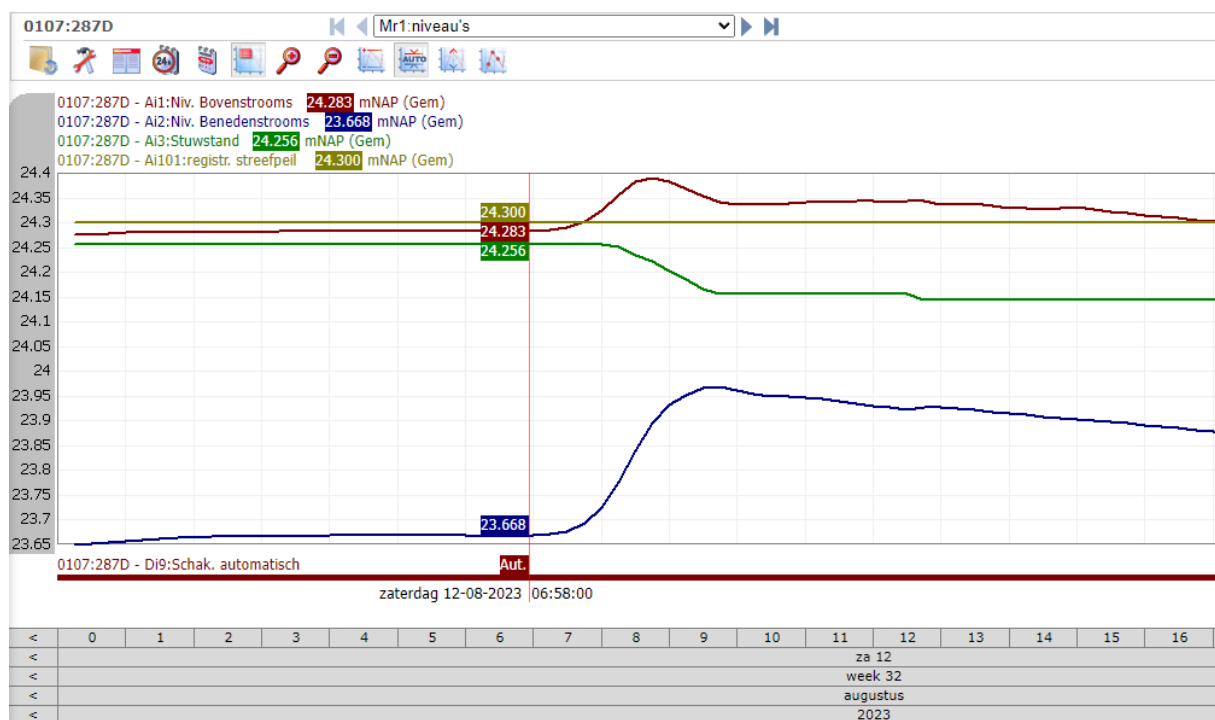
In het weekend van 12 augustus was het stuwpeil 24,30 m+NAP, naar aanleiding van de wateroverlast is het peil verlaagd naar 24,12 m+NAP. Stuw 287D is geautomatiseerd en heeft gereageerd op het extra water in het weekend van 12 augustus. Zie hieronder afbeelding wat de niveaus zijn geweest volgens TMX. Het maximale niveau bovenstrooms was 24,39 m+NAP.

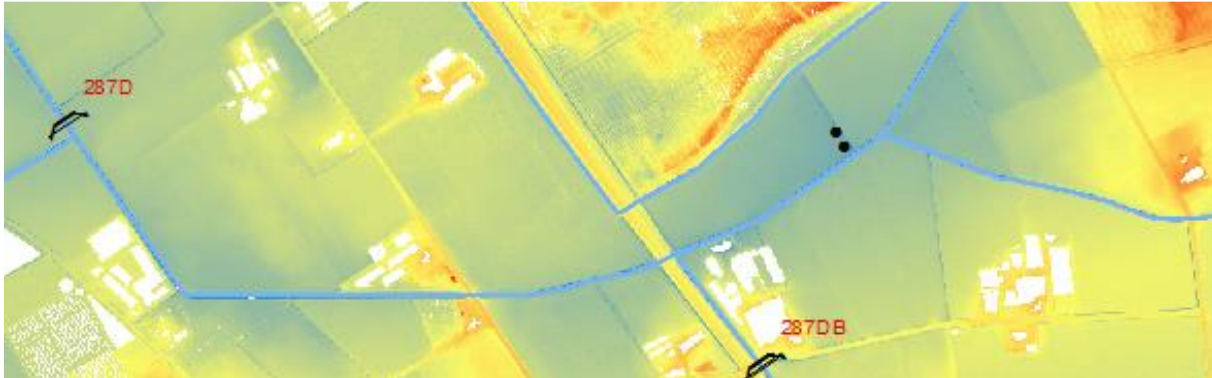
Het kritisch maaiveld van stuw 287D is 24,65 m+NAP en ligt niet aan het deel bij de Bleekerloop, maar verder richting stuw 287E (zie de zwarte stippen in onderstaande afbeelding).
