## Bijlagen projectplan Waterwet Beekontwikkeling Sint Jansbeek fase 2, buitendijks

Ontwerp inrichting fase 2 buitendijks

# Archeologisch en cultuurhistorisch bureauonderzoek Sint Jansbeek, gemeente Boxmeer

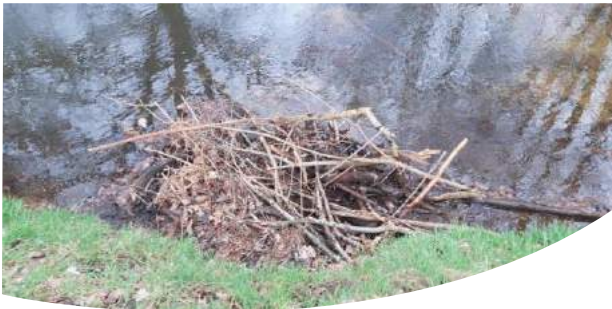
Afbeelding 3.10. Aangetroffen beverburcht in het plangebied

Tijdens het veldbezoek zijn sporen van grondgebonden zoogdieren aangetroffen. Zo zijn ten zuiden van Vortum-Mullem diverse vraatsporen van de bever aangetroffen. Eveneens is op deze locatie een burcht van de bever aangetroffen. Daarnaast komen vanuit het waterschap meerdere meldingen van het aanleggen van dammen en knaagsporen op het traject ten zuiden van Vortum-Mullem. Hier is duidelijk sprake van een territorium van een bever(familie). Ook ten noordoosten van Vortum-Mullem is sprake van een beverterritorium. Hier zijn door het waterschap beveractiviteiten vastgesteld, een exacte locatie van een beverburcht is (nog) niet bekend. (Zie afbeelding 3.12 en 3.13).

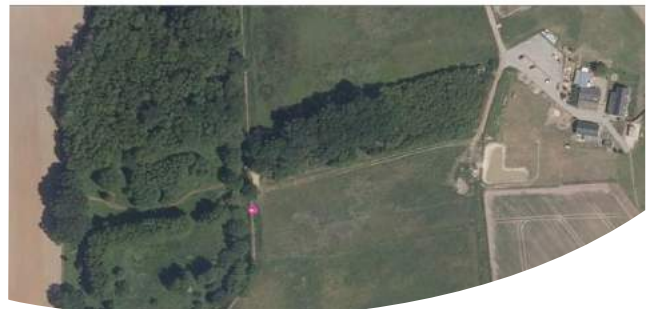
Afbeelding 3.11. Locatie beverburcht in het plangebied

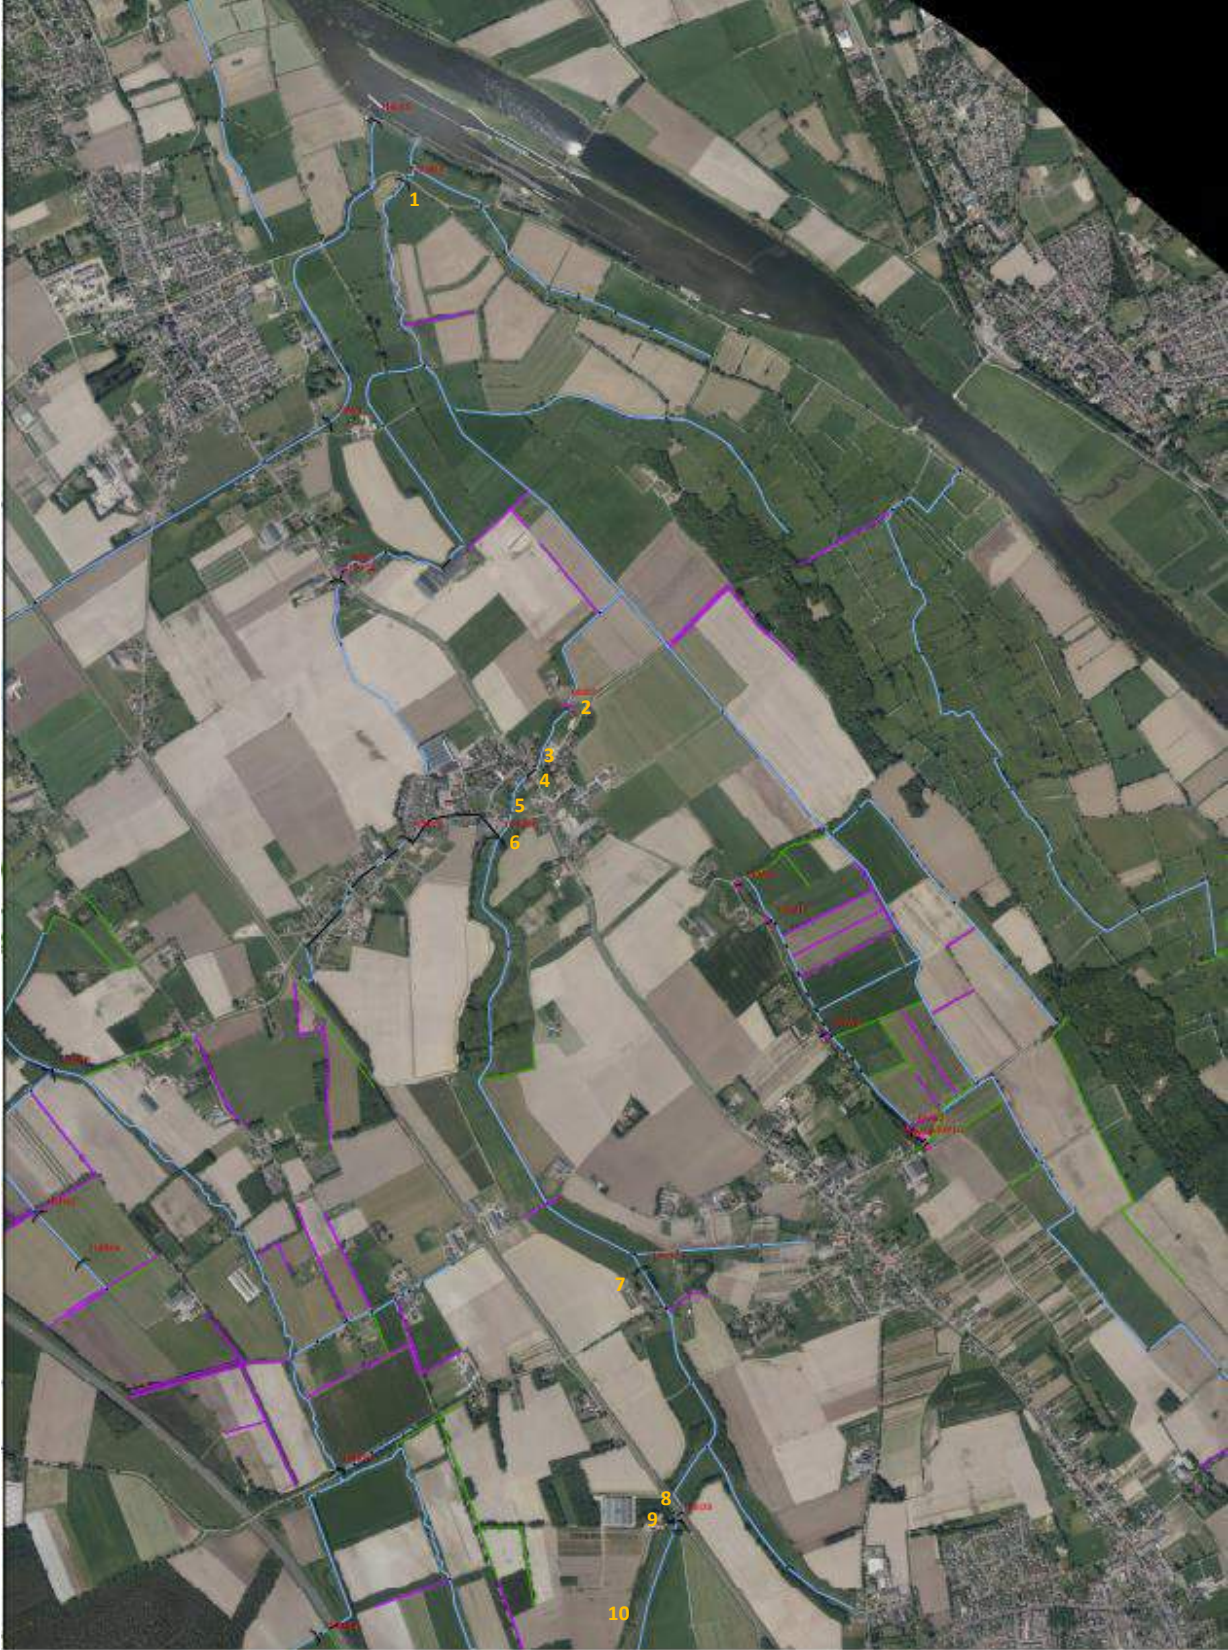
*Figuur 1.1 Ligging van de knelpunt locaties*

Per knelpunt zijn een of meerdere oplossingen beschreven, die het waterschap kan toepassen voor een nadere analyse om te komen tot een voorkeursoplossing die wordt uitgewerkt tot een voorontwerp. In afwegingskader vismigratie is aangegeven dat nr 10 en 11 geen prioriteit hebben bij

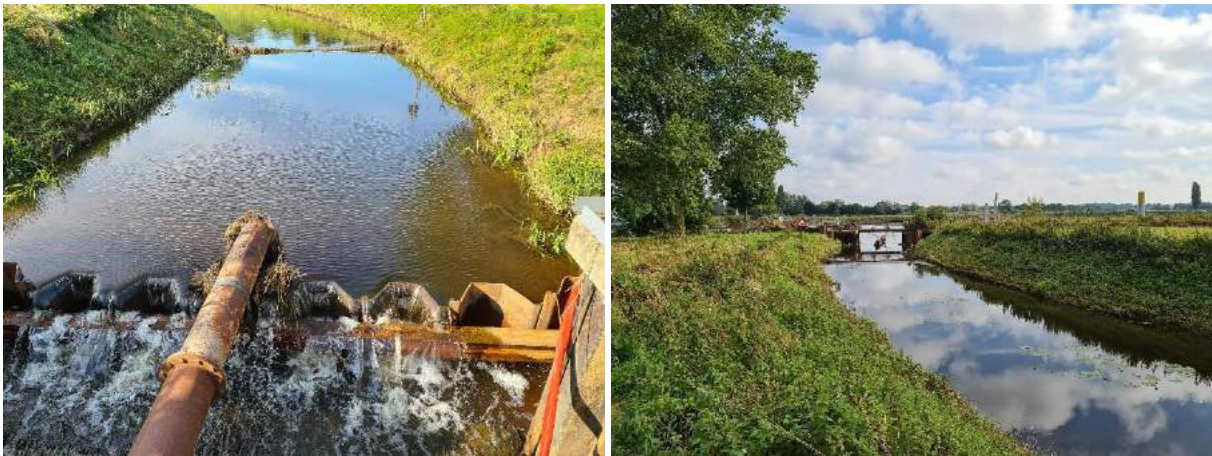
*Figuur 2.1 Sambeekse uitwatering. Foto links, water stroomt over de damwand de Maas in. Pomp dient voor opmaling Maaswater tijdens droge perioden (water wordt richting Oeffeltse raam gepompt). Foto rechts, richting monding kijkend.*

Net benedenstrooms van de monding van de Sint Jansbeek in de Maas, komt de Sambeekse uitwatering uit in de Maas. Deze monding is niet optrekbaar voor vis.

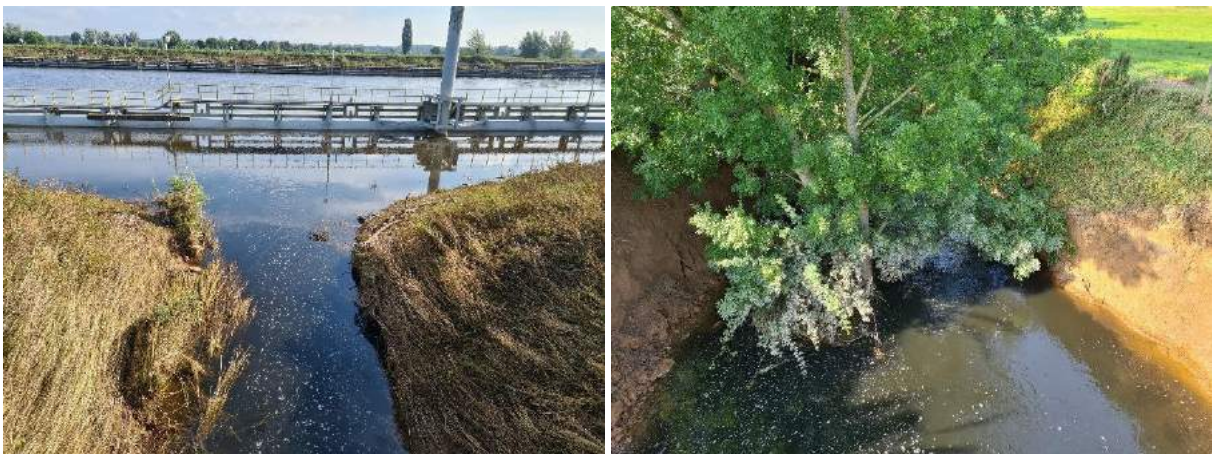
*Figuur 2.2 Uitmonding Sint Jansbeek. Foto links, uitmonding. Foto rechts, boom staat nog in het water die normaal op de oever droog staat.*

De Sint Jansbeek mondt benedenstrooms van het stuw-sluiscomplex uit in de Maas. Het benedenstroomse deel is opnieuw ingericht, waardoor de beek hier een meer bochtig karakter heeft. De monding van de beek is in 2015 voor 0,8 km ingericht. Binnen de uiterwaarden van de Maas is een gedeelte van de Sint Jansbeek hersteld, waardoor hij weer een natuurlijker karakter heeft. De beek slingert weer door het landschap. Stuw112GRS heeft geen functie meer. De betonnen bak Inclusief drempel is gehandhaafd.

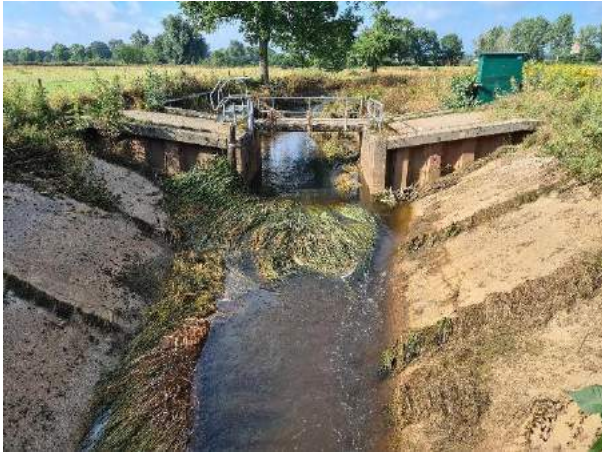
Figuur 2.3 Stuw 112GRS gezien vanaf de stroomafwaartse zijde

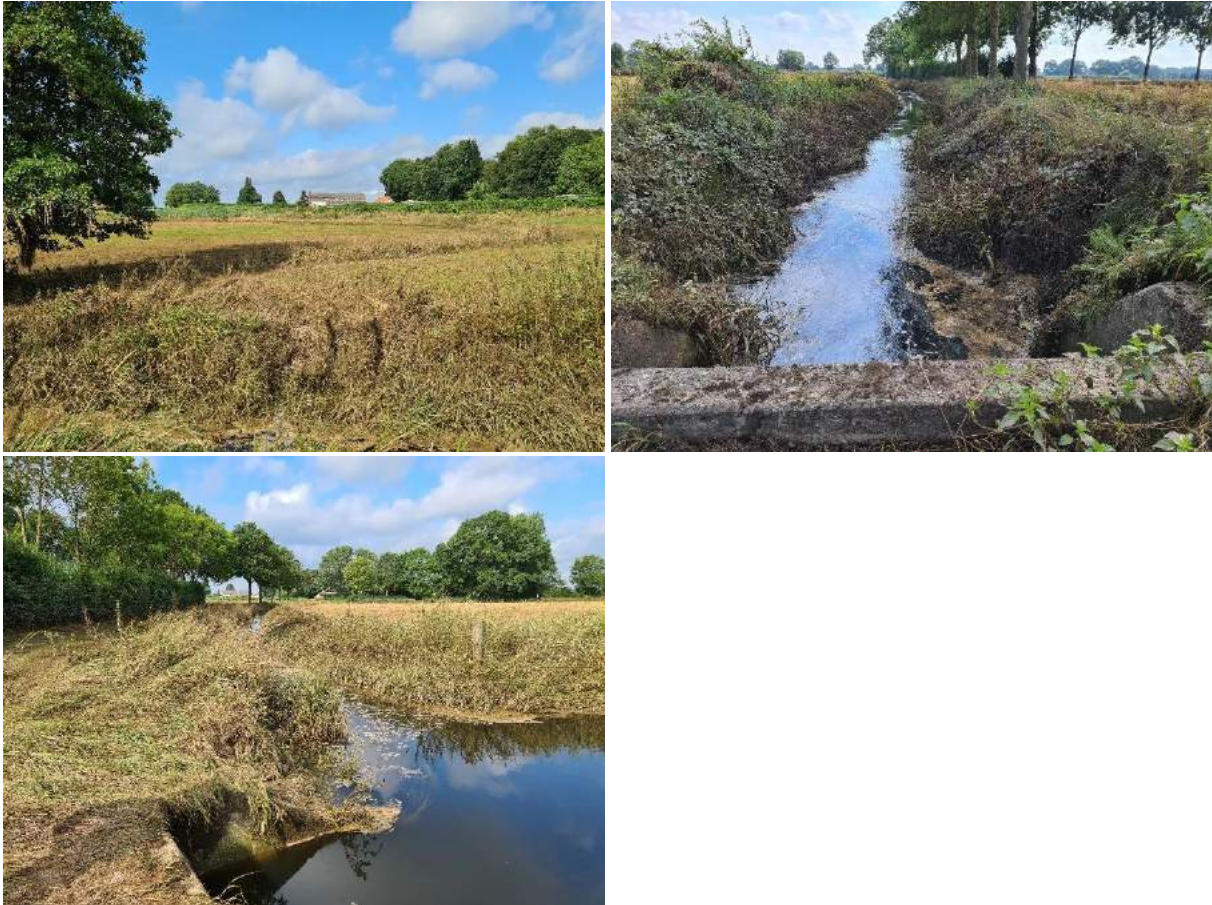
*Figuur 2.5. Foto linksboven. Loop van de Luinbeek in het landschap. Foto rechtsboven. Verontreiniging door bemesting (misschien samenhangend met het hoge water van de Maas). Foto linksonder. Uitmonding Luinbeek in de Sint Jansbeek.*

Er liggen kansen om de Sambeekse uitwatering (die net noordelijk ligt) te koppelen aan de Sint Jansbeek om zodoende de lokstroom te vergroten. Meest kansrijke locatie is die waar de afstand tussen beide waterlichamen het smalst is. De Luinbeek kan dienen als een koppelleiding tussen beide watergangen. Aandachtspunt is de waterkwaliteit van de b-waterloop, tijdens het veldbezoek leek deze sterk verontreinigd door meststoffen. Grond wellicht in eigendom bij waterschap. Daar waar de Luinbeek in de Sint Jansbeek uitmondt is een stuw of stenen dam nodig om te voorkomen dat vis de verkeerde afslag neemt. Moet dus ook bij de aantakking van Luinbeek met Sambeekse uitwatering een stuw komen welke in periode van droogte voorkomt dat water weer via Sint Jansbeek in de Maas komt maar via de Oeffeltse raam gestuurd wordt. Tenminste ca. 50% van het water van de Sambeekse uitwatering wordt geleid naar de Sint Jansbeek om een gunstige lokstroomverdeling te creëren. In hoeverre het profiel van de Sint Jansbeek geschikt is voor grotere debieten moet nader worden onderzocht.

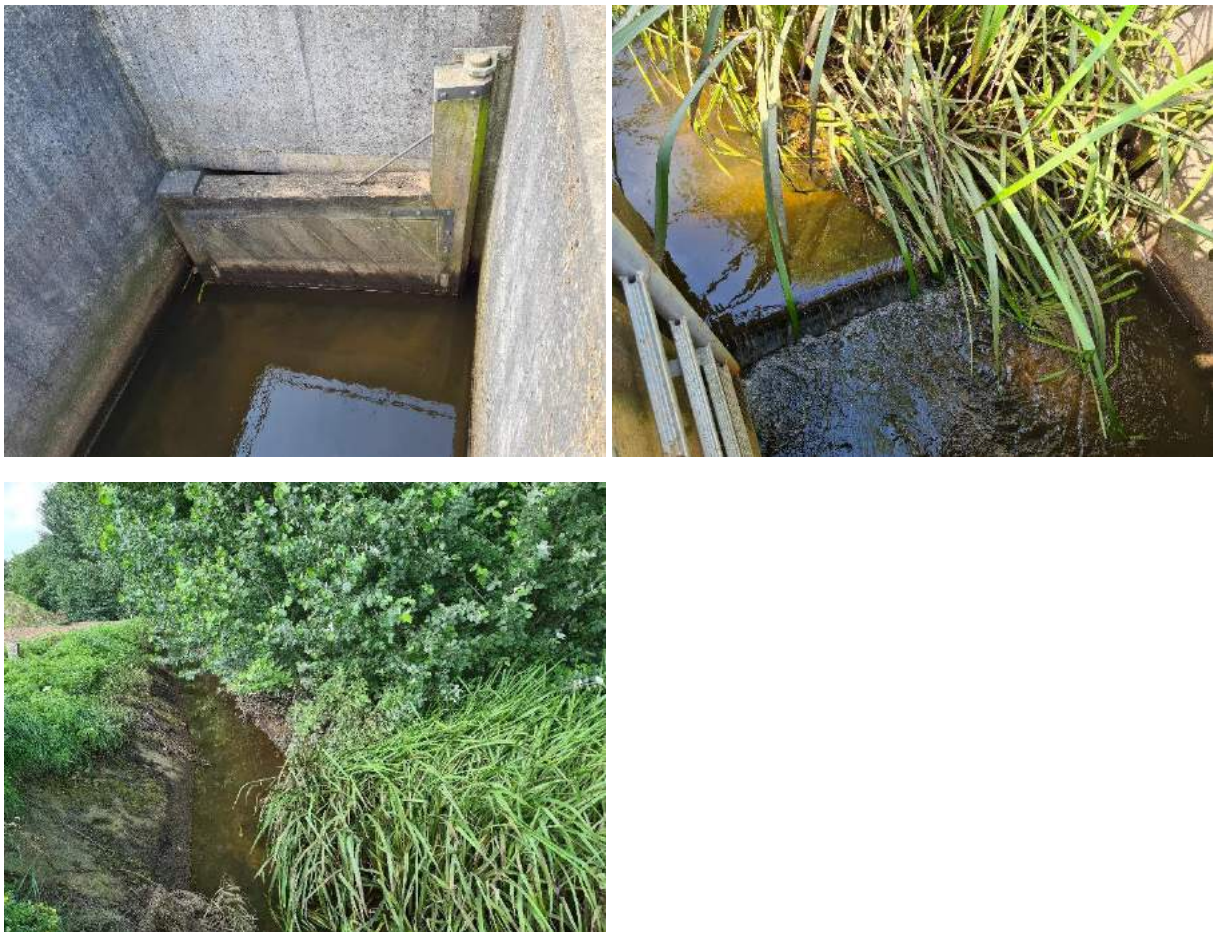
*Figuur 3.1 Foto linksboven, draaideur net benedenstreams van de dijk. Foto rechtsboven, vaste houten overlaat. Foto linksonder, strakke inrichting aan de bovenstroomse zijde*

Stuw BKW3 nabij Vortum-Mullem is een houten schot gesitueerd in de winterdijk van de Maas. Verval is ca. 15 cm. T.a.v. het vispasseerbaar maken van de betreffende stuw dient er dus rekening mee te worden gehouden dat deze kering in de dijk aanwezig is. Het betreft een stuw met schuif met een breedte van 2 m, die tijdens normale afvoersituaties open staat.

Daarnaast is er een houten draaideur aanwezig aan de benedenstroomse zijde van de dijk. Functie hiervan is af het dichten dijk tijdens hoog water. Indien water vanuit de maas de Sint Jansbeek op stroomt dan wordt de deur door druk vanuit de maas dichtgedrukt. De stroming vanuit de Sint Jansbeek zet de deur weer op een kier.

Schot bovenstrooms van de duiker is een vaste overlaat (houten schot in sponning). De begroeiing met rietvegetatie kan aanvullend probleem veroorzaken door extra opstuwing/dichtgroei. De stuw is niet passeerbaar voor vissen.

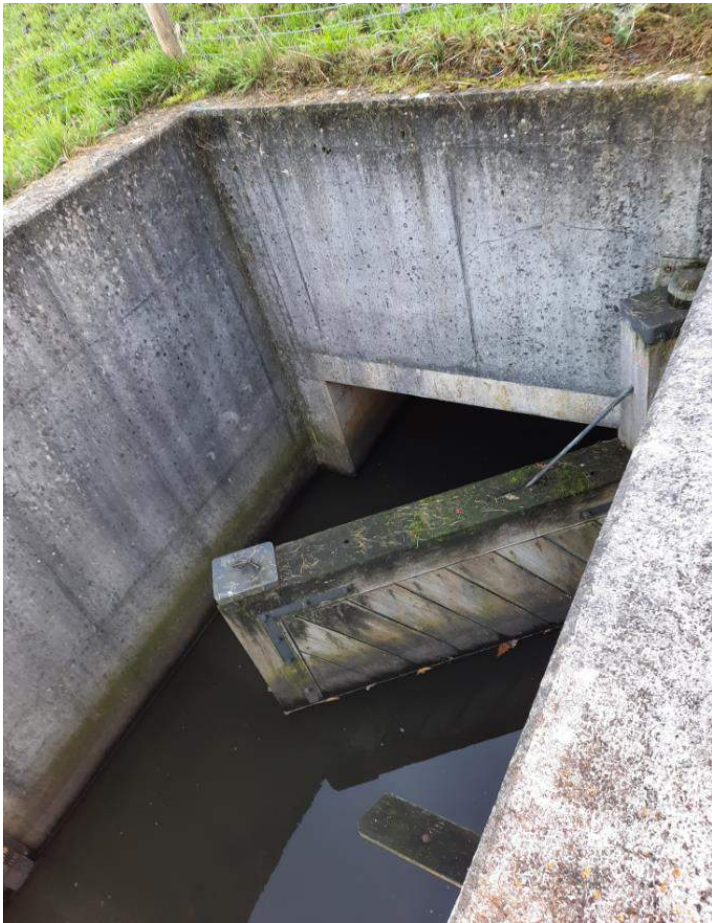
*Figuur 3.2 Draaideur net benedenstrooms van de dijk iets verder op een kier (november van 2020)*

Ten tijde van het veldbezoek stond de draaideur aan de benedenstroomse zijde op een kier. De deur kan verder open, maar vormt in deze situatie voor grotere vissen een knelpunt op deze manier. In november van 2020 stond deze verder open, zie onderste foto. Bij het district moet worden nagevraagd wat de maximale opening is die wordt toegestaan, evenals het moment van opening.

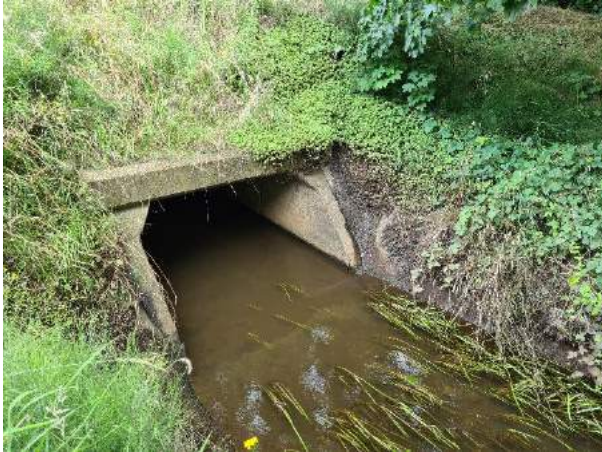
De overkluizing van de Sint Jansbeek onder de provinciale weg in Vortum-Mullem betreft een vierkante betonnen duiker. De lengte bedraagt ca. 48 m.

*Figuur 4.1 overkluizing van de Sint Jansbeek onder de provinciale weg in Vortum-Mullem*

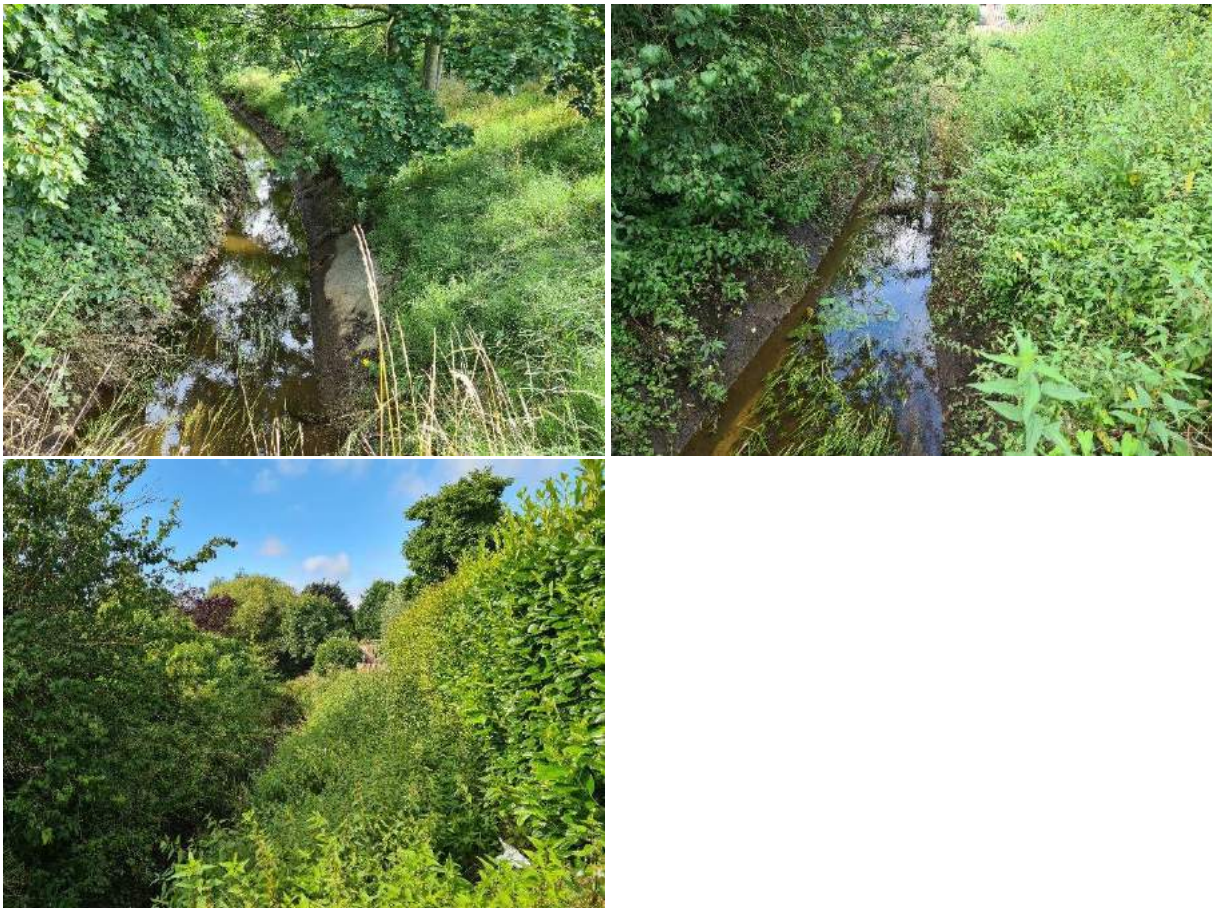
Het gedeelte van de Sint Jansbeek van de Forellen visvijvers tot aan de kering in de winterdijk is vastgelegd in beton. Het gedeelte in Vortum-Mullem loopt achter tuinen van huizen en heeft vrij veel emerse en drijvende vegetatie in het midden van de loopt. De beek is hier slecht toegankelijk en de oevers zijn volledig begroeid.

*Figuur 4.2 Impressies van de Sint Jansbeek in de betonnen bak in Vortum-Mullem*

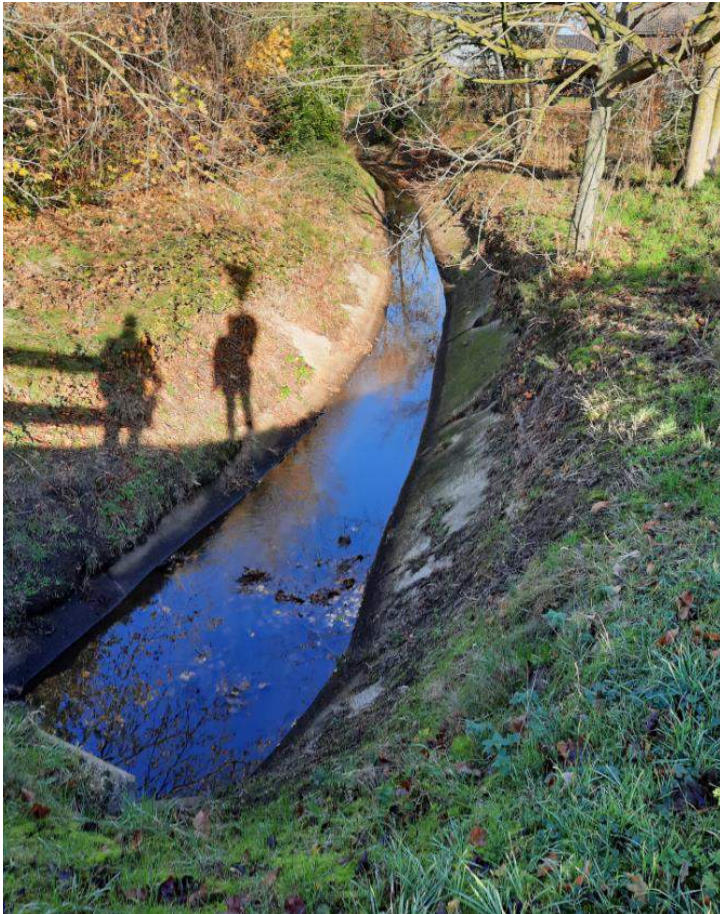
*Figuur 4.3 Impressies van de Sint Jansbeek in de betonnen bak in Vortum-Mullem in de winterperiode*

Een belangrijk aspect voor behoud van leefgebied en passeerbaarheid is het onderhoud van de watergang. Wellicht ligt er een kans om dit i.s.m. de bewoners uit te voeren. Communicatie en voorlichting over hoe/waarom spelen een rol daarbij. In de winterperiode is geconstateerd dat de begroeiing in de bak volledig is verdwenen, zie onderstaande foto. De wijze van onderhoud moet nog worden nagevraagd bij de beheerders van het district.

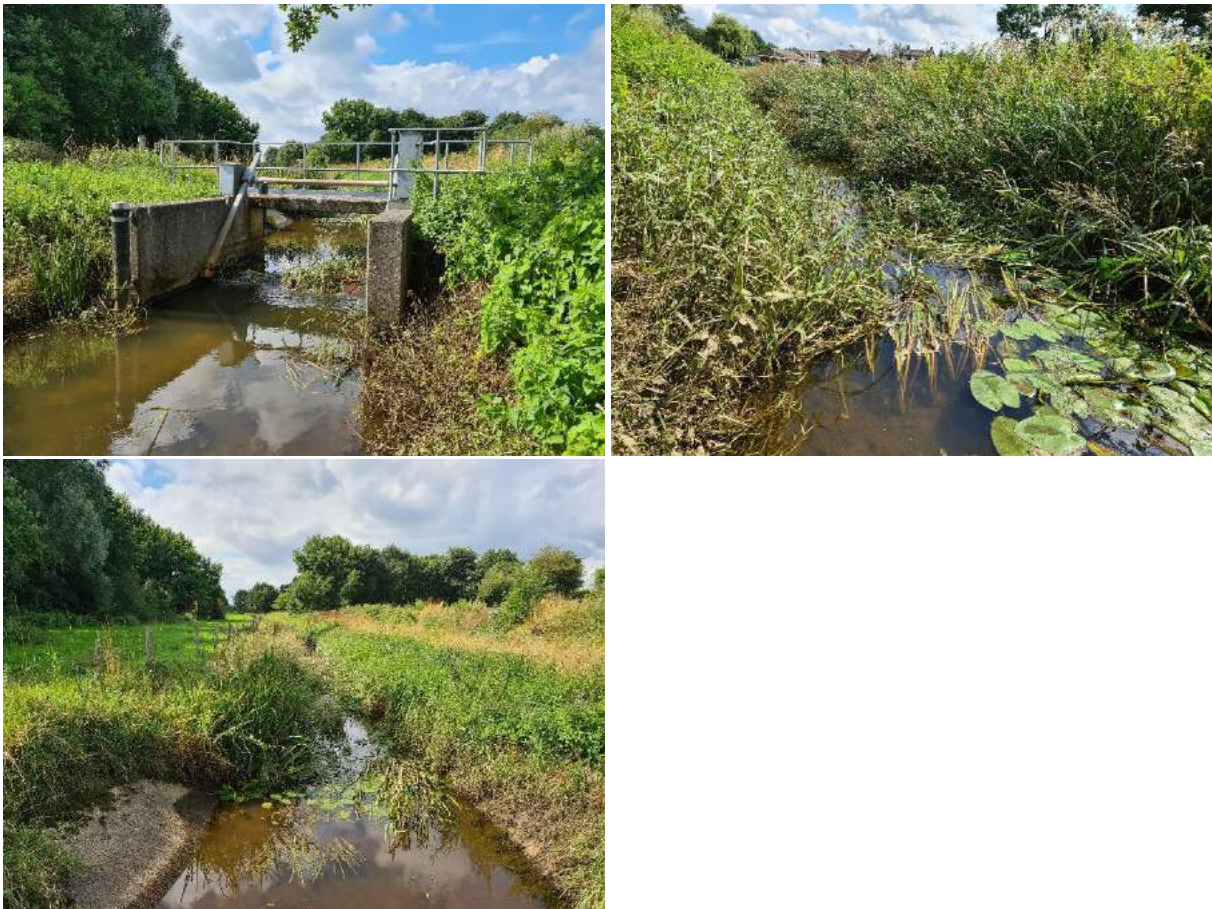
Stuw 112ESS is oostelijk gelegen van Vortum-Mullem. Het betreft een stuw met klep met een doorstroombreedte van 2,75 m. De toegang van de stuw is via het perceel van de visvijvers. De klepstuw heeft een relatief gering verval. Het verval bedraagt ca. 15-20 cm. Het benedenstroomse deel beschikt over veel waterplanten, o.a. drijfblad en emerse vegetatie. Het bovenstroomse deel is wat breder, hier wordt de oever gemaaid. De grond is in eigendom bij Staatsbosbeheer.

*Figuur 6.1 Foto linksboven, stuw112ESS. Foto rechtsboven, benedenstroomse deel van de stuw. Foto linksonder, bovenstroomse deel van de stuw*

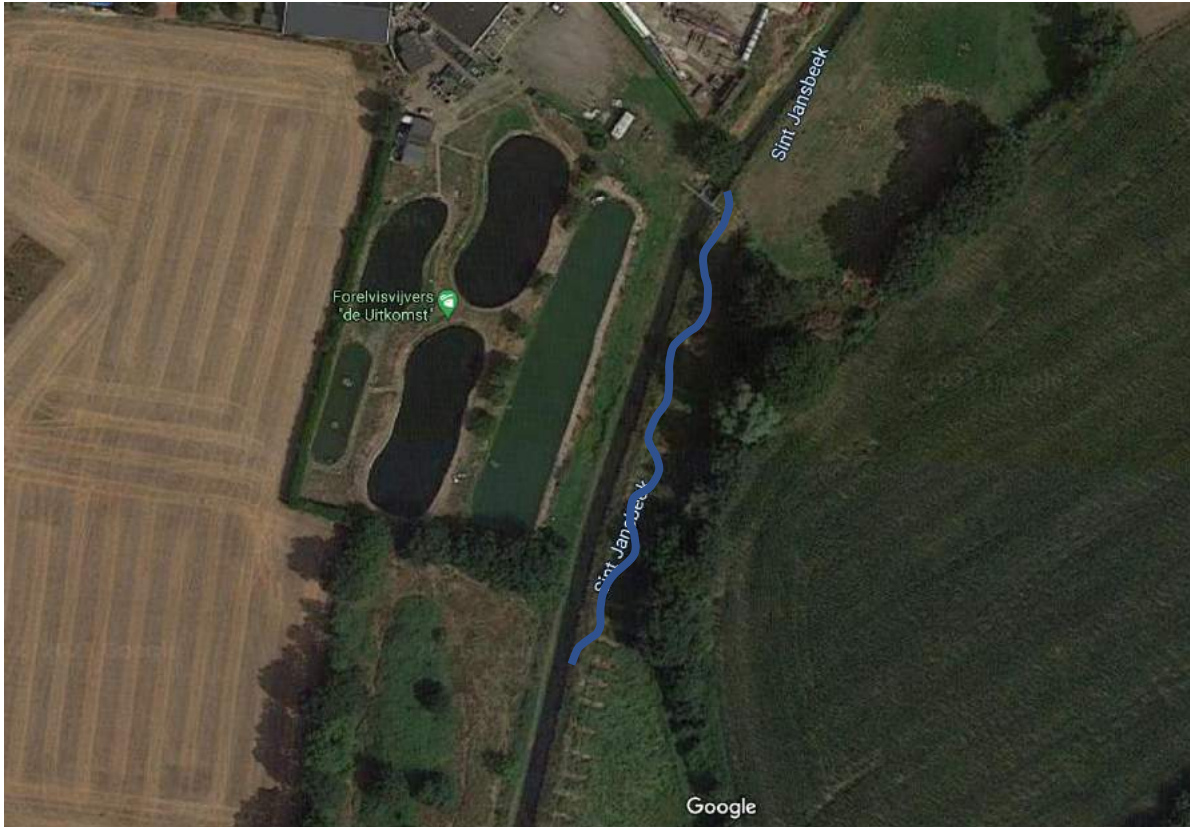
*Figuur 6.2 Principeschets van de inpassing van een nevengeul langs stuw 112ESS*

eigendom bij Staatsbosbeheer zou de meest voor de hand liggende locatie hiervoor zijn. Onderstaand is hiervan een principeschets weergegeven.

Een andere mogelijkheid is de oplossing integraal onderdeel te laten uitmaken van beekherstel. De stuw kan mogelijk volledig worden verwijderd en/of vervangen door drempels in watergang.

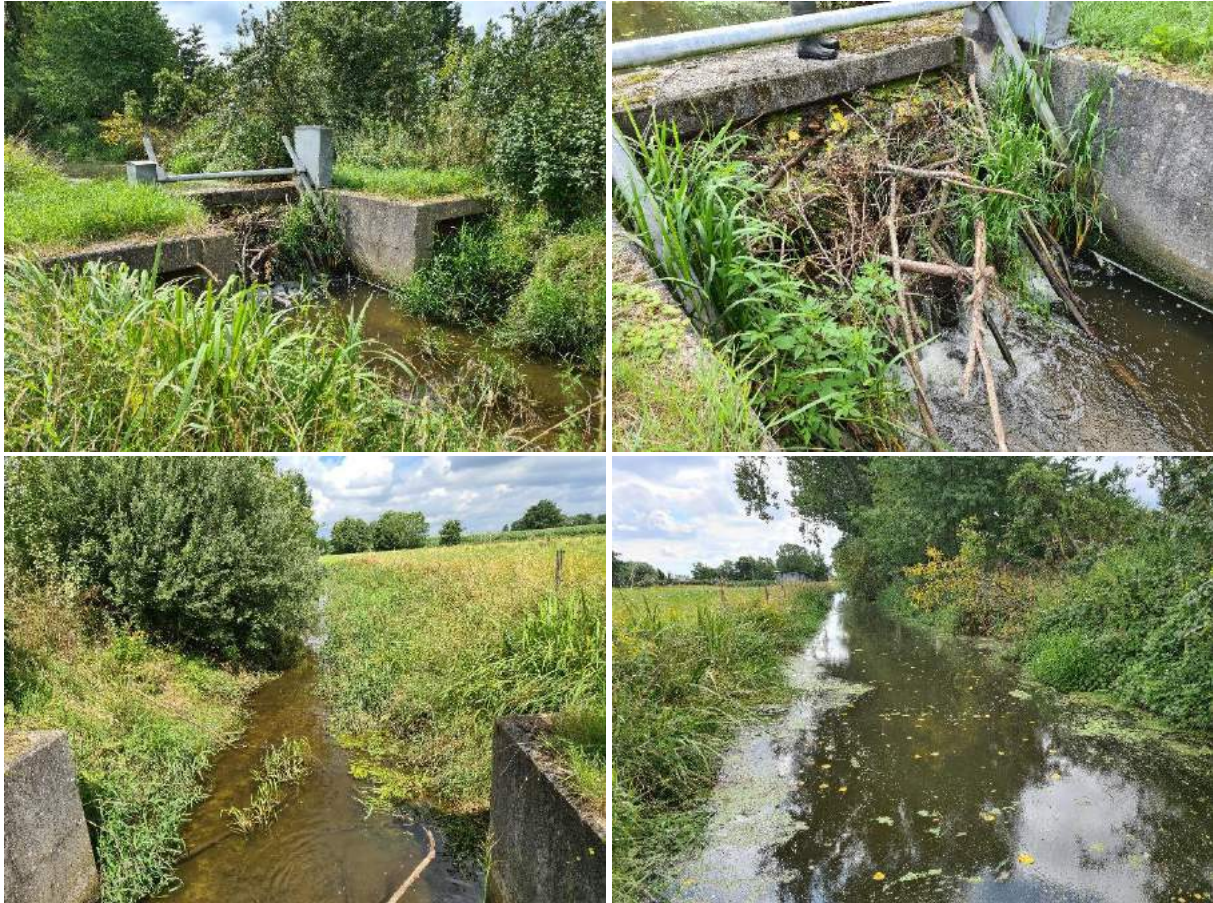
Stuw 112ERS is gelegen langs het perceel aan de Voortweg 10 te Vierlingsbeek. Het betreft een stuw met klep met een doorstroombreedte van 2,75 m. Perceel links van de stuw is reeds in bezit van het waterschap.

*Figuur 7.1 Foto linksboven, stuw112ERS. Foto rechtsboven, opstopping van de stuw met takken door de bever activiteit. Foto linksonder, benedenstroomse deel van de stuw. Foto rechtsonder, bovenstroomse deel van de stuw*

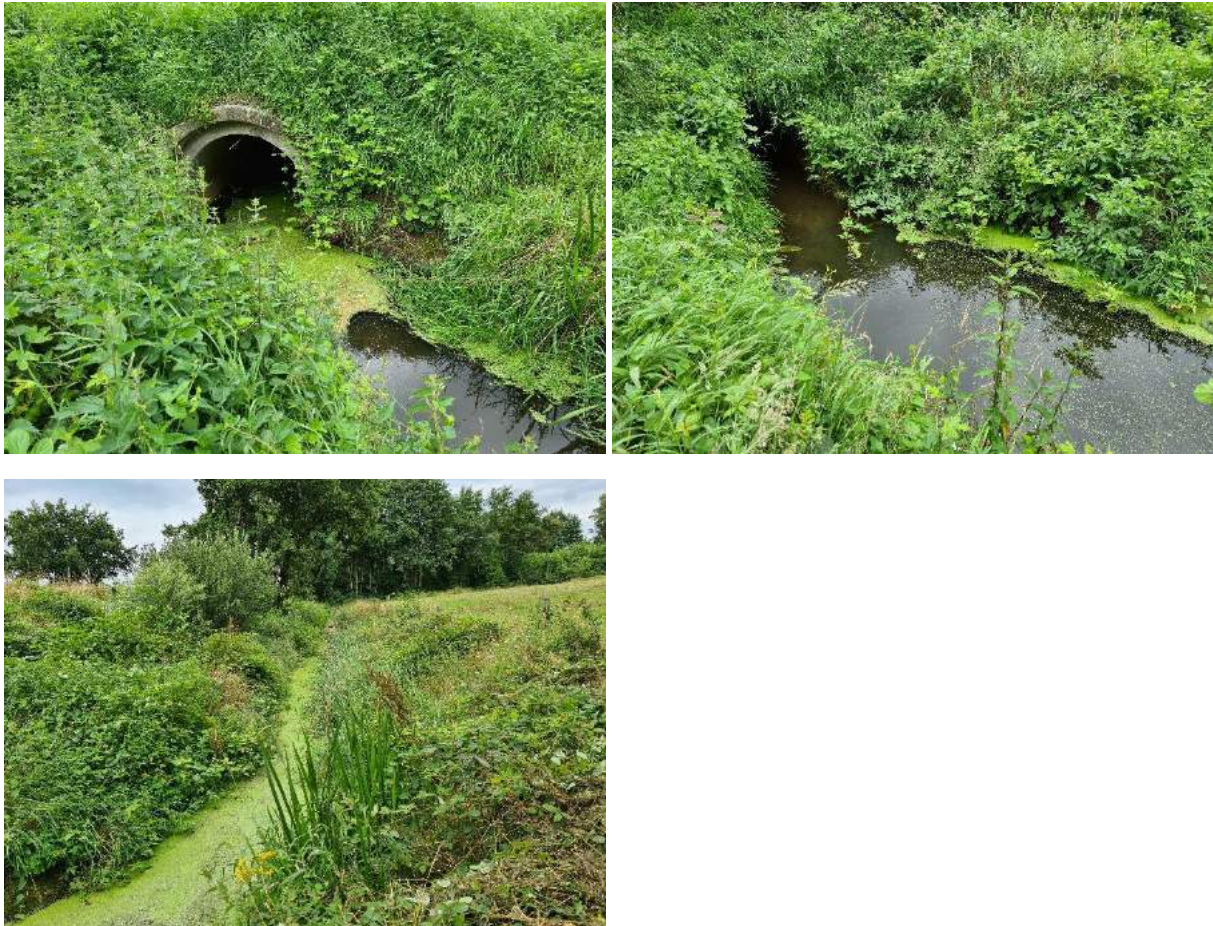
De duiker loopt onder de Kiekuutweg en de spoorlijn door. De betonnen duiker is rond 1,25 m en heeft een lengte van ca. 26 m. Het water aan de bovenstroomse zijde is dieper dan aan de benedenstroomse zijde. Er lijkt sprake van een lichte helling in de duiker. Tijdens het veldbezoek was de watergang aan de benedenstroomse zijde volledig met kroos bedekt. Bovenstrooms. Lijkt geen probleem voor vis qua diepte.

*Figuur 8.1 Foto linksboven, betonnen duiker vanaf bovenstrooms gezien. Foto rechtsboven, betonnen duiker vanaf benedenstrooms gezien. Foto linksonder, benedenstroomse deel van de duiker.*

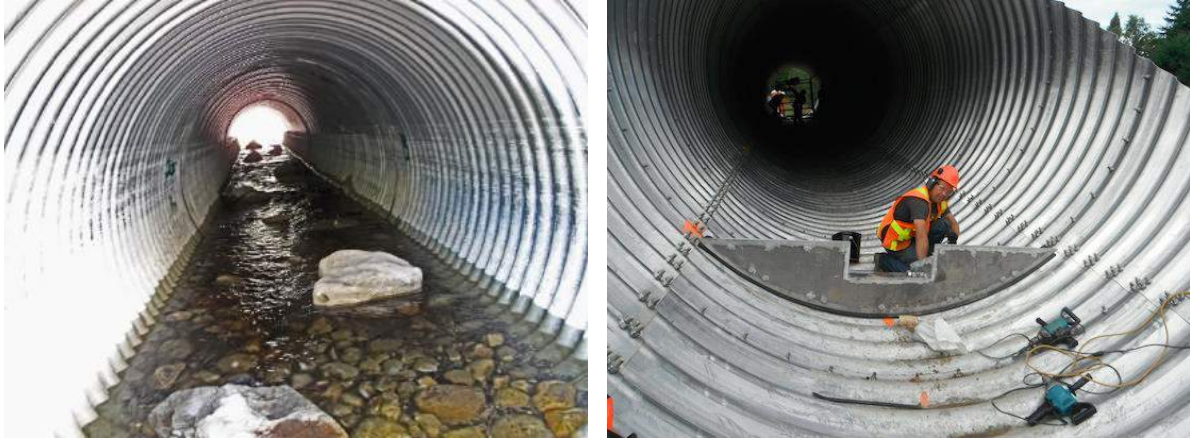
De waterdiepte in de duiker is te vergoten door het aanbrengen van structuren in de duiker. Onderstaand zijn een aantal voorbeelden gegeven van deze toepassing. Dit moet het verval geleidelijk overbruggen en leiden tot een hoger waterpeil in de duiker tot ca. 30 cm waterdiepte.

*Figuur 8.2. Voorbeelden van inpassing van overlagen in de duiker (rechts) en stoorstenen met stenen bedding in duiker (links).*

Indien er in de duiker te weinig mogelijkheden zijn voor drempels, dan ook structuren worden aangebracht in het benedenstroomse deel. Gedacht kan worden aan het gericht plaatsen van stenen of boomstronken in de bedding.

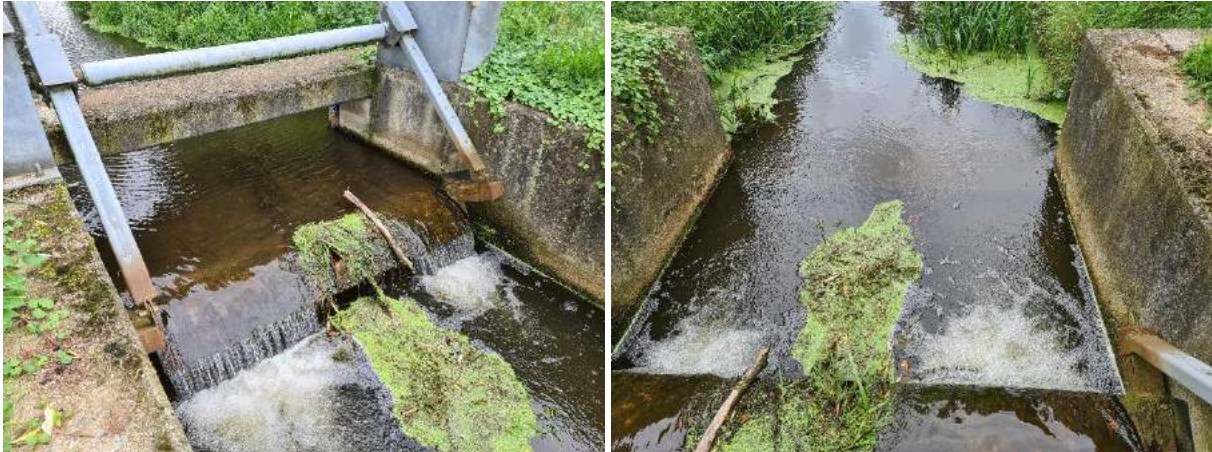
Stuw 112EOS is een klepstuw met ca. 20 cm verval. De stuw is bovenstrooms gelegen na de onderdoorgang van de Sint Jansbeek onder het spoor. Het betreft een stuw met klep met een doorstroombreedte van 2,25 m. Het waterschap heeft hier geen aangrenzende gronden in eigendom.

*Figuur 9.1 Stuw112EOS*

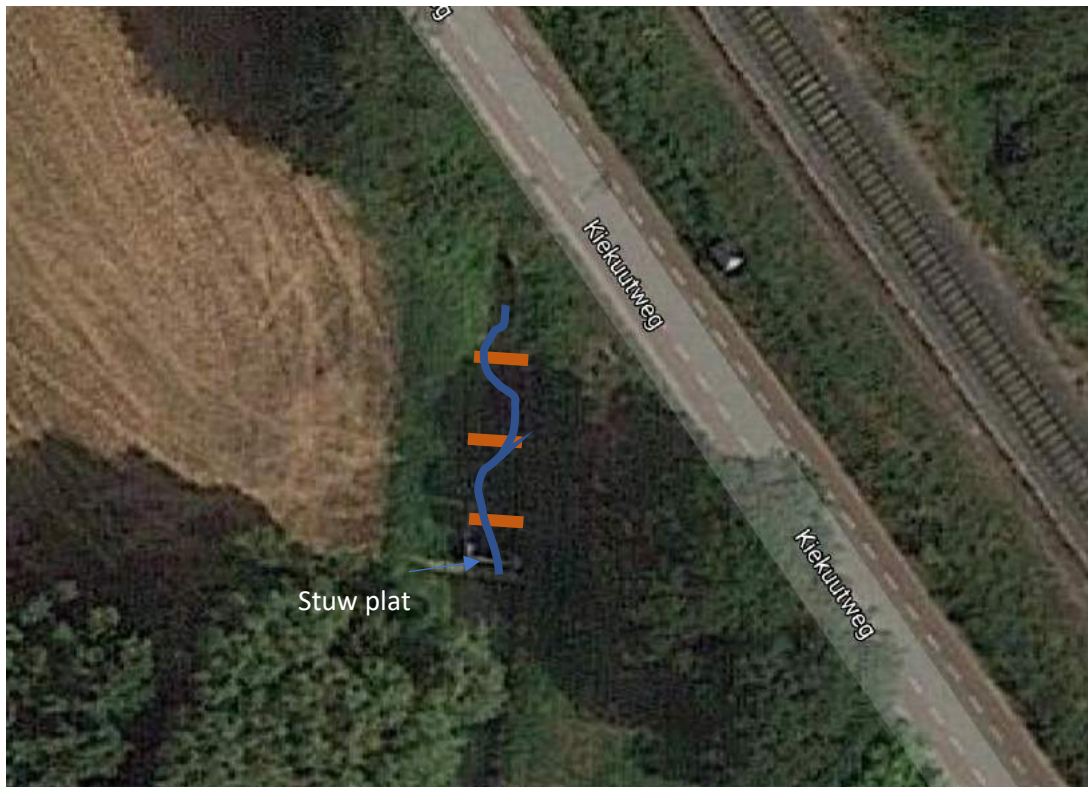
Als oplossing wordt voorgesteld om hier een vispassage aan te leggen om de stuw vispasseerbaar te maken. Gezien de beperkte ruimte rondom de stuw moet hier goed gekeken worden naar de mogelijke inpassing van de oplossing. Mogelijk is er ruimte links (opwaarts kijkend) langs de stuw voor een bypass. Dit moet wel worden afgestemd met de eigenaar van de betreffende grond. De minst ingrijpende oplossing is die door de klep van de stuw plat te leggen en het verval op te vangen met drempels in de beek.

*Figuur 9.2. Principeschets van een vispassage benedenstrooms van de stuw*

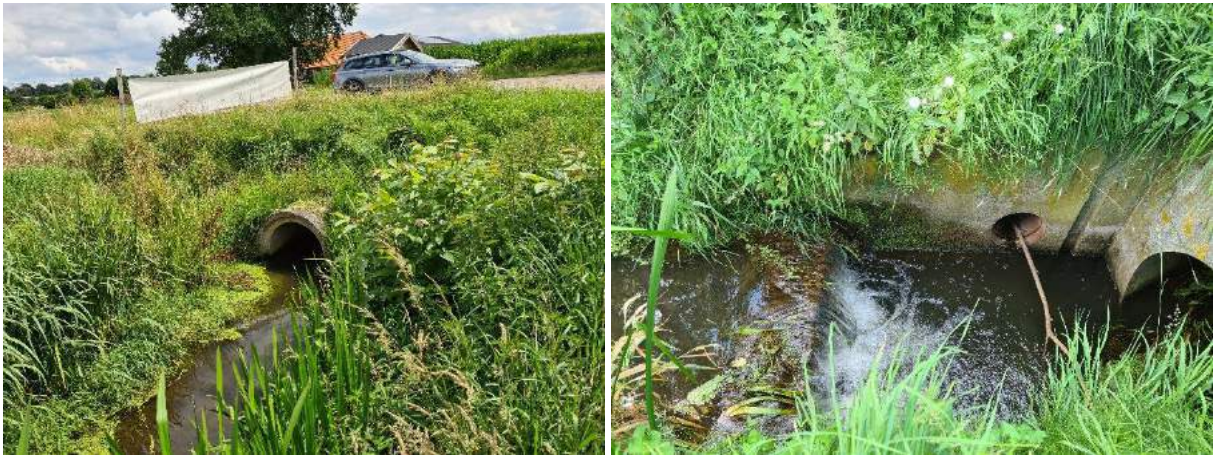
Stuw 112A5 is gelegen naast de Overloonseweg nabij huisnummer 11. Het betreft een schotbalkstuw gecombineerd met de duiker onder de Overloonseweg. Het verval bedraagt ca. 10-15 cm.

*Figuur 10.1 Foto links, betonnen duiker vanaf benedenstroomse zijde gezien. Foto rechts, stuw 112A5 en betonnen duiker vanaf bovenstroomse zijde gezien.*

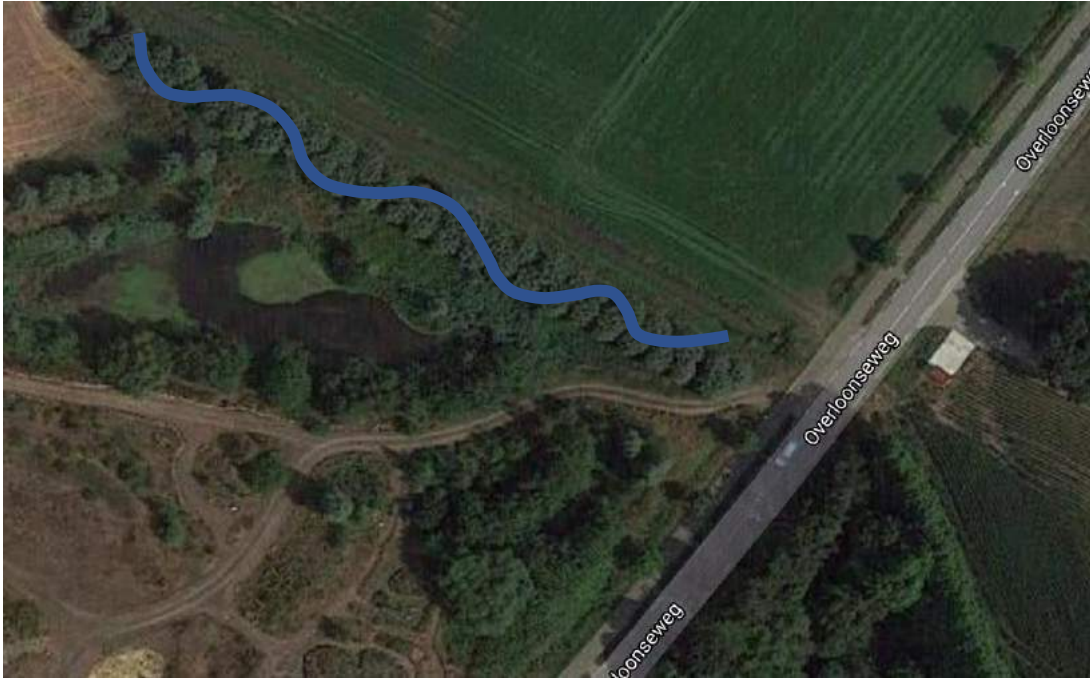
Kansrijk is de mogelijkheid om op het terrein van Vivaro extra meandering aan te brengen, in combinatie met structuren als grote stenen of boomstronken, zie onderstaande principeschets.

*Figuur 10.2. Principeschets van een meandere loop op het Vivaro terrein*

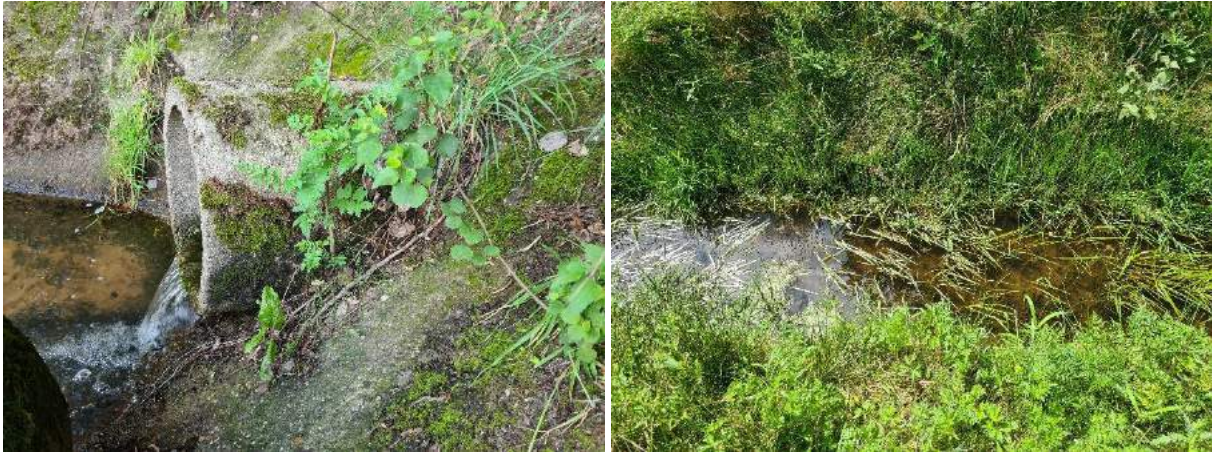
De ronde betonnen duiker ligt onder een onverharde weg. Net benedenstrooms komt de watergang vanaf de A73 uit via een duiker in de Sint Jansbeek. De Sint Jansbeek stroomt hier door een bosrijk gebied.

*Figuur 11.1 Foto links, duiker met verval aan de benedenstrooms zijde. Foto rechts, loop van de Sint Jansbeek aan de bovenstroomse zijde*

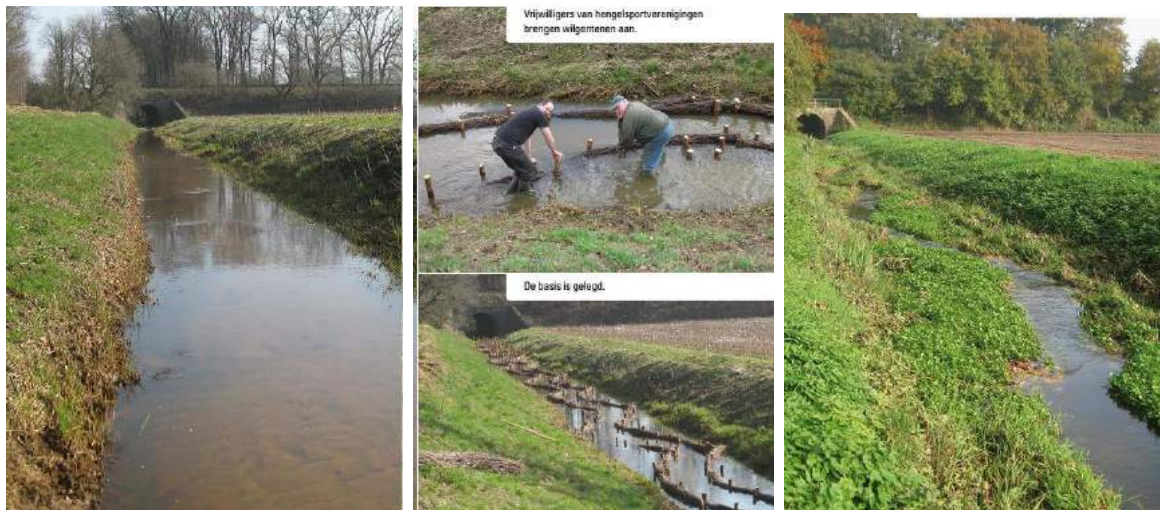
voor (jonge)vissen. Tevens ontstaat er een beter stromingsprofiel en zou ook kunnen worden overwogen om minder overlaten aan te leggen indien meer structuur wordt aangebracht. Mogelijkheden zijn er door het plaatsen van grote stoorstenen in de hoofdstroom/bedding. In langere trajecten kan ook worden overwogen om het zomerbed te versmallen met wilgentakken, waardoor er meer beeklengte wordt gecreëerd via een zogenaamde micromeandering. De beek krijgt dan een grotere waterdiepte en tevens een meer stromend karakter dan momenteel het geval is. Tijdens perioden met hoogwater zal het water over de ontstane plasberm stromen (zie voorbeelden in de onderstaande foto's).

*Figuur 12.1. Voorbeeld van versmallen zomerbed en micro-meandering. In Duitsland is hiermee ervaring op meerdere plaatsen.*

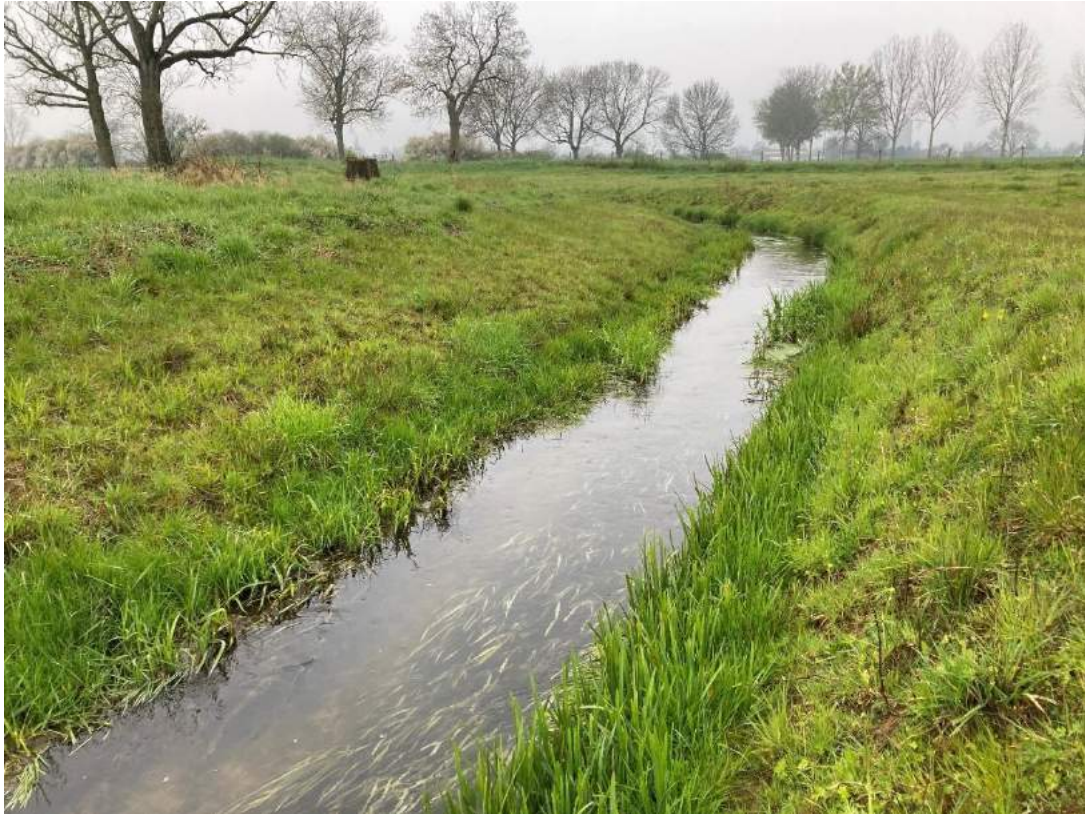
**Figuur 10:** Mondingstraject 340412 waar in 2016 beekherstel heeft plaatsgevonden. Het aandeel stromingsminnende taxa is hier relatief groot ten opzichte van de andere locaties in de beek.

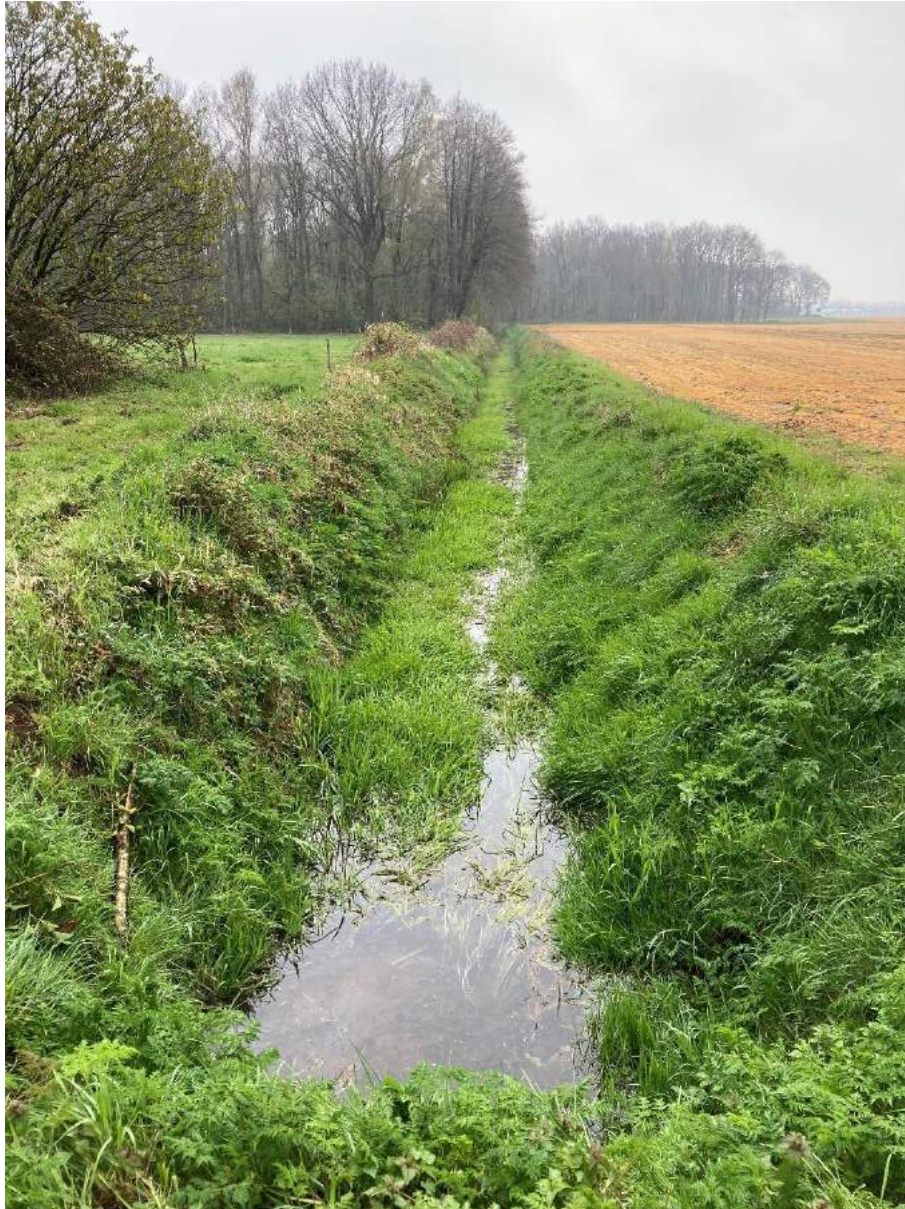
De SPEAR-index indiceert op een deel van de locaties een negatieve invloed van pesticiden op het systeem. Het feit dat er wisselende scores gevonden in de beek geeft een indicatie van lokale bronnen van toxiciteit. Dit is bijvoorbeeld goed zichtbaar in de bovenloop, waar een plotselinge grote lokale terugval in kwaliteit is waargenomen waar de beek langs een maïsakker loopt (Figuur 11). Deels lijkt er een verband te zijn met landgebruik, zo lijkt de score lager uit te vallen wanneer het aanliggend landgebruik akkerbouw is, maar niet altijd, zo scoort ook locatie 340408, dat wordt omringd door verpachte extensief gebruikte weilanden van Staatsbosbeheer, slecht. Dit zou kunnen wijzen op de aanwezigheid van meer potentiële bronnen dan akkers alleen.

***Figuur 11:*** Locatie 149776, waar de SPEAR-index sterke invloed van pesticiden op de macrofauna indiceert. Het vanggewas op de aanliggende maïsakker is recentelijk behandeld met glyfosaat.
