## Bijlagen projectplan Waterwet Beekontwikkeling Sint Jansbeek fase 2, buitendijks

Ontwerp inrichting fase 2 buitendijks

# Archeologisch en cultuurhistorisch bureauonderzoek Sint Jansbeek, gemeente Boxmeer

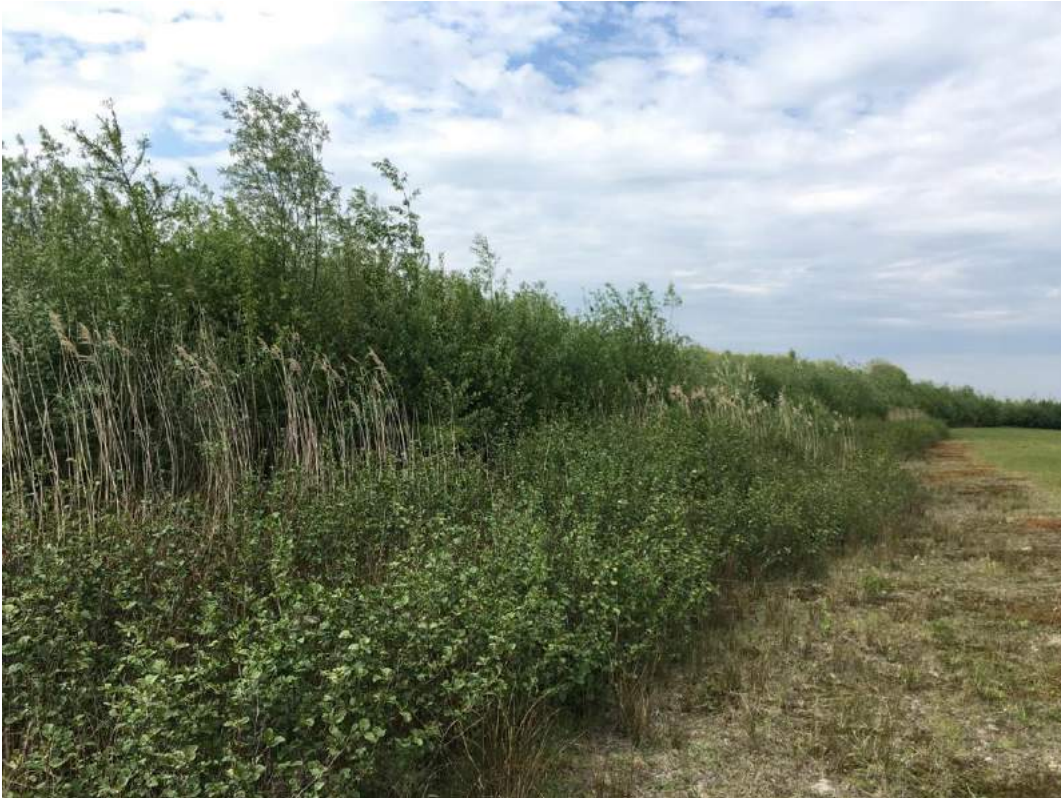
**Figuur 12:** Bufferstrook met een bos-struiken-natuurgrasland combinatie langs de Hoge Raam.

Langs de St. Jansbeek liggen de landbouwpercelen op de meeste plaatsen tot aan de insteek. Op de korte termijn kan de belasting van de beek in deze situaties worden teruggedrongen door bufferzones langs de beek in te richten, waarbij bosstroken (mantel-zoom vegetaties) langs de beek het meest effectief zijn om verminderde inspoeling en verwaaiing van stoffen en sediment vanaf de percelen te bewerkstelligen (Figuur 12). Een tussenvorm kan zijn de strook in te richten als natuurgrasland met een extensief landbouwkundig gebruik. Het gaat hierbij om een minimaal 20-30 m brede zone (Feld et al. 2018).

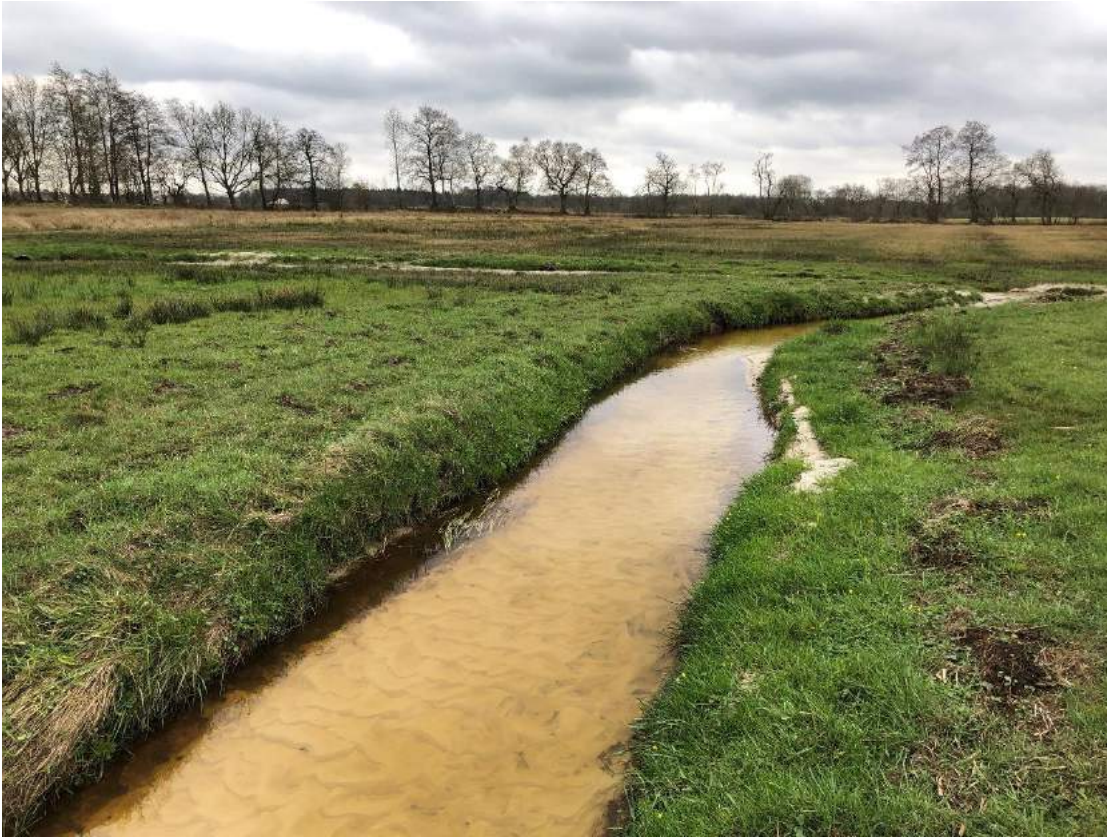
Om dit te bereiken moet de drainagebasis verhoogd worden zodat er een continue voeding vanuit het grondwater kan optreden, moeten stuwen worden verwijderd, moet een profielverkleining worden doorgevoerd van de nu overgedimensioneerde normprofielen (verondiepen en versmallen). Dit kan worden gerealiseerd via herprofilering van de loop (zoals in het mondingstraject), maar ook via alternatieven zoals zandsuppletie (Figuur 13). Is dit niet realiseerbaar dan kan eventueel door het maaien van de watergang achterwege te laten ook meer stroming door de knijpende werking van de vegetatie bewerkstelligd kunnen worden, waardoor een tweefasenprofiel ontstaat waar in de zomer een kleine stromende loop in stand gehouden kan worden.

**Figuur 13:** Verondieping van het Anloërdiepje (Drenthe) door middel van zandsuppletie. De beekbodem is er 30 centimeter opgehoogd.

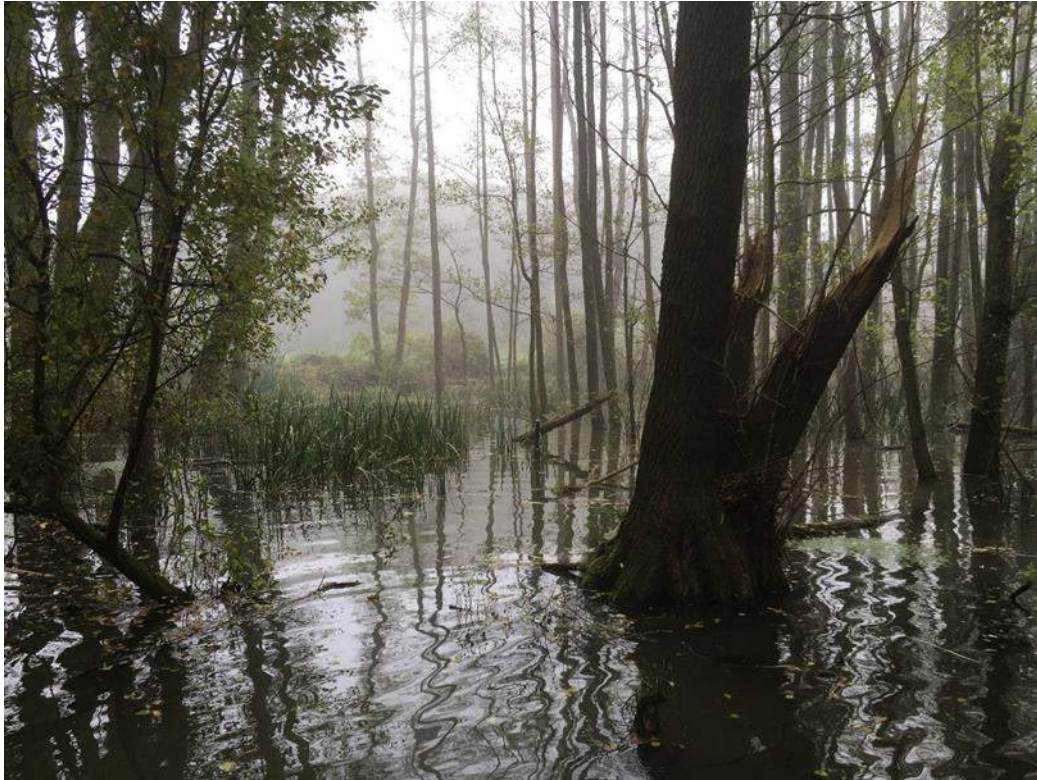
Het inrichten van beekdalzones waarin periodieke inundatie wordt toegestaan kan helpen wateroverschotten na perioden met veel neerslag te bergen en vast te houden. De verhoogde beekbodem in combinatie met de verkleinde dimensies maakt het mogelijk dat de beek kan gaan inunderen bij hoge afvoeren. Dit heeft als consequentie dat piekafvoeren benedenstrooms gereduceerd worden. Hiervoor is het nodig dat de toegewezen beekdalzones een functieverandering ondergaan, waarbij het landbouwkundig gebruik wordt gewijzigd in natuurgrasland met een verminderde af- en uitspoeling van stoffen. In deze situatie blijft de beek ook bereikbaar voor onderhoud. Alternatief is in te zetten op bosontwikkeling in de overstromingszones (Figuur 14). Hierdoor kunnen meerdere functies worden gecombineerd, zoals hierboven bij de bufferstroken voor stoffen beschreven is.

**Figuur 14:** Waterberging in bosgebied langs de Oostrumsche beek (Limburg).

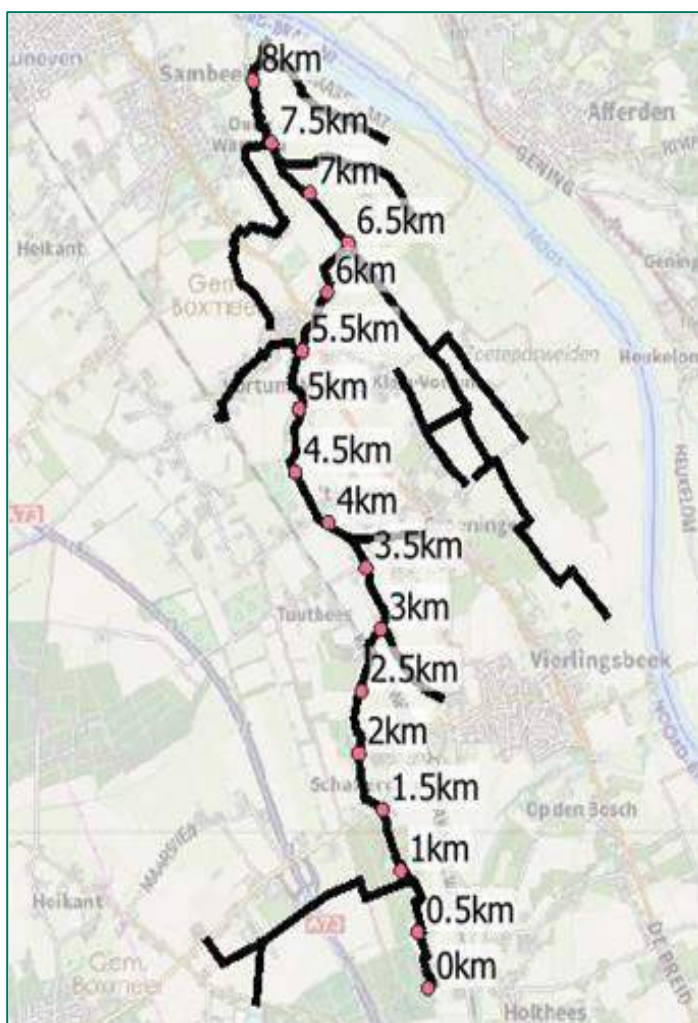
De Sint Jansbeek is een genormaliseerde beek en de loop van de beek is dus grotendeels rechtgetrokken. De beek loopt gedeeltelijk in de uiterwaarden van de Maas. In Figuur 3 ligt het traject dat in de uiterwaarden van de Maas ligt tussen kilometerpunt 6,0 en kilometerpunt 8,5 (de monding van de Maas). De hoofdloop wordt door verschillende waterlopen gevoed. De belangrijkste liggen rond kilometerpunt 0,9 en kilometerpunt 6,5.

Figuur 3: Hoofdloop van de Sint Jansbeek inclusief belangrijkste zijwaterlopen

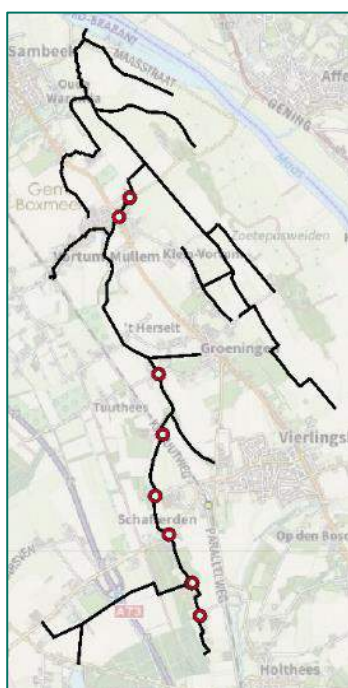
In de Sint Jansbeek liggen 33 duikers en bruggen. In alle A-waterlopen liggen meer dan 100 bruggen en duikers. Er zijn 9 duikers langer dan 10 meter, zie Figuur 8. De langste duiker is ruim 40 meter lang en ligt in het dorp Vortum-Mullem onder de provinciale weg.

Figuur 8: Duikers Sint Jansbeek met lengte groter dan 10 m

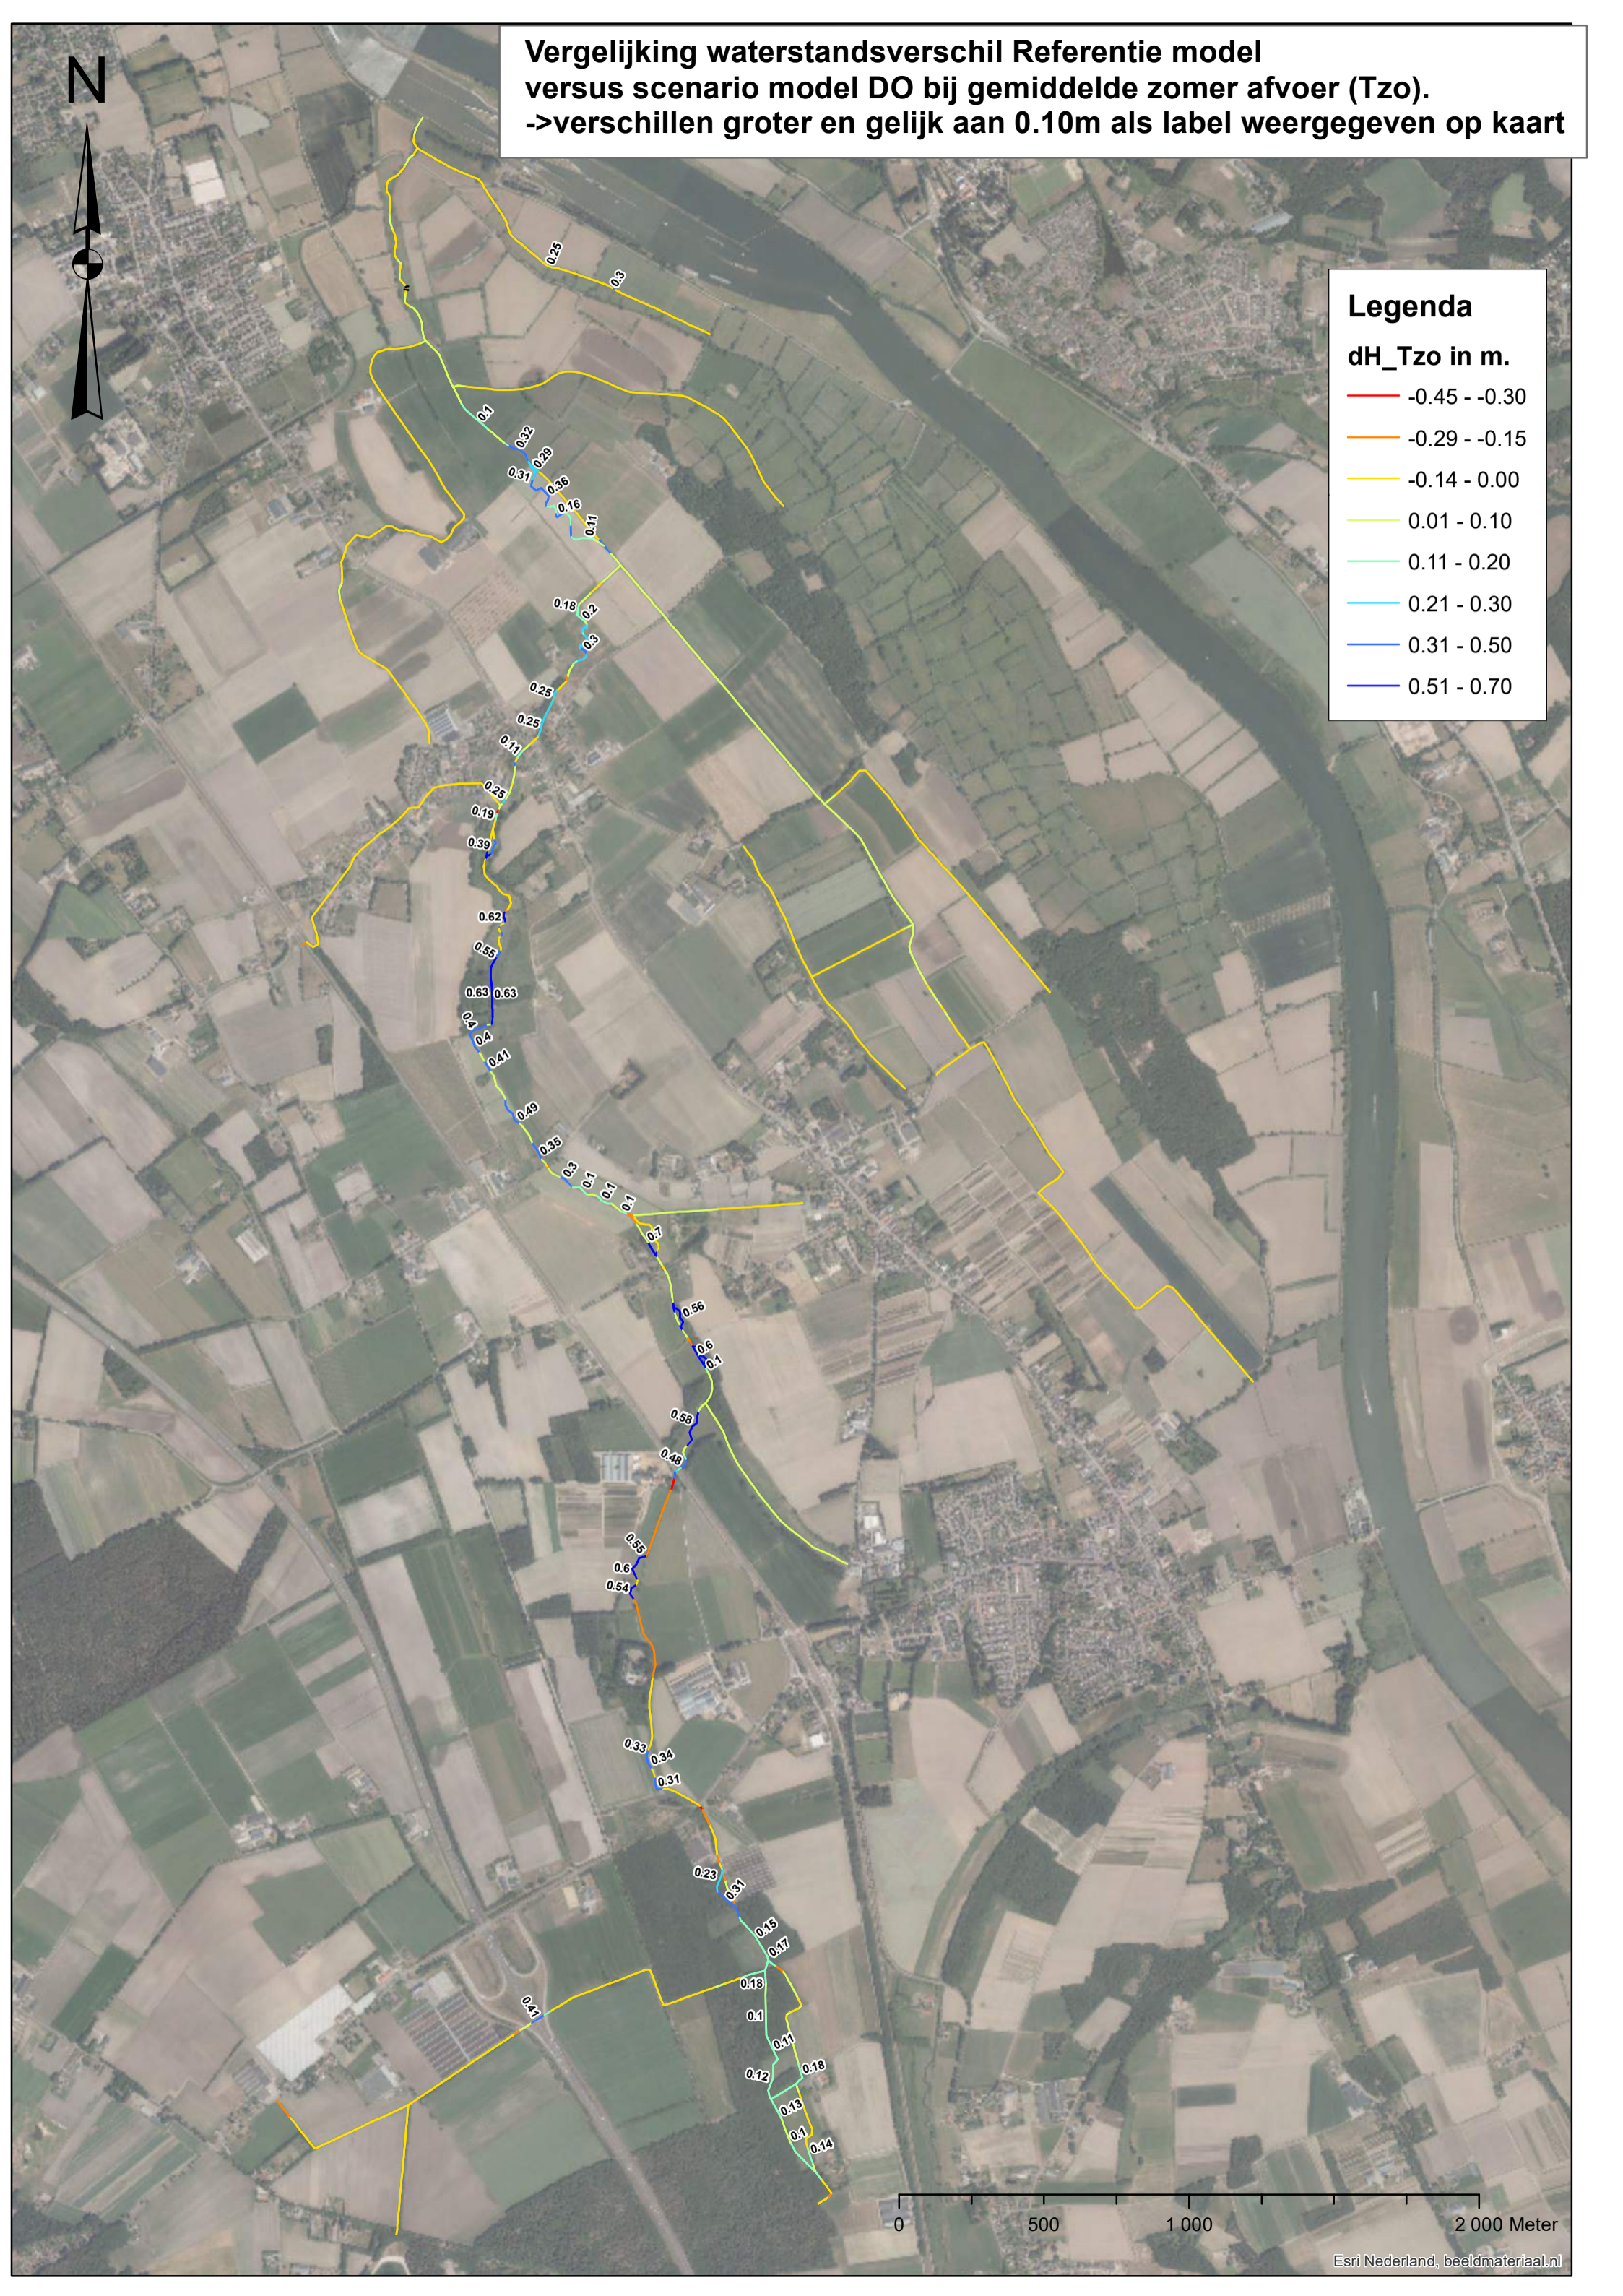
dH\_Tzo in m.

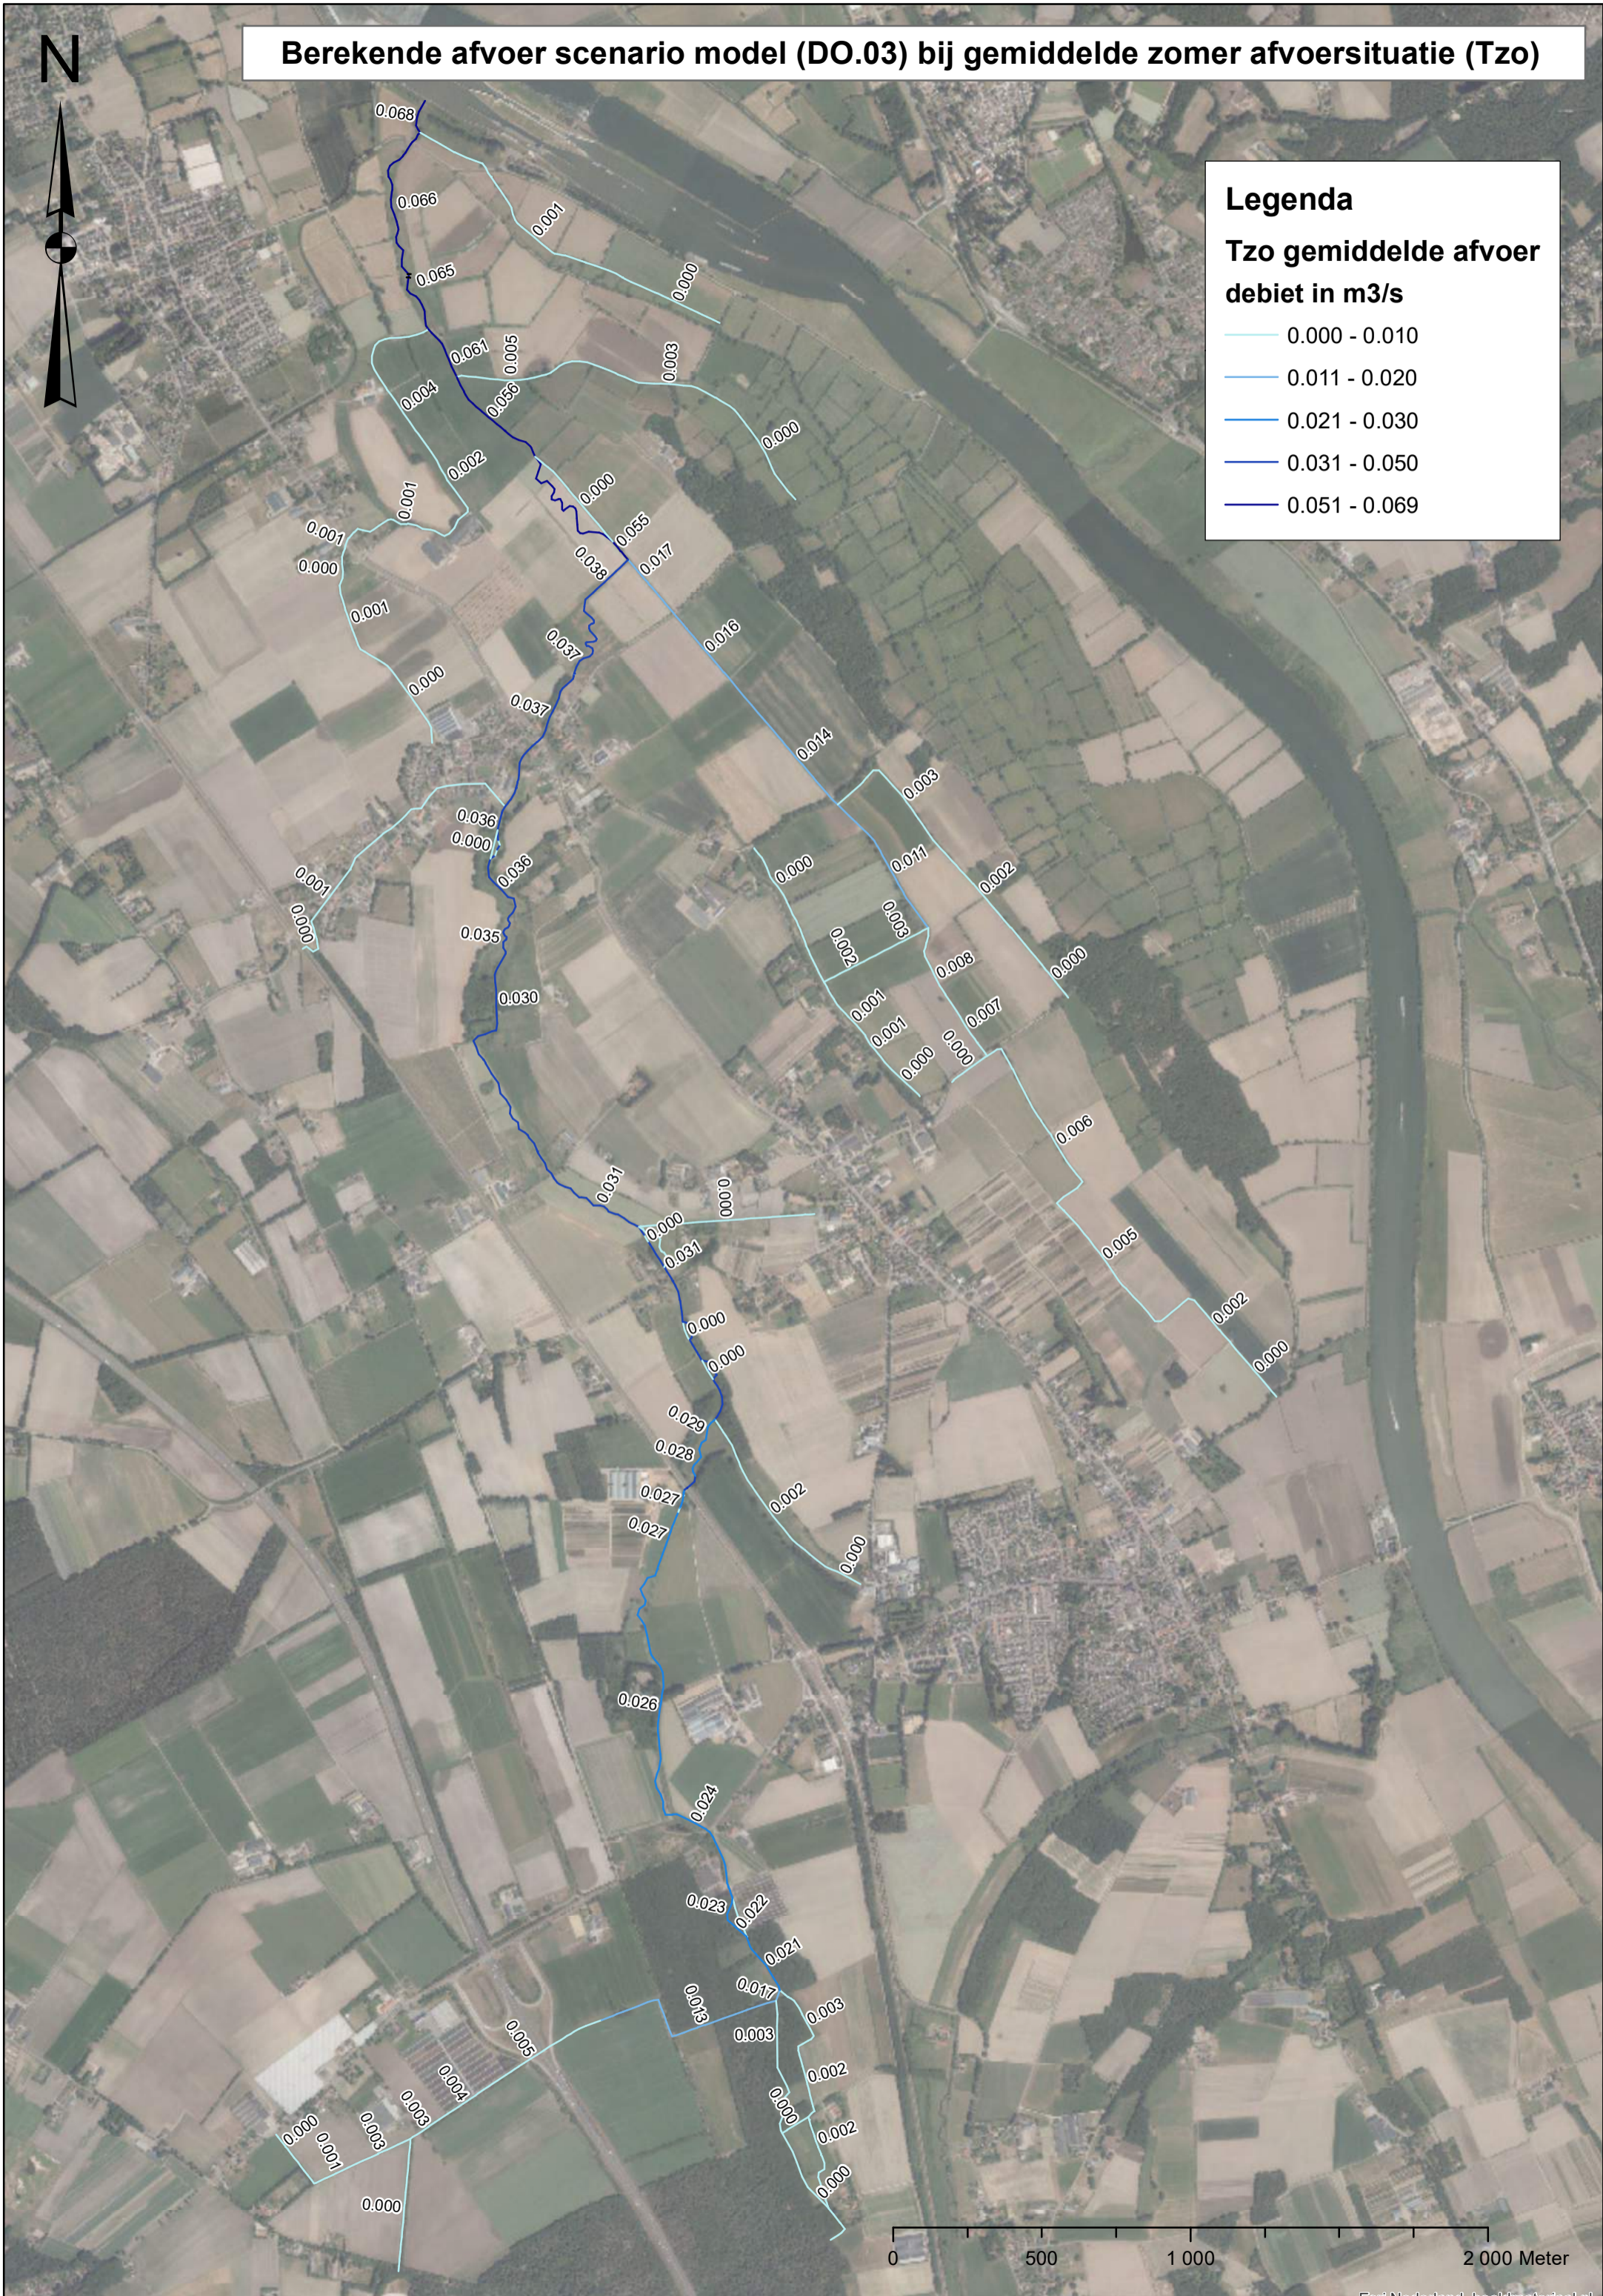
**Tzo gemiddelde afvoer debiet in m3/s**

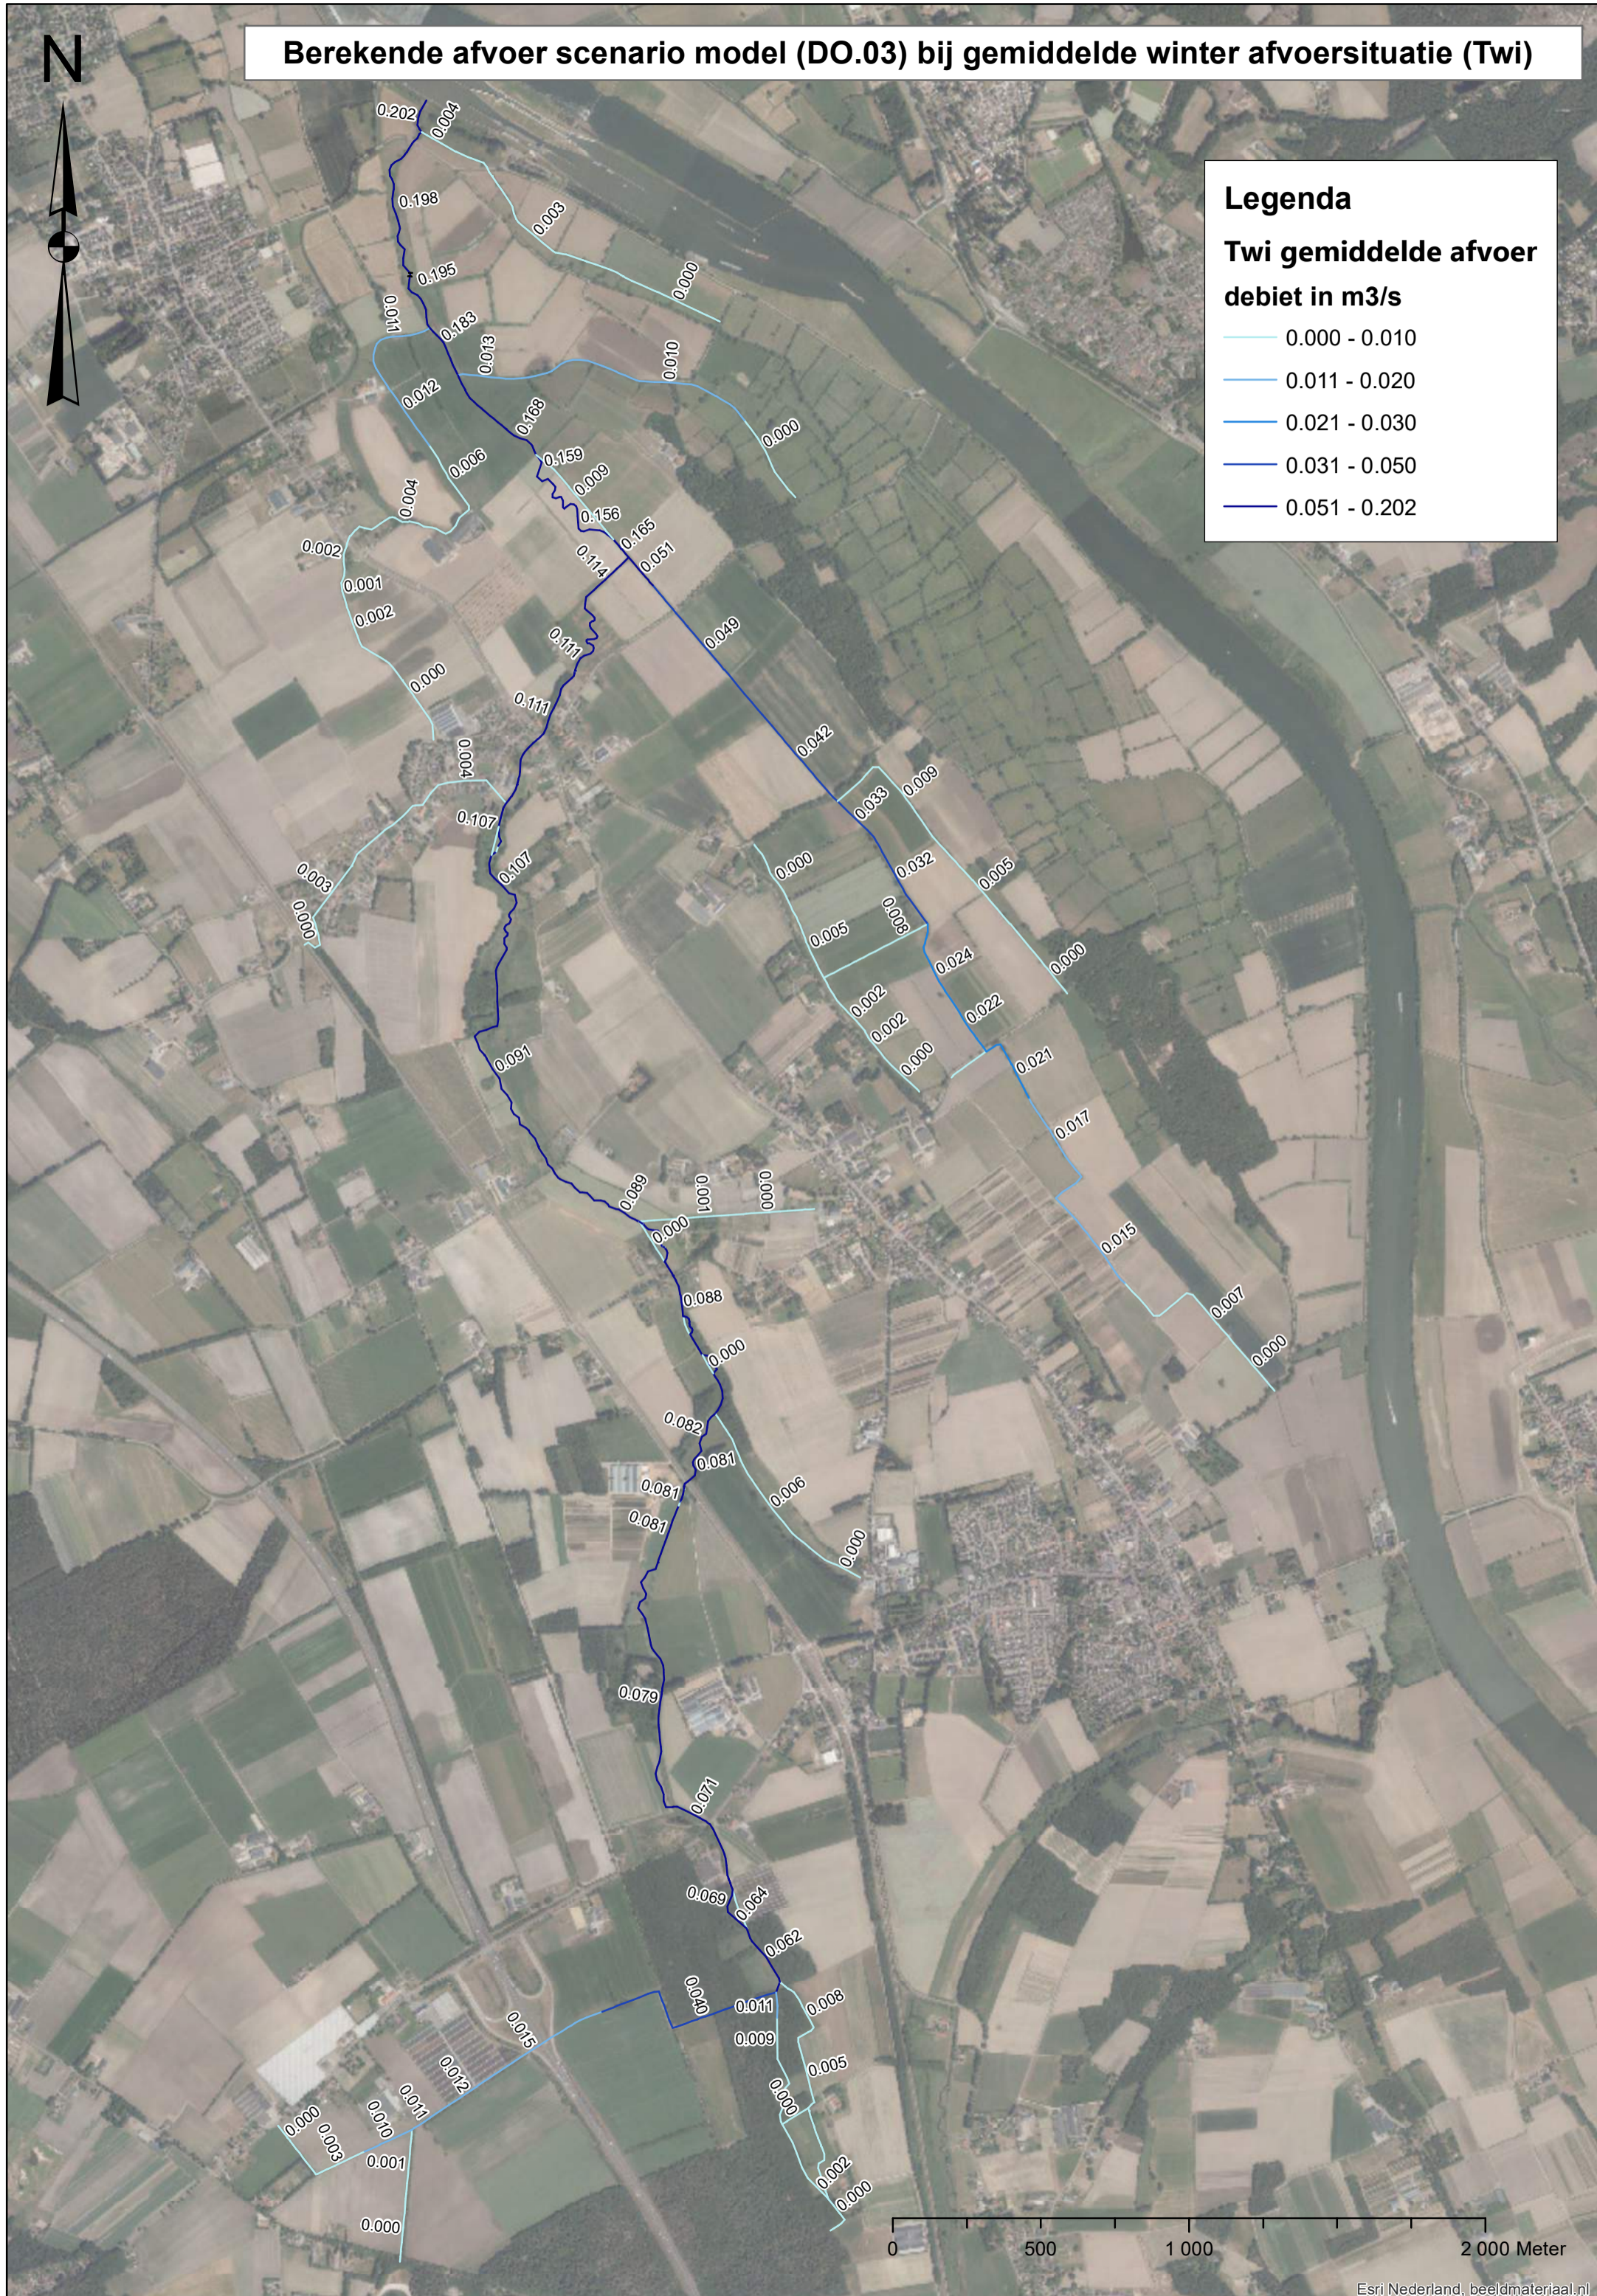
Twi gemiddelde afvoer  
debiet in m<sup>3</sup>/s

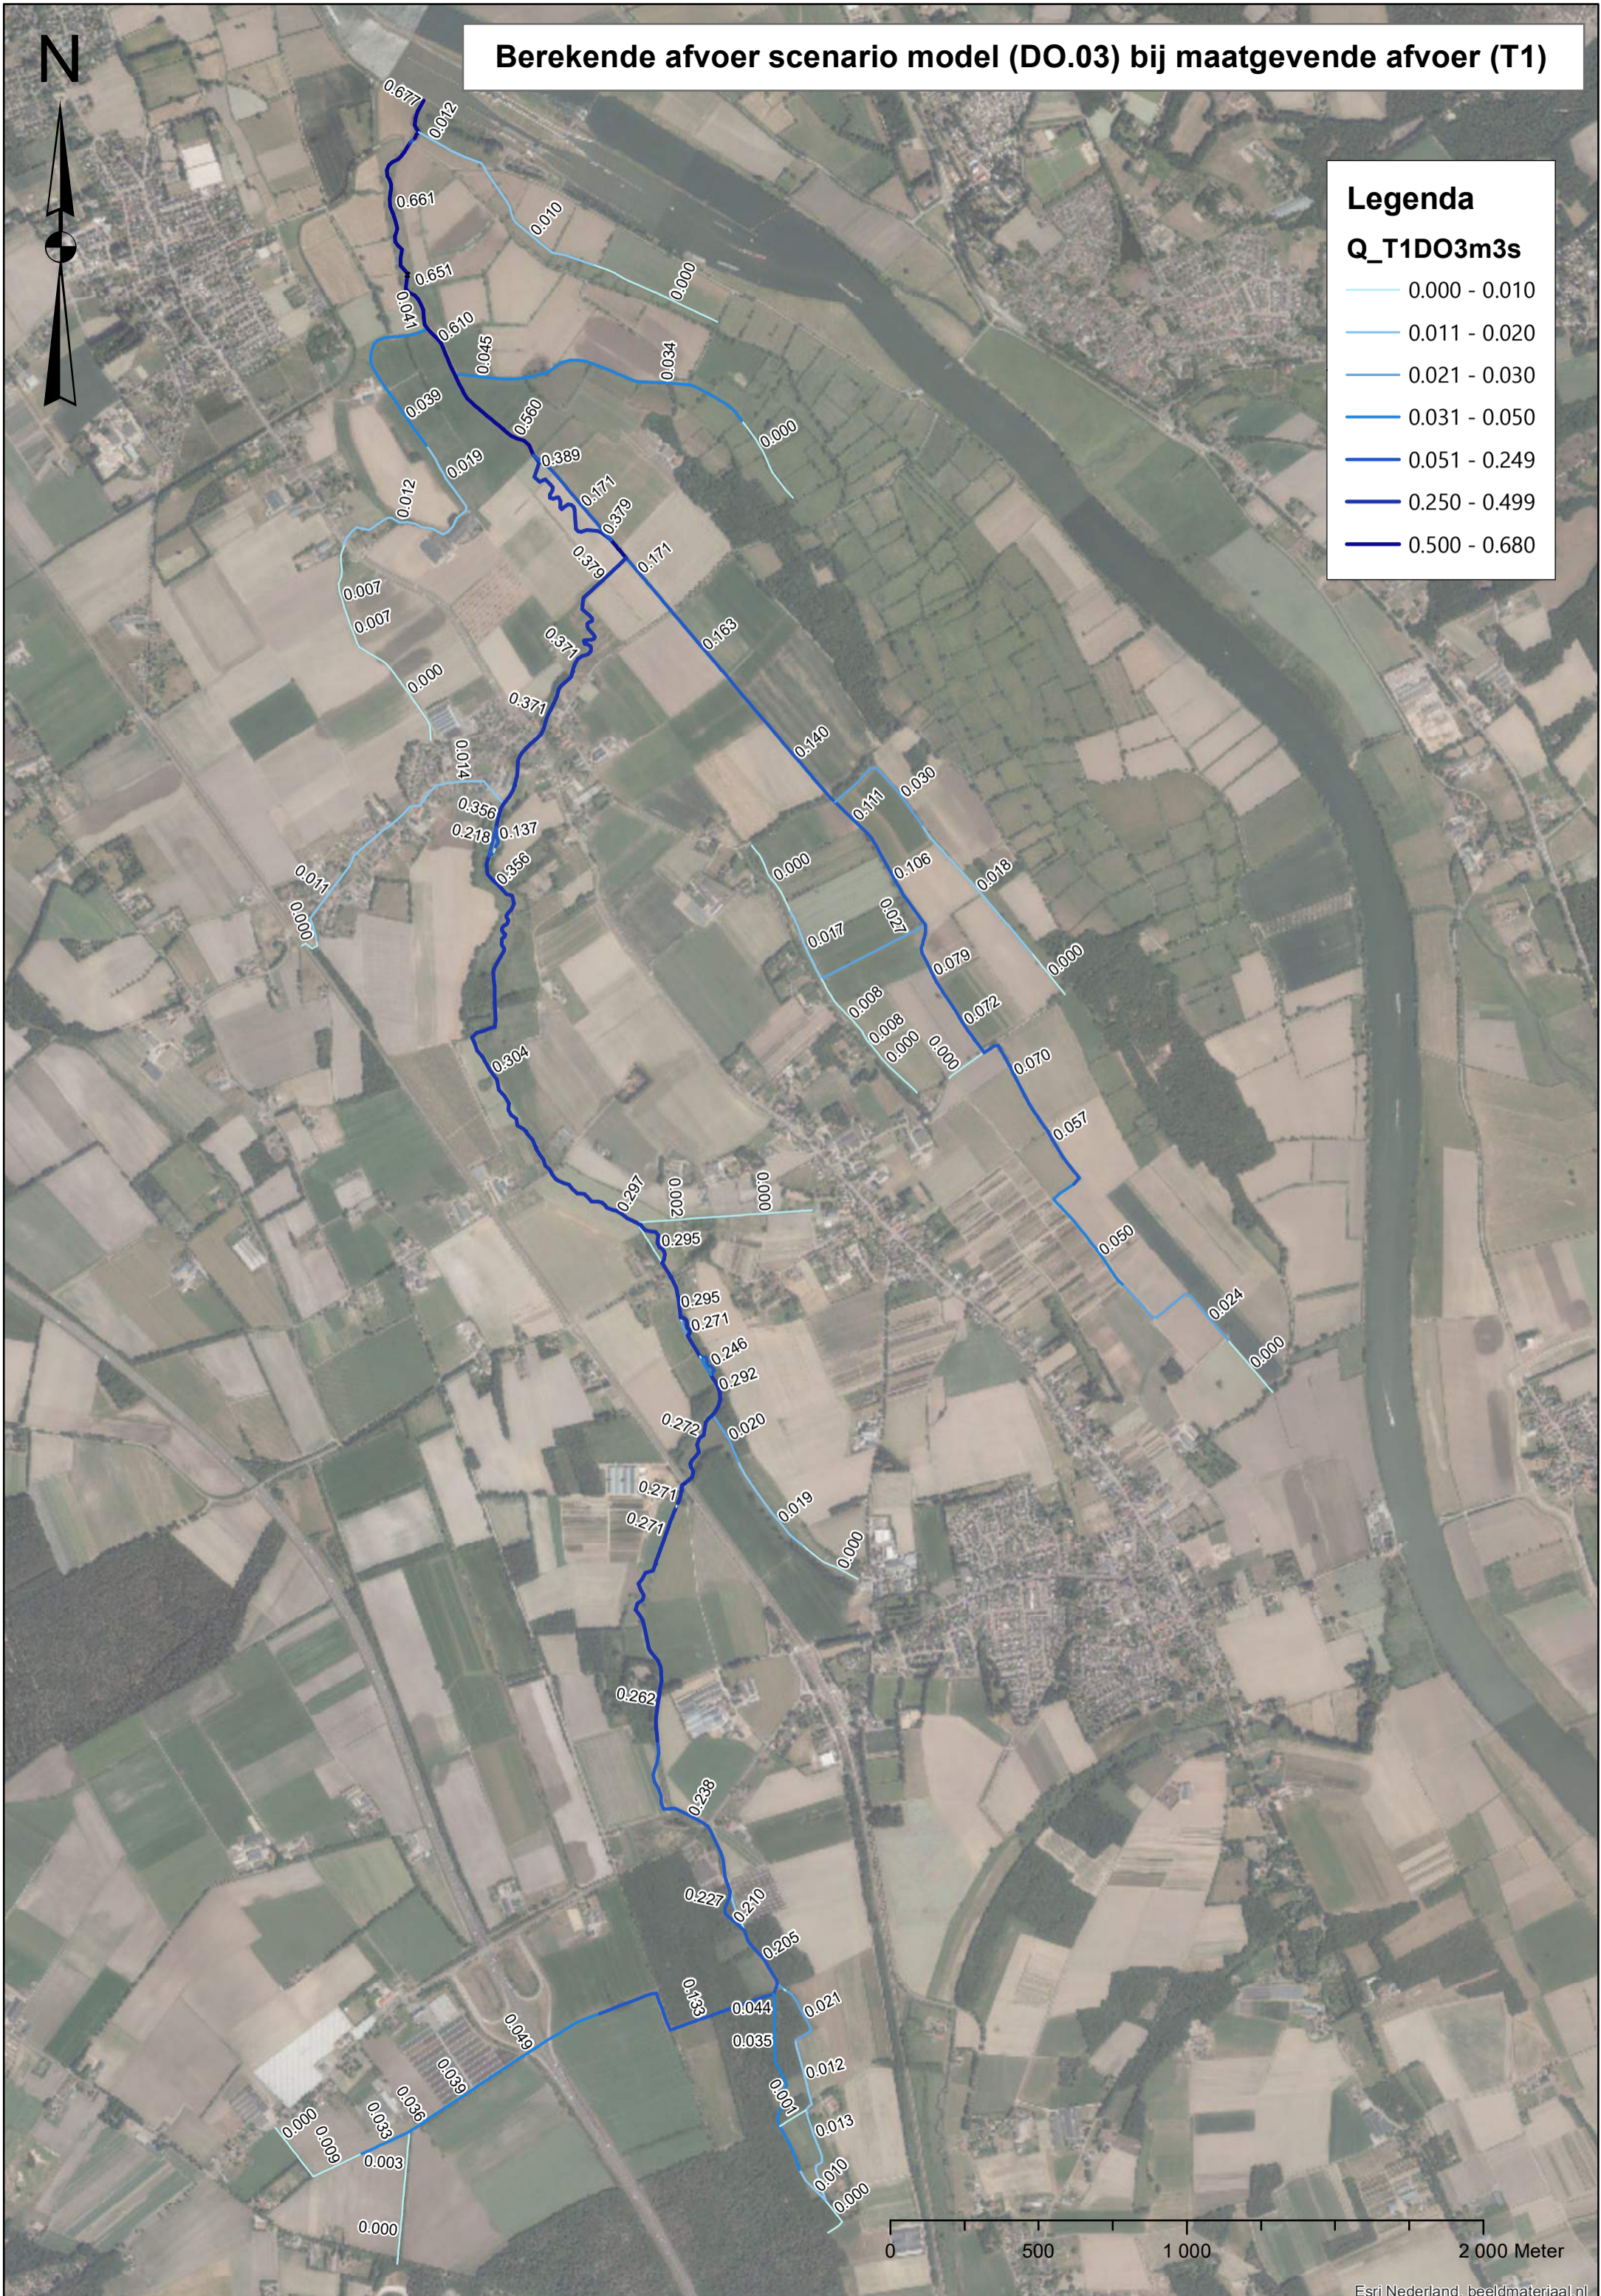
Q\_T1DO3m3s

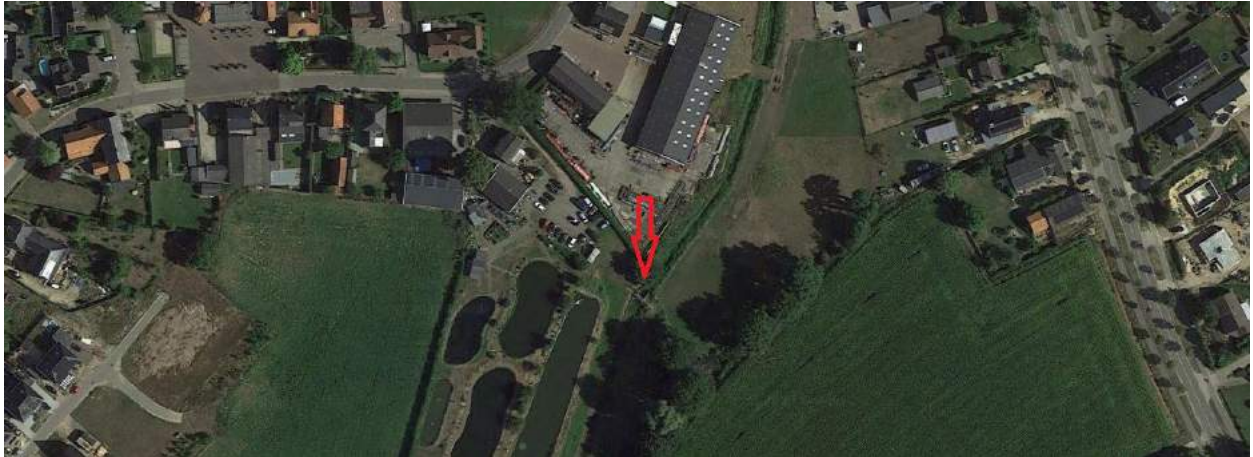
Er komen voor zover bekend twee overstorten uit in de Sint Jansbeek. Het betreffen riooloverstorten, ter hoogte van Voortweg 17 te Groeningen (zie bijlage 2-5) en ter hoogte van Sint Cornelisstraat 5 te Vortum-Mullem (zie bijlage 2-8). De overstort nabij de Voortweg voert enkele malen per jaar overtollig afval- en regenwater af. Van de overstort nabij de Sint-Cornelisstraat, welke uitkomt direct na een stuw in de Sint Jansbeek, is niet bekend of deze daadwerkelijk afvoert in de Sint Jansbeek. De ligging van de overstorten zijn tevens weergegeven op figuur 2 en 3.

Figuur 2: luchtfoto met globale ligging overstort Vortum-Mullem

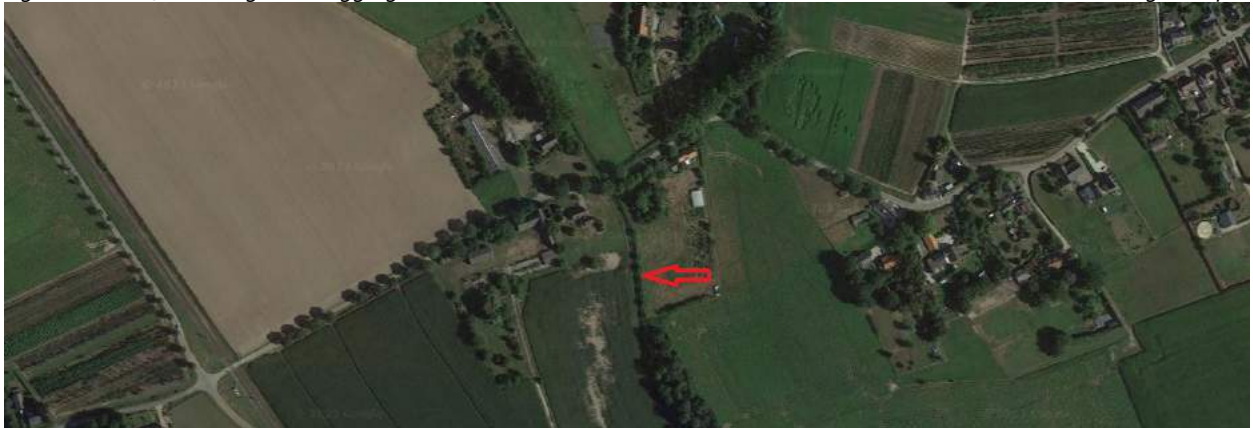
Figuur 3: luchtfoto met globale ligging overstort Groeningen
