Projectplan 3 GGOR Goorloop Snelle Loop

Deelgebied Koperen Loop

15 april 2020

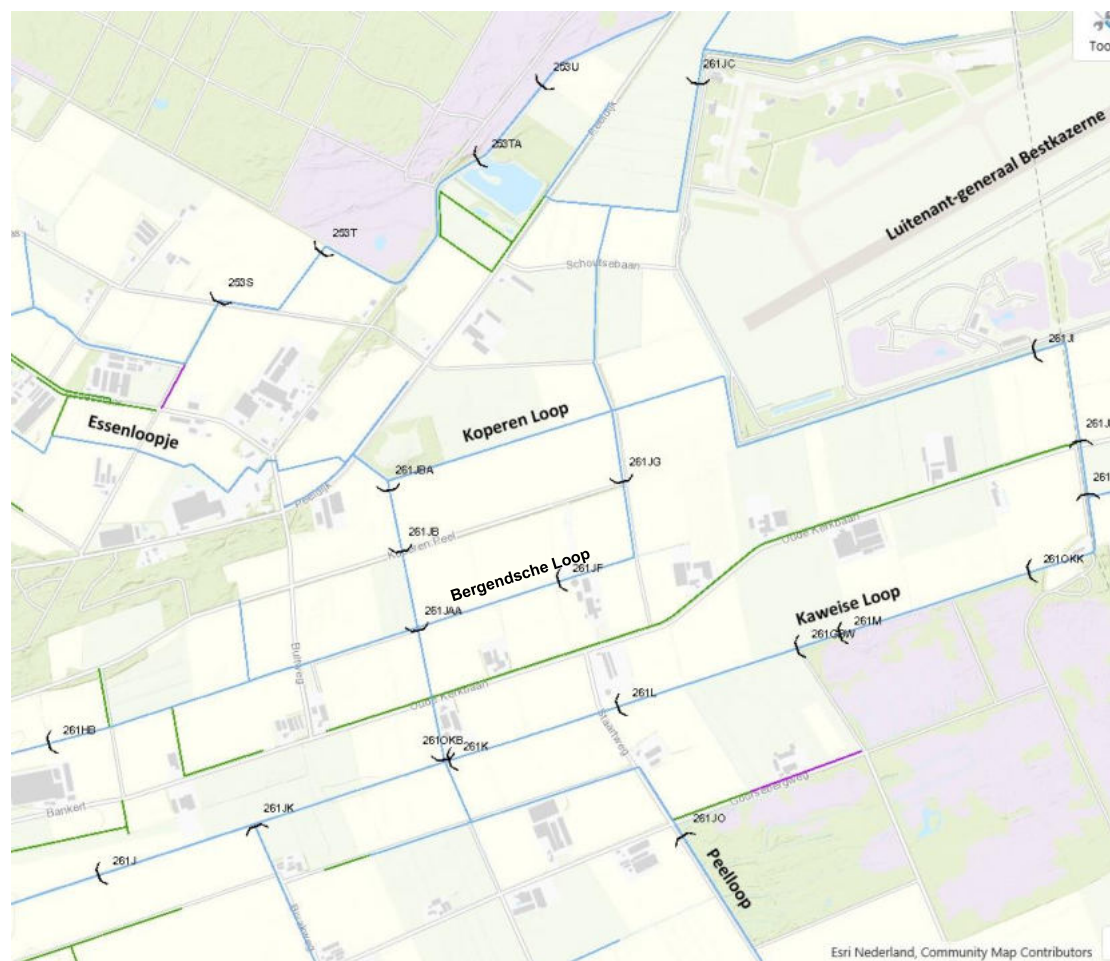
Figuur 2.1 Plangebied en aanwezige stuwen

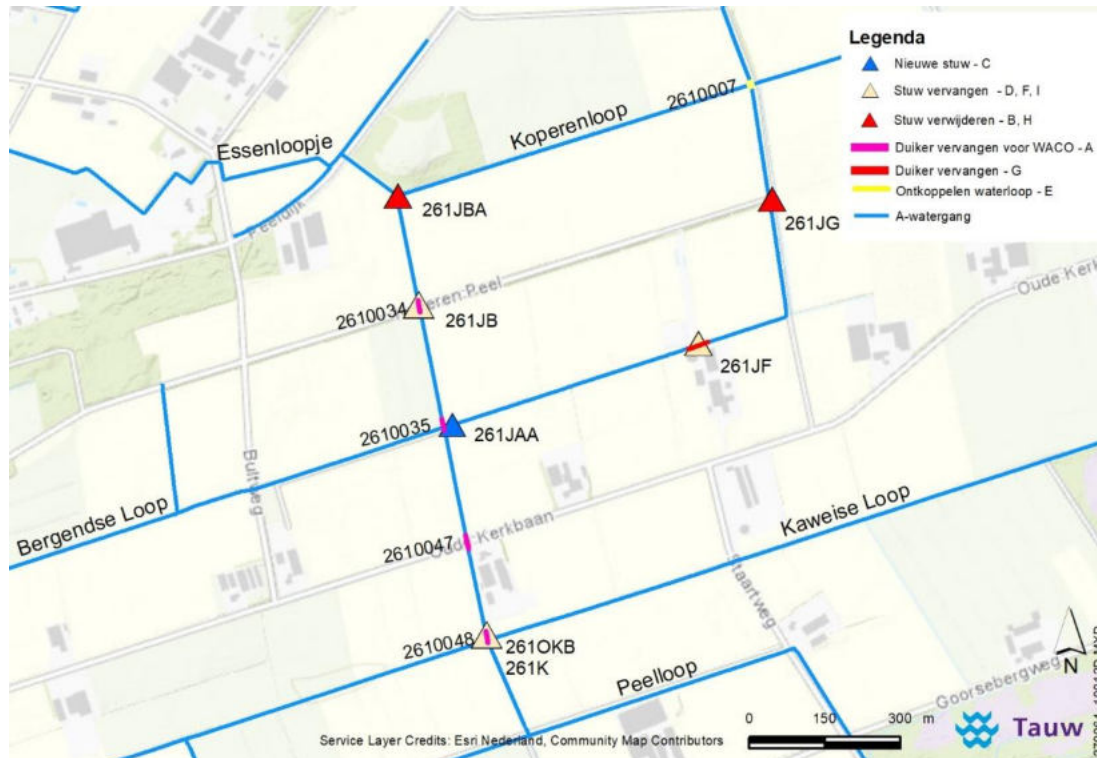
Figuur 3.1 Projectplanplichtige werkzaamheden

Gebied			
Koperen Loop	Knelpunt	Wateroverlast door hoge afvoeren afkomstig van het verhard oppervlak van het vliegveld	
	Hoofddoel	Optimaliseren van het watersysteem	
	Nevendoel	-	
	Maatregelen	A	Vervangen bestaande duikers door rechthoekige duikers zonder opstuwend effect (WACO's met een doorstroomopening gelijk of groter aan het leggerprofiel van de watergang).
		B	Verwijderen stuw 261JBA en verplaatsen naar waterloop 261008 in plaats van de huidige schotbalkstuw (streefpeil 24,95 m (ondermarge: 24,75, bovenmarge: 25,00))
		C	Verplaatsen stuw 261JAA naar Bergendse Loop (bovenstroomse zijde ipv benedenstroomse zijde, streefpeil 24,84 m (ondermarge: 24,75, bovenmarge: 24,95))
		D	Vervangen stuw 261 OKB door stuw van 2 m breed met streefpeil 24,25m (ondermarge: 24,22, bovenmarge: 24,70)
		E	Ontkoppelen waterloop
		F	Vervangen stuw 261JB door stuw van 1,5 m breed met streefpeil 25,35 m (ondermarge: 25,25, bovenmarge: 25,45)

G	Vervangen duiker door duiker met Ø600
H	Stuw 261JG verwijderen		
I	Stuw 261JF vervangen door stuw met breedte van 1 m met streefpeil 25,35 m (ondermarge: 25,25, bovenmarge: 25,50)

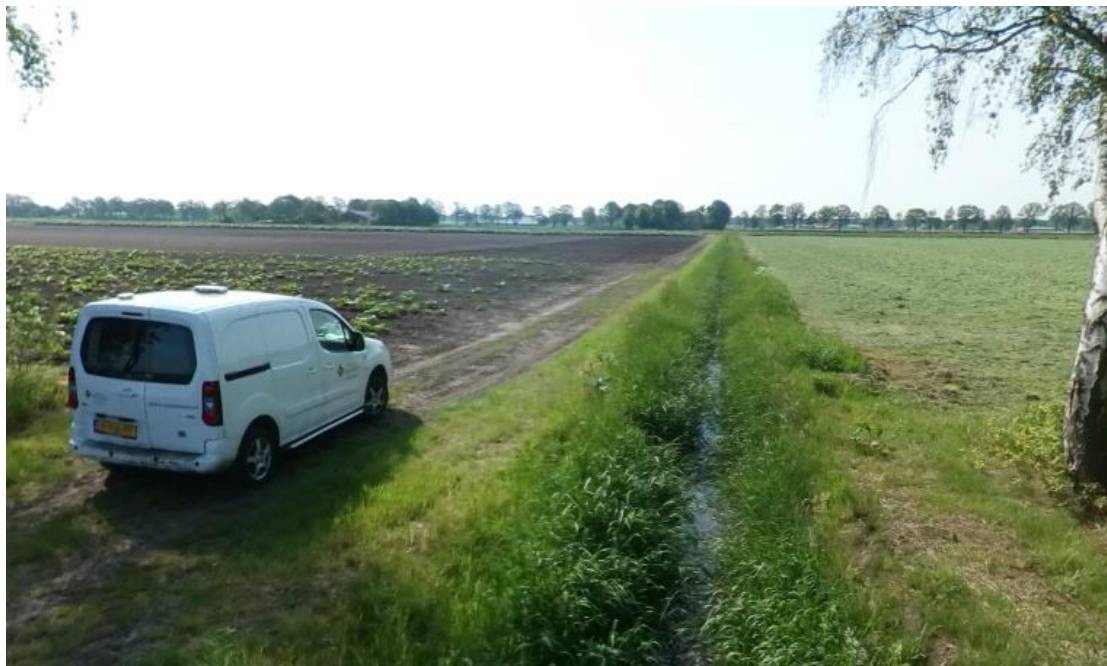
Figuur 3.2: De Koperen Loop

voorkomen. In deze waterloop zit heel weinig verhang. Om er voor te zorgen dat het gebied goed kan afwateren wordt de duiker bovenstrooms van stuw 261JF vergroot naar $\text{Ø}600\text{mm}$. Om dezelfde reden wordt stuw 261JF vervangen door een stuw met een klepbreedte van 1 m. De hoogste doorstroomhoogte van de duikers is ongeveer gelijk aan het streefpeil van 261JF. Via deze stuw kan water geconserveerd worden en daarom kan stuw 261JG verwijderd worden. In de Bergendsche Loop wordt bovenstrooms van de kruising met de Koperen Loop een stuw geplaatst voor het dagelijks peilbeheer. Stuw 261JF is één constructie met een huidige duiker. Omdat stuw 261JF ook wordt vervangen wordt de gehele constructie verwijderd.

In de waterloop 261008 wordt de bestaande schotbalkstuw vervangen door de verwijderde stuw 261JBA. Door deze maatregel watert waterloop 261128 af op de Koperen Loop en voorkomt dat al het water de Bergendsche Loop instroomt. In tijden van droogte kan alsnog gestuurd worden met deze stuw.

Met deze maatregelen zal wateroverlast in situaties met piekafvoeren significant verminderen. Het aanzienlijke oppervlak met verharding van de Luitenant-generaal Bestkazerne kan in de praktijk tot grote hoeveelheden water leiden die tot afvoer komen. Het waterschap zal ook na de benoemde maatregelen op de locaties blijven monitoren of extreme neerslagpieken met de maatregelen door het watersysteem kunnen worden verwerkt. Het waterschap gaat ook in overleg met defensie over aanvullende waterberging op de gronden van de Luitenant Generaal Bestkazerne. Het lokaal langer vasthouden van dit water op eigen terrein heeft de voorkeur boven het versneld afvoeren van dit water. De voorgenomen maatregelen betreffen echter *no regret* maatregelen en zijn ook los van maatregelen op het defensie terrein noodzakelijk.

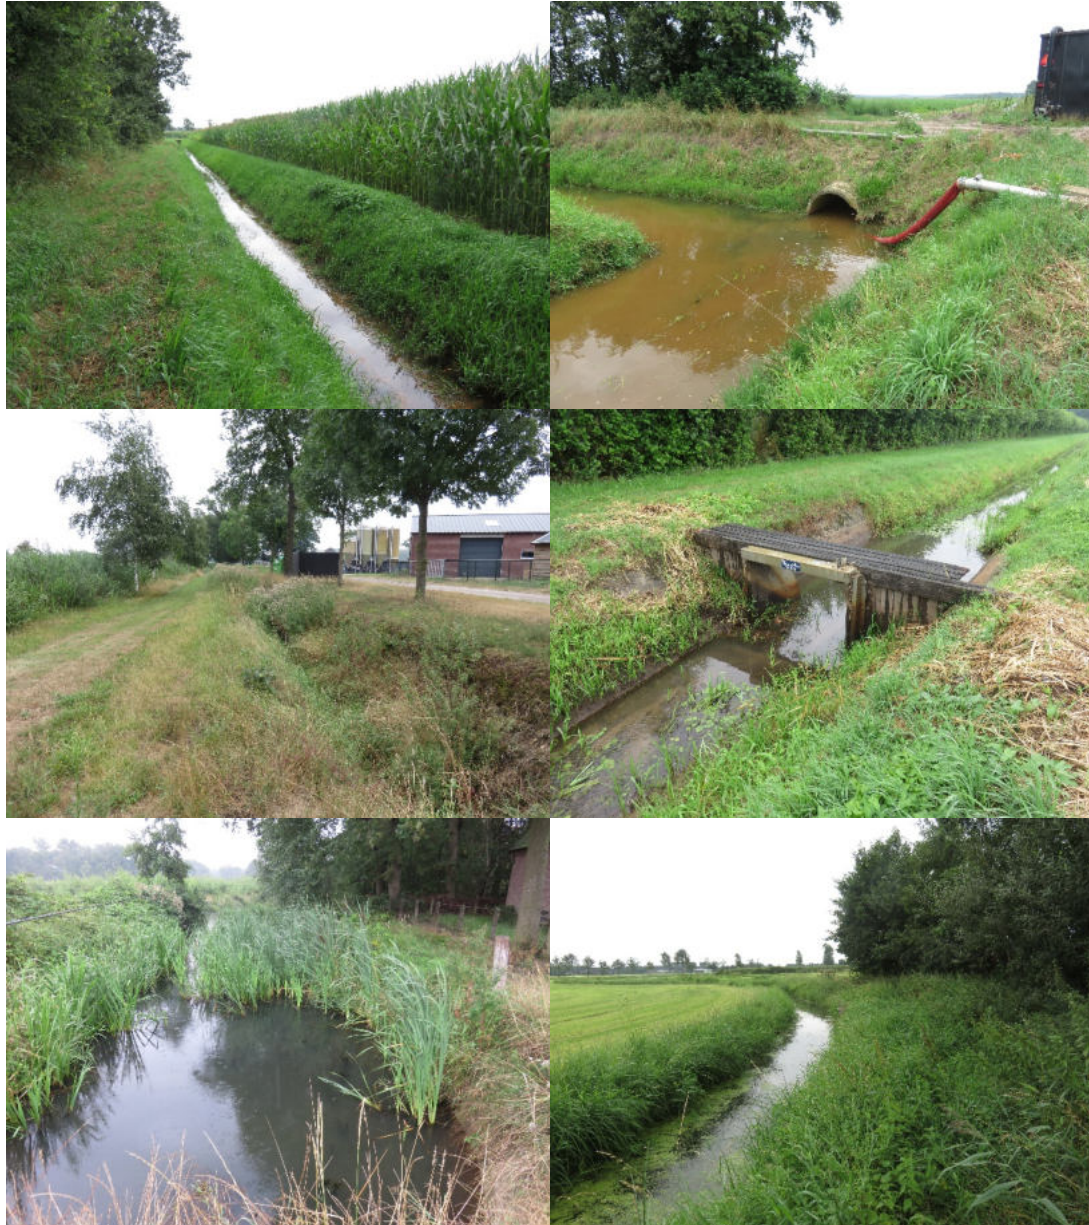
Figuur 2.2 Impressie van het projectgebied met van linksboven naar rechtsonder:

- *Watergang ter hoogte van de Oude kerkbaan te Milheeze;*
- *Watergang in buitengebied Milheeze;*
- *Droge watergang ter hoogte van de Elsendorpseweg 78 te Elsendorp;*
- *Molenbroekseloop ter hoogte van de Deelvoort te Gemert;*
- *Snelle loop ter hoogte van de Milschot te 'De Mortel';*
- *Watergang tussen de Donkervoortsche Loop en de Ruitersbroekweg te Beek en Donk.*

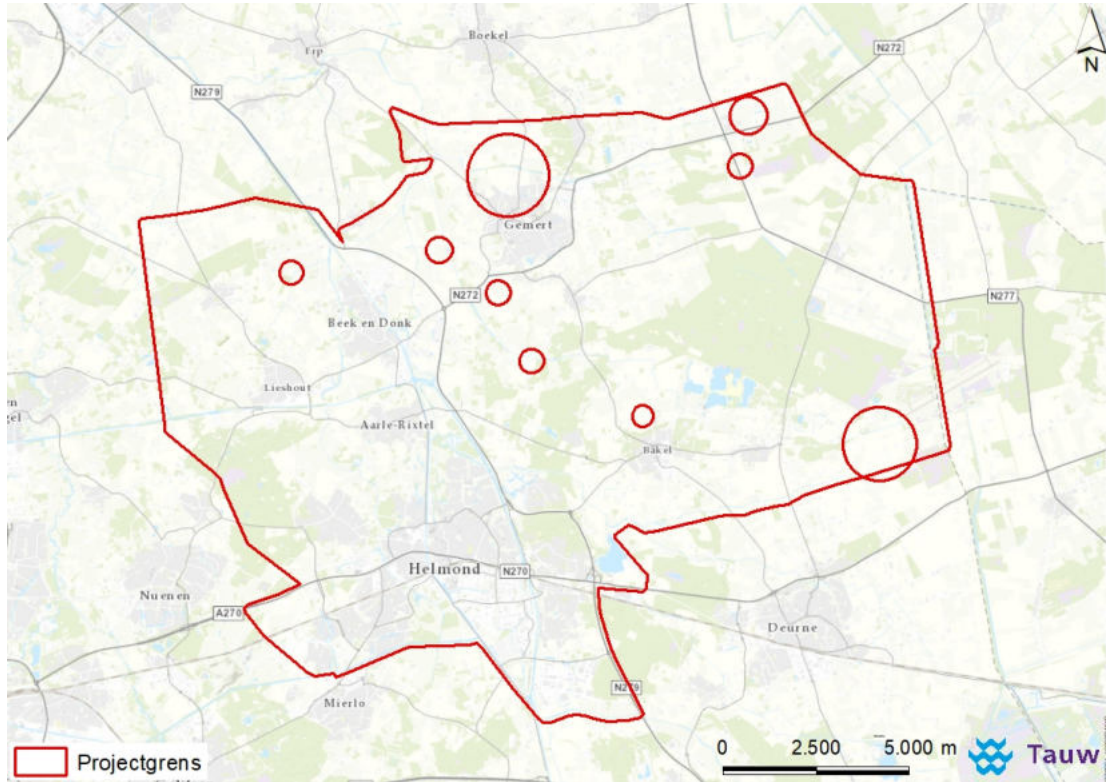
Figuur 2.3 Locaties van de beoogde ontwikkelingen (binnen rode cirkels) binnen het projectgebied.

- Plaatsen van nieuwe stuwen
- Vervangen van stuwen
- Vergroten en optimaliseren van het profiel van de Koperen loop
- Vergroten van duikers
- Verwijderen van stuwen
- Ontkoppelen van watergangen aan overstorten
- Vervangen van duikers
- Plaatsen handmatige stuw

In figuur 2.3 is weergegeven waar de verschillende maatregelen binnen de begrenzing van het projectgebied worden uitgevoerd. In bijlage 1 zijn kaarten opgenomen met de precieze locaties van de maatregelen. In bijlage 2 zijn de maatregelen per onderzochte locatie weergegeven.

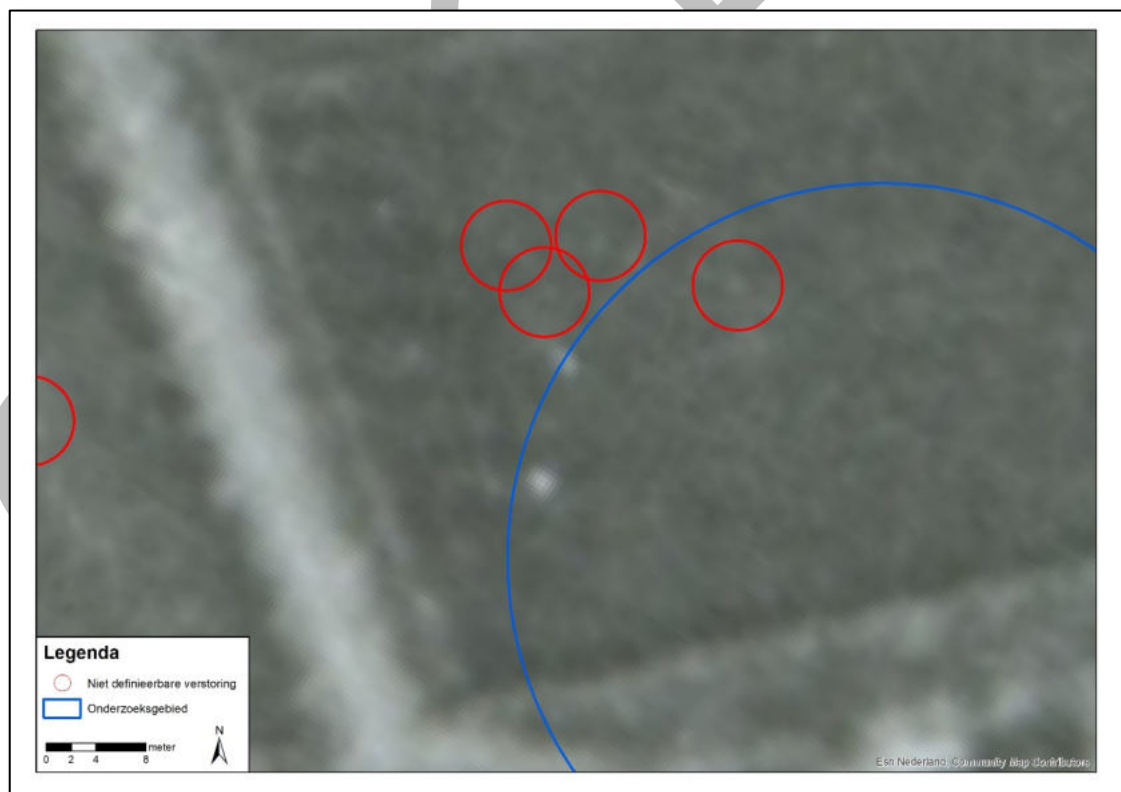
Afbeelding 14: niet definieerbare verstoringen in en nabij het onderzoeksgebied ter plaatse van deelgebied 3, waargenomen op de luchtfoto van 16 mei 1943.

Op deze luchtfotodekking zijn niet definieerbare verstoringen waargenomen in en nabij het onderzoeksgebied ter plaatse van deelgebied 3. Niet definieerbare verstoringen zijn verstoringen in het landschap waarvan de oorzaak niet vastgesteld kan worden. In de geraadpleegde bronnen zijn geen concrete aanwijzingen gevonden die de verstoring in het onderzoeksgebied zou kunnen verklaren. Ook is op basis van de luchtfoto niet vast te stellen wat de verstoring veroorzaakt heeft. Er zijn geen concrete aanwijzingen aangetroffen in de beschikbare bronnen dat de waargenomen niet definieerbare verstoring veroorzaakt is door CE. Mogelijk zijn de verstoringen wel veroorzaakt door CE. Onderzoek in aanvullende bronnen kan hier meer duidelijkheid over verschaffen.

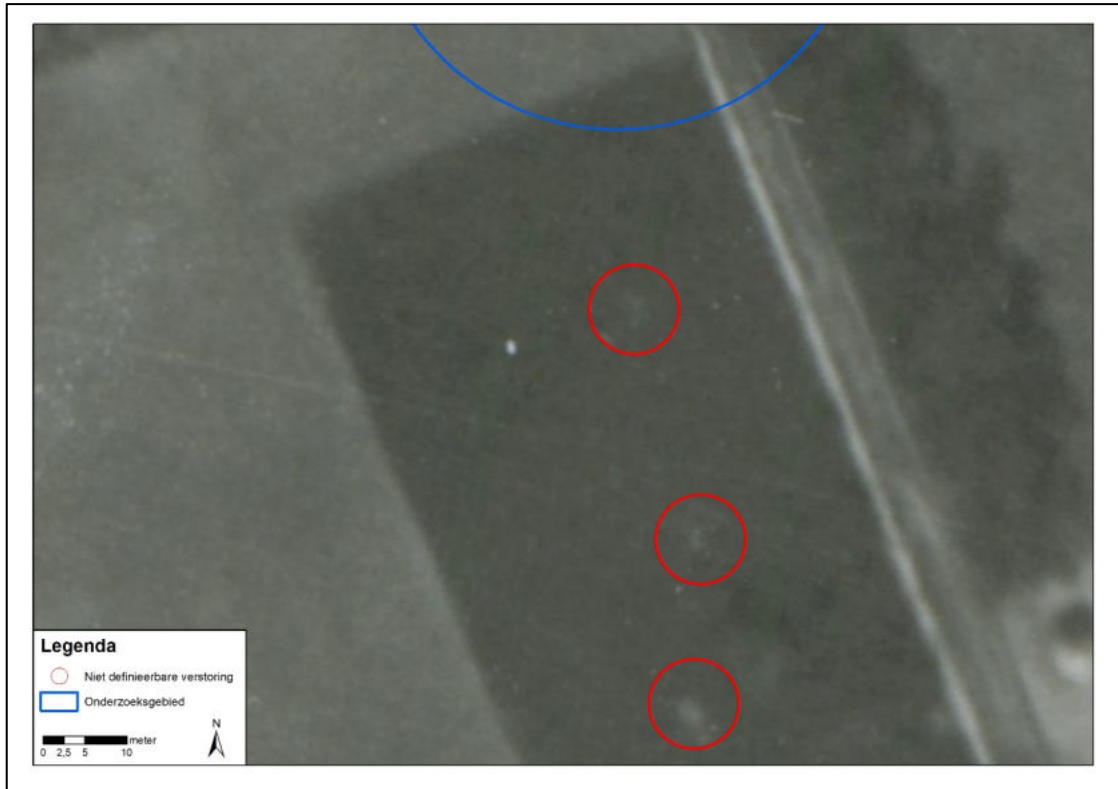
Afbeelding 16: niet definieerbare verstoringen nabij het onderzoeksgebied ter plaatse van deelgebied 2 (bovenste/noordelijke locatie), waargenomen op de luchtfoto van 19 september 1944 (KAD sortieref. 106G_3002, fotonr. 3343).

Op deze luchtfotodekking zijn niet definieerbare verstoringen waargenomen ter plaatse van deelgebieden 2, 4 en 5. Het is uit de beschikbare bronnen niet duidelijk geworden of de verstoringen veroorzaakt zijn door CE. Aanvullend onderzoek kan hieromtrent meer duidelijkheid verschaffen.
