## **Projectplan 1 GGOR Goorloop-Snelle Loop**

### **Deelgebied Molenbroekse Loop en Peelse Loop**

**15 april 2020**

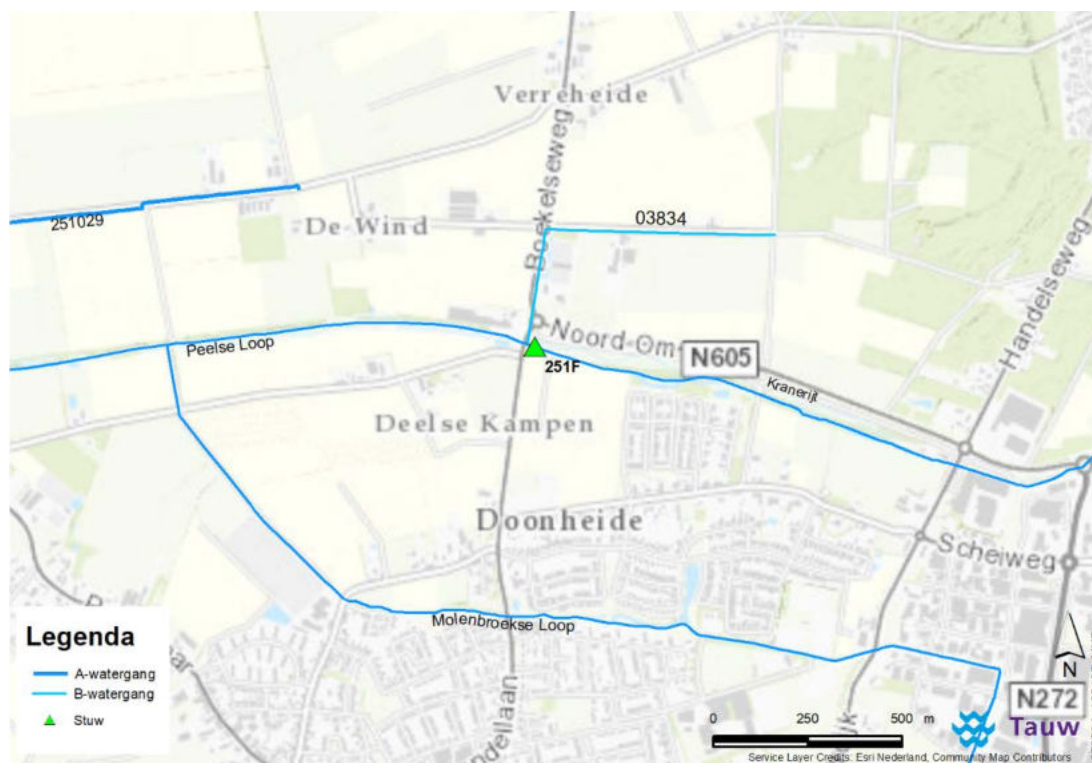
Figuur 2.1 Afwatering watergang 03834

In het verleden heeft reeds beekherstel plaats gevonden in de Peelse Loop. Als gevolg van het beekherstel treden peilverschillen op. De berekende peilverschillen hebben echter geen nadelige invloed op de afvoer van beide waterlopen.

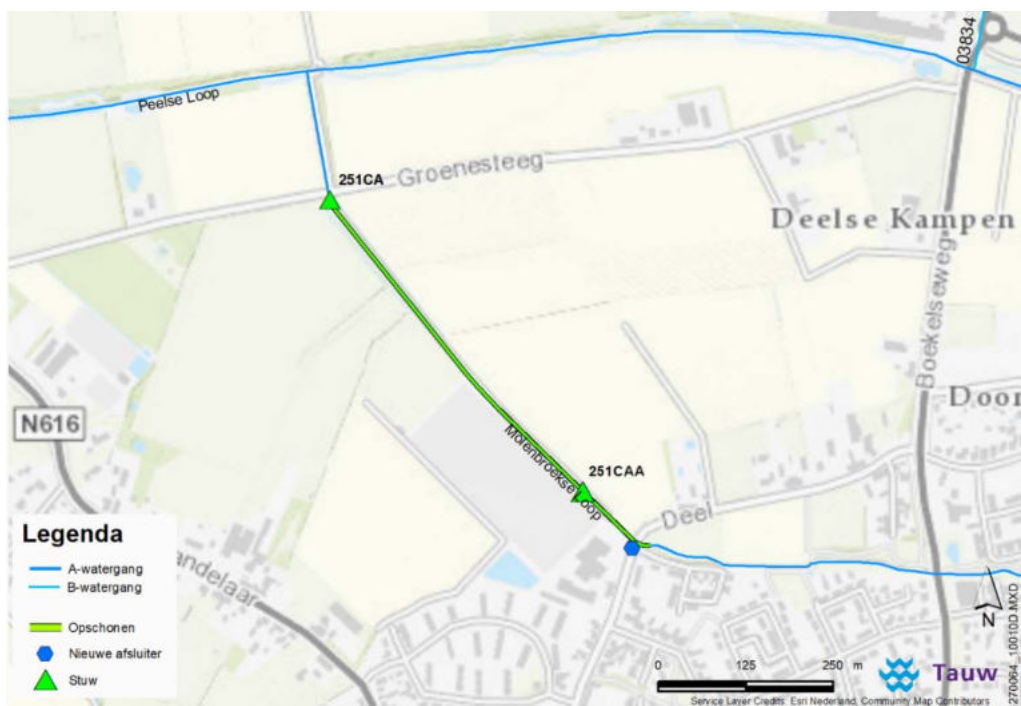
*Figuur 2.3 Voorgenomen werkzaamheden*

| Object | Locatie | Maatregel | Projectplan-plichtig |
|---|---|---|---|
| 251CAA | Molenbroekse Loop | Verplaatsen en automatiseren stuw 251CAA | ja |
| Nieuw | Duiker langs Deel tussen sloot en watergang 2510397 | Huidige duiker diameter rond 300mm vervangen voor duiker rond 500mm | ja |

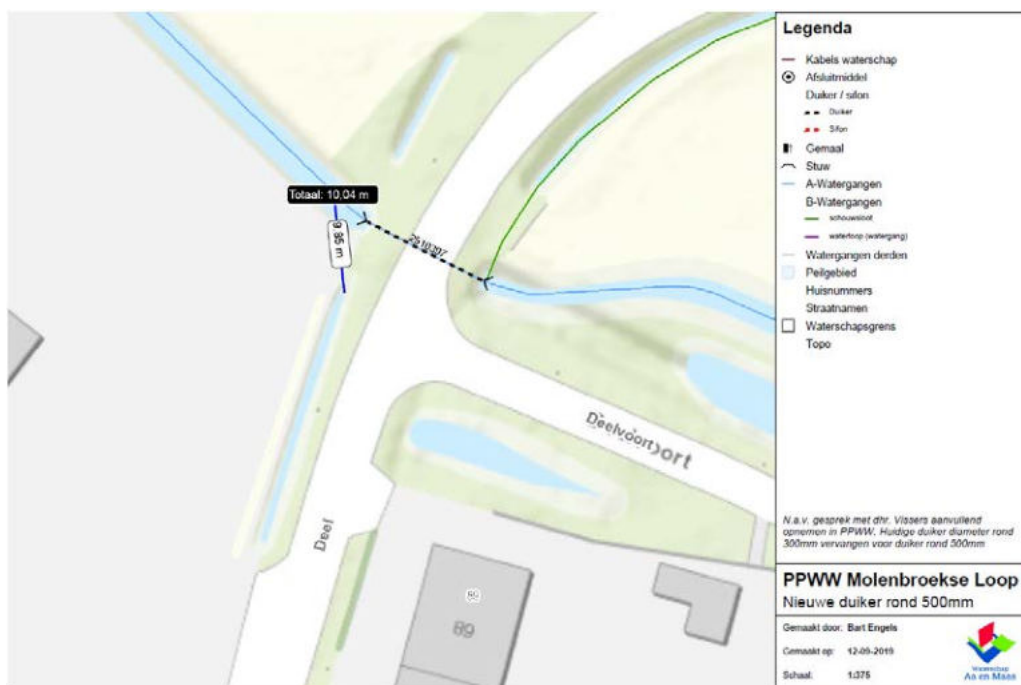
*Figuur 2.4 Locatie te vervangen duiker langs Deel*

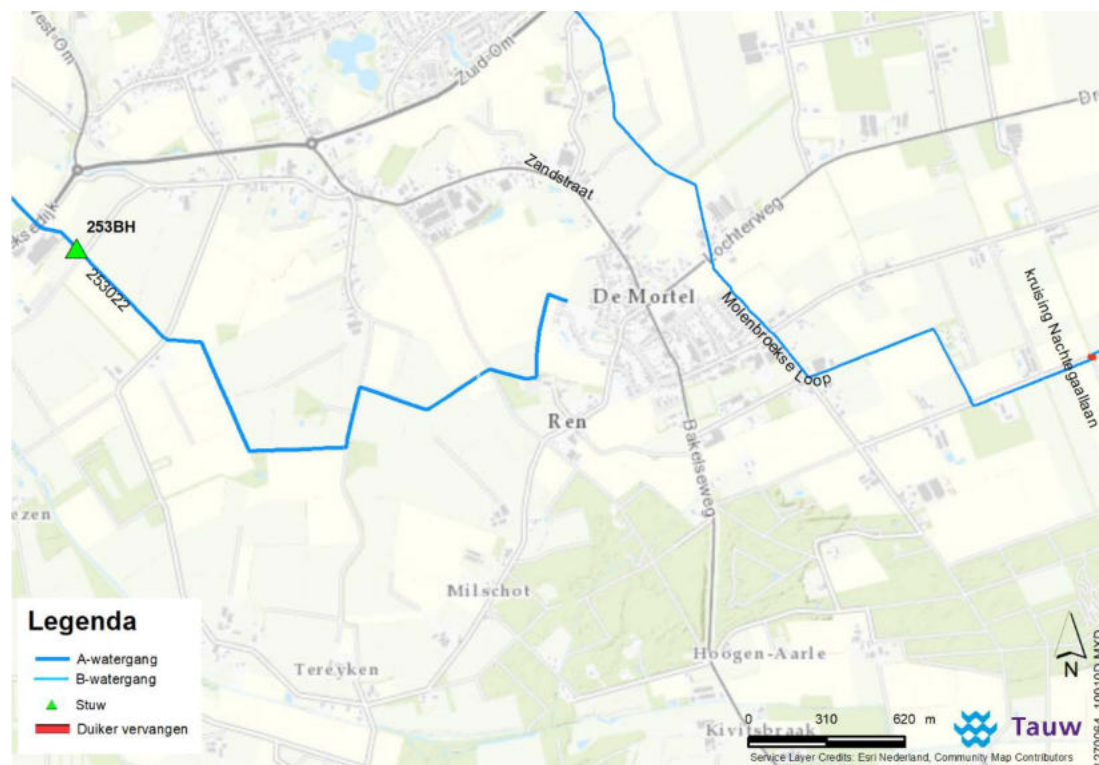
Figuur 2.5 Voorgenomen werkzaamheden

| Object | Locatie | Maatregel | Projectplan-plichtig |
|---|---|---|---|
| 253BH | Watergang haaks op de Zandstraatse Loop | Verbreden van stuw 253BH (1,5 m breed) | ja |

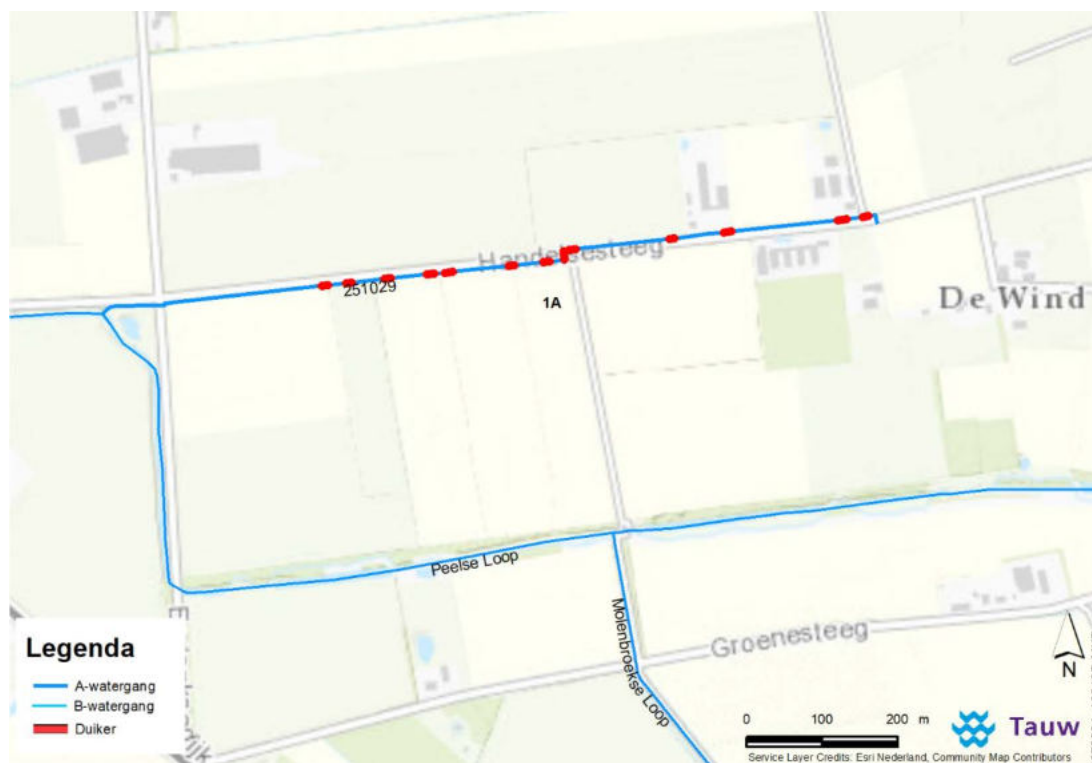
Figuur 3.2 Locatie maatregelen

In het plangebied voor de waterloop 251029 is het plaatsen van vervangen van 14 duikers in waterloop 251029 voorgenomen. De bestaande duikers met een diameter van 300 mm worden vervangen door duikers met een diameter van 500 mm om de afvoer te verbeteren en wateroverlast te voorkomen. De locatie en lengte van de te vervangen duikers is door het waterschap bepaald in overleg met de grondeigenaren (zie figuur 3.2).

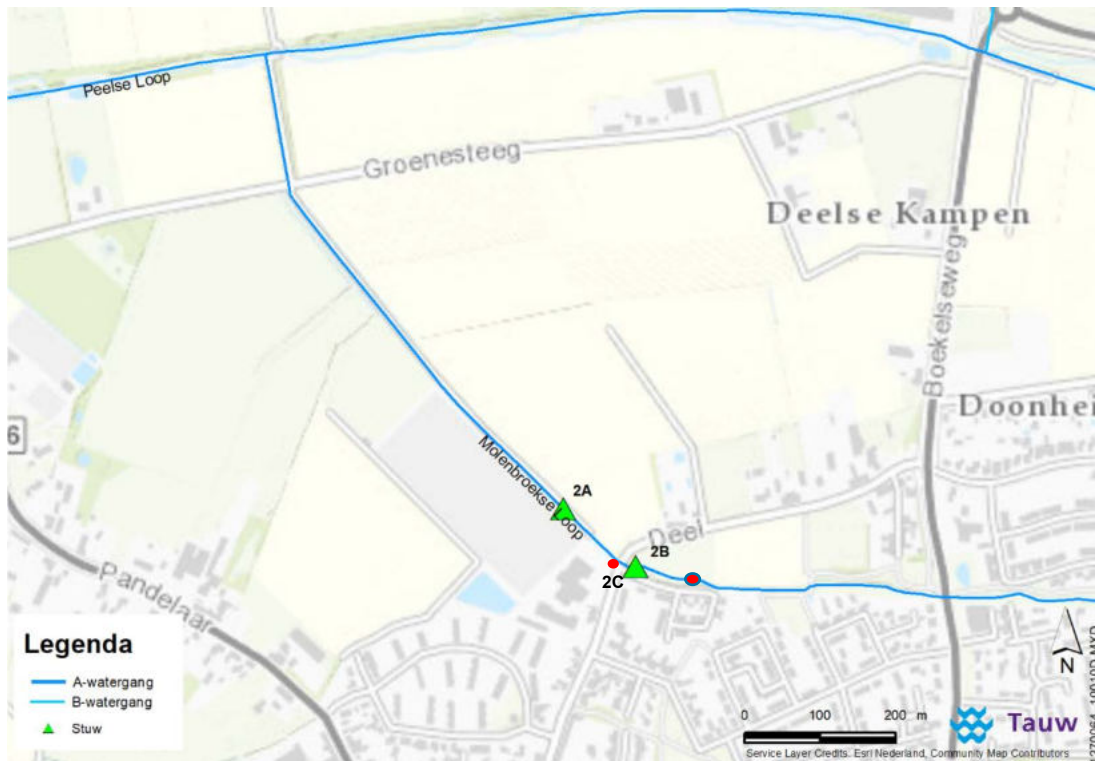
In dit gebied wordt stuw 251CAA verwijderd en een nieuwe geautomatiseerde stuw geplaatst. Deze maatregel dient de wateroverlast in het kassengebied, landbouwgebied en bij de bebouwing op te lossen. De bestaande stuw 251CAA wordt verwijderd. Het gaat hierbij zowel om de stuw zelf als om de aangebrachte betonnen bekleding voor en na de stuw. De nieuwe stuw wordt geplaatst ongeveer 110 m ten zuiden van de straat “Deel” en krijgt hetzelfde peil als de huidige stuw 251CAA (zie rode bol op kaart in figuur 3.3).

*Figuur 3.3 Locatie maatregelen, ter plaatse van de oostelijke rode punt in de Molenbroekse Loop wordt de stuw geplaatst die nu op de locatie 251CAA staat*

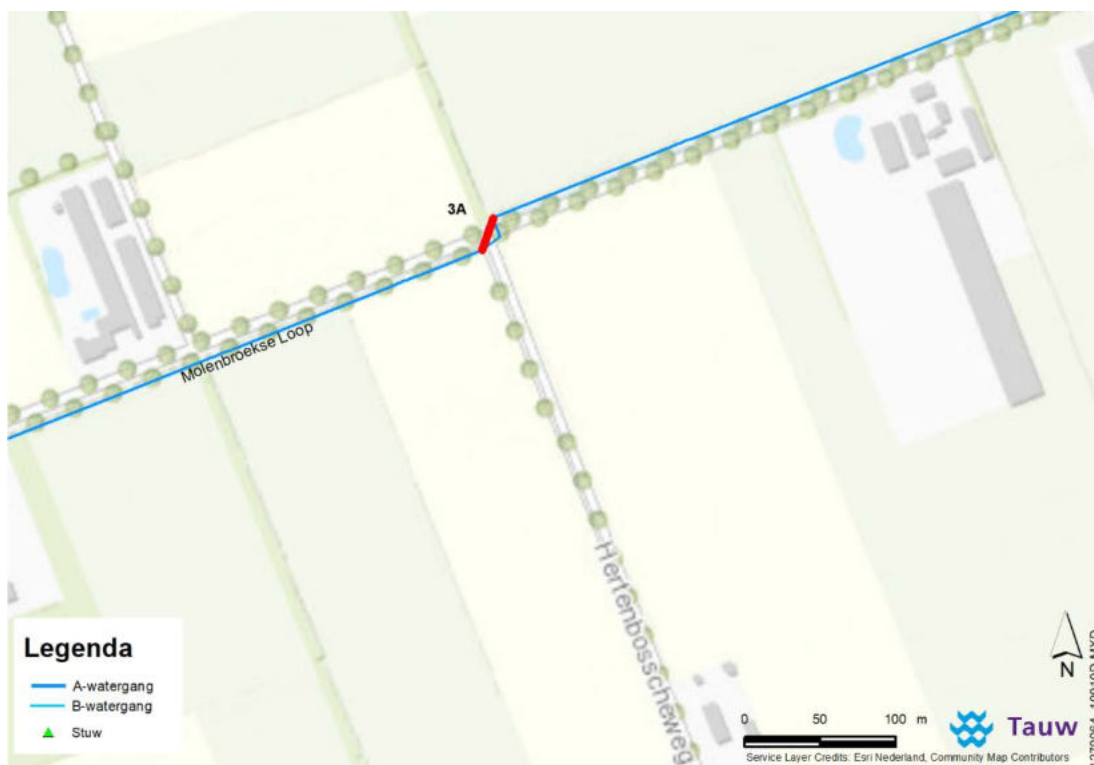
Figuur 3.4 Locatie vervangen duikers

Door het vervangen van twee bestaande duikers door één schuine duikers kan zich geen vuil meer verzamelen in de open ruimte tussen de bestaande duikers. Het verbreden van de klep in stuw 253BH voorkomt opstuwing bij hoge afvoer in watergang 253022. De maatregelen leiden niet tot andere streefpeilen in de watergangen.

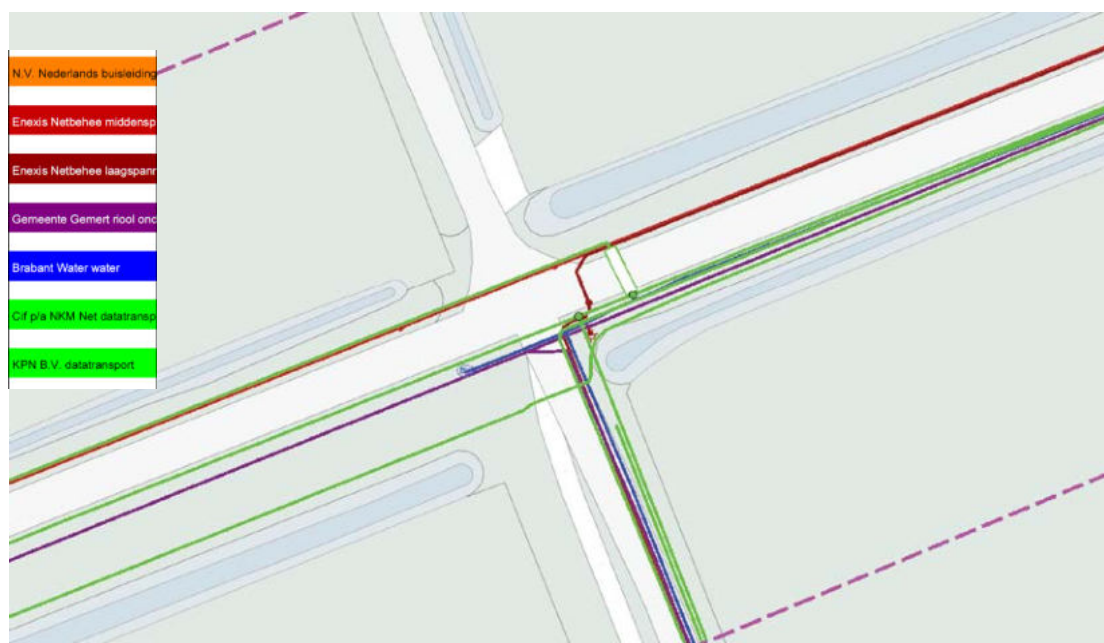
De verwachting is dat de nieuwe duiker een gelijke bodemligging en diameter (ø700mm) heeft als de bestaande duikers. De duiker wordt dan aangelegd tussen 20.36 m +NAP tot 20.28m +NAP. Uitgaande van een wanddikte van de betonnen duiker van 100mm loopt de bovenzijde van circa 21.36 m + NAP tot 21.28 m + NAP.

Figuur 4.1: aanwezige kabels en leidingen bij de Nachtegaallaan

Daarbij geldt dat de nieuwe duiker dezelfde kabels en leidingen kruist als de huidige duikers. Gezien de ligging van de kabels en leidingen in de zone tussen de rijbaan en de bomen en de leeftijd van de bomen is de verwachting dat de kabels en leidingen boven de huidige duiker zijn aangelegd.

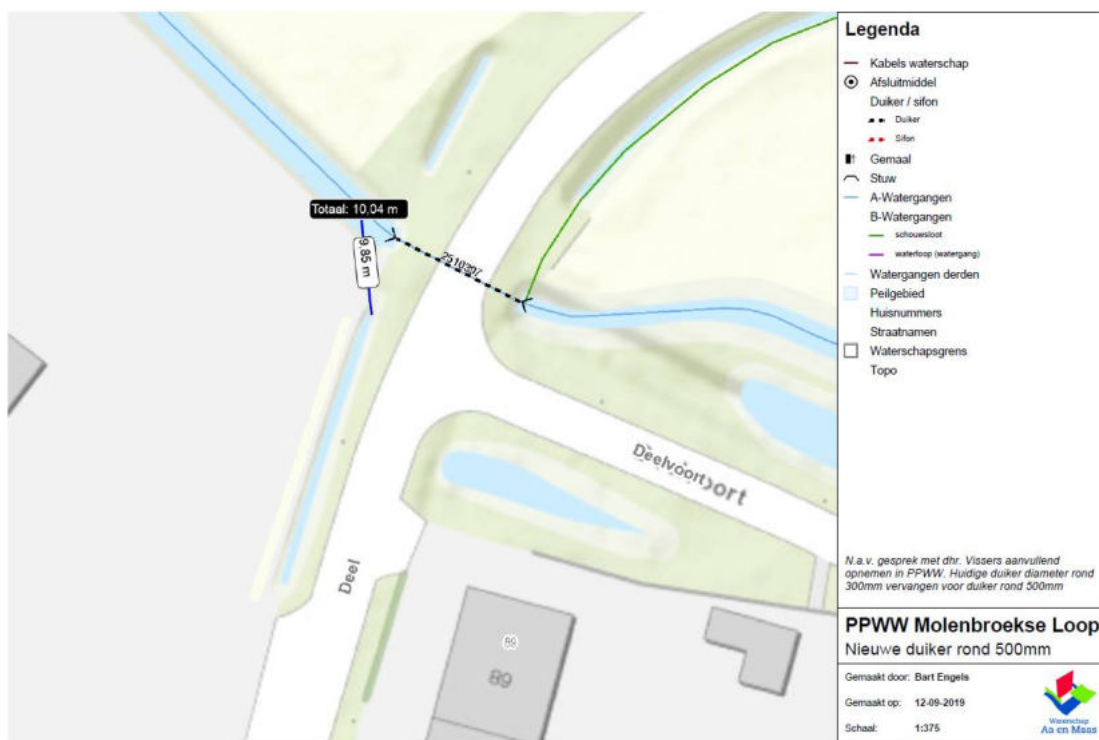
Het maaiveld aan de benedenstroomse zijde ligt op circa 21,5 m +NAP en het maaiveld aan de bovenstroomse zijde op circa 21,6 m +NAP. Daardoor is de dekking ten opzichte van maaiveld aan beide zijden circa 40 cm.

Figuur 4.2: situatietekening nieuwe duiker

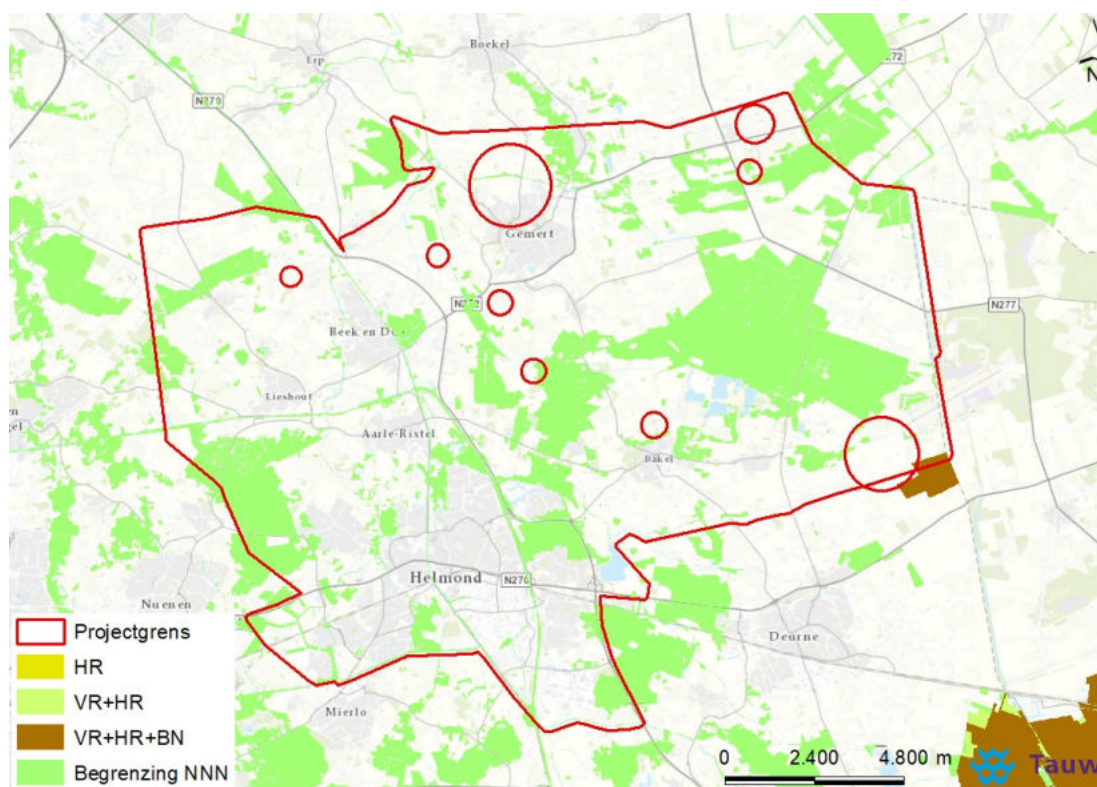
Figuur 3.1 De globale ligging van de voorgenomen werkzaamheden ten opzichte van NNN- en Natura 2000-gebieden in de omgeving. Geen van de maatregelen ligt binnen het NNN of N2000-gebieden.

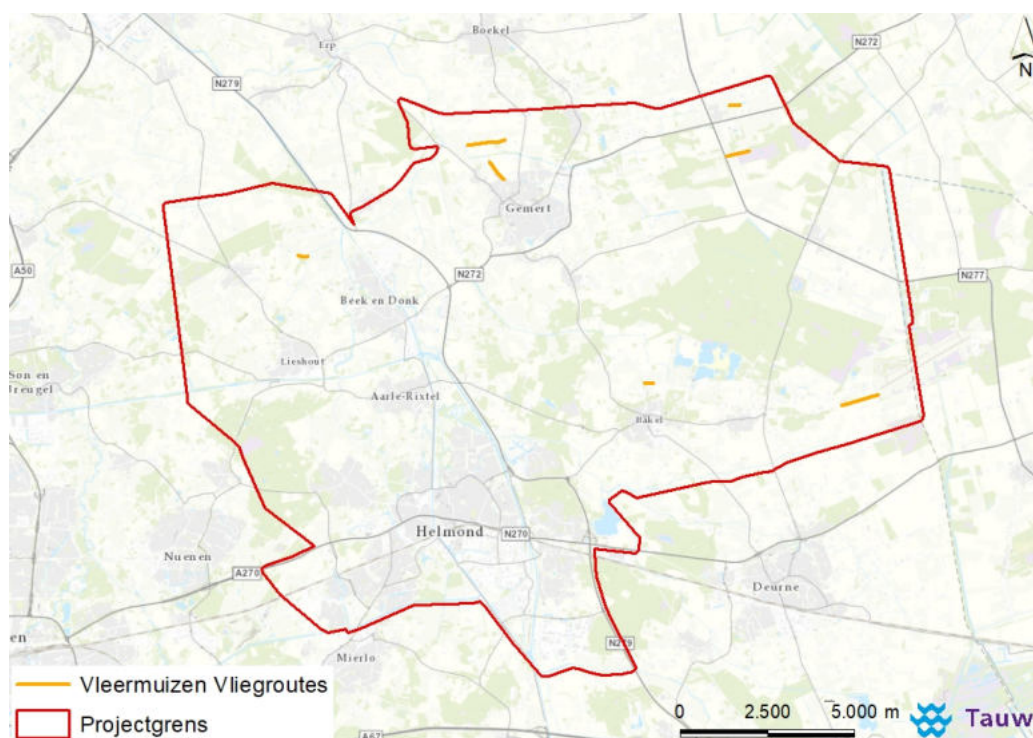
*Figuur 4.1 Mogelijke essentiële vliegroutes binnen het projectgebied in de directe omgeving van werkzaamheden.*

De waterlopen in het projectgebied waar werkzaamheden beoogd zijn, kunnen mogelijk functioneren als essentiële vliegroutes en/of foerageergebieden (zie kaart in figuur 4.1). Als rekening met vleermuizen wordt gehouden, kan voorkomen worden dat negatieve effecten op deze functies ontstaan. Het is van belang om geen (extra) verlichting te plaatsen op de plekken waar maatregelen voorzien zijn.

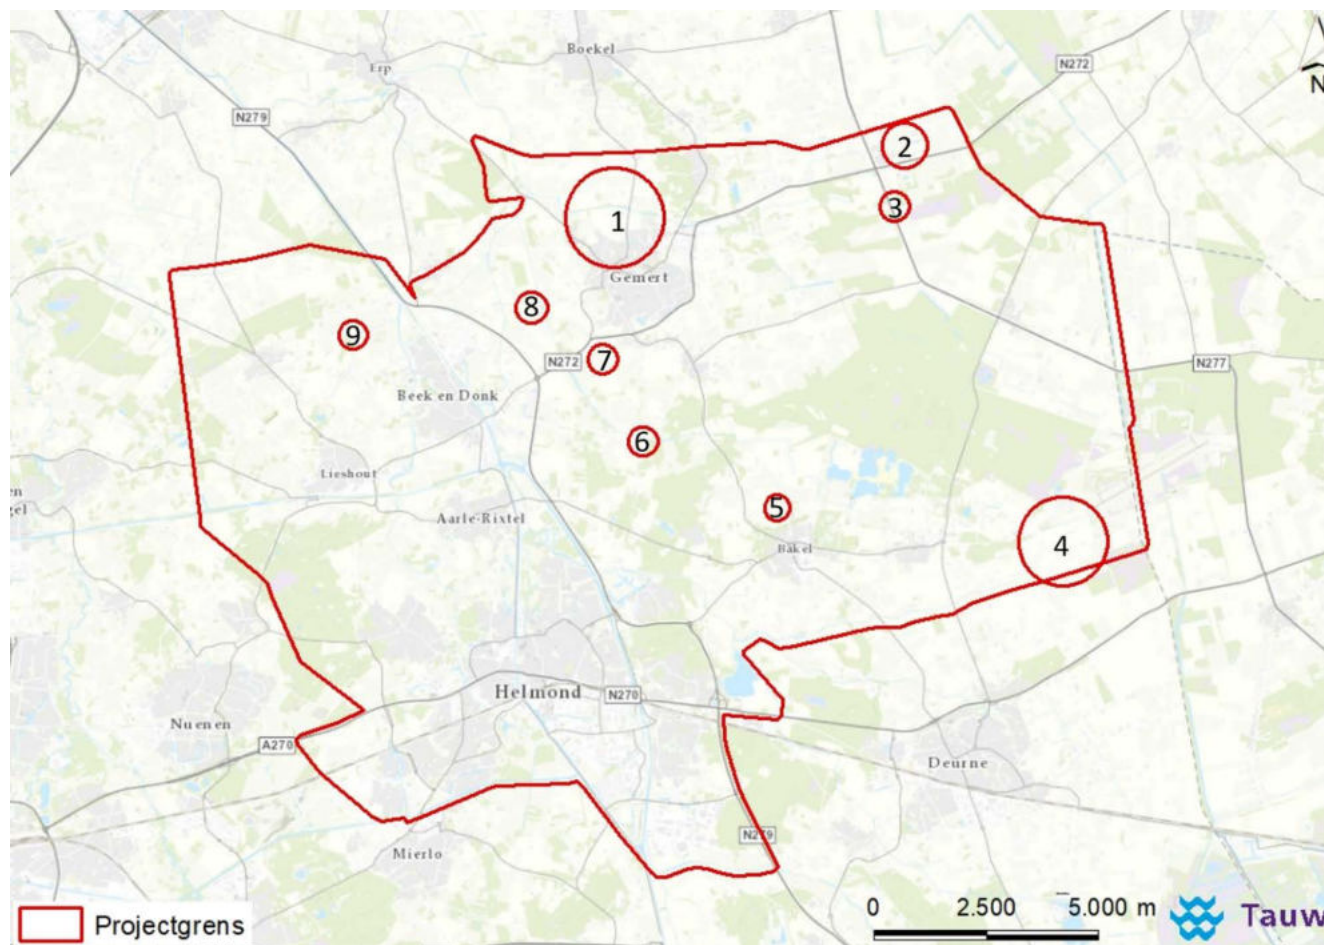
Figuur 6.1 Overzichtskaart van het complete plangebied. De nummers in de kaart verwijzen naar de figuren hieronder.

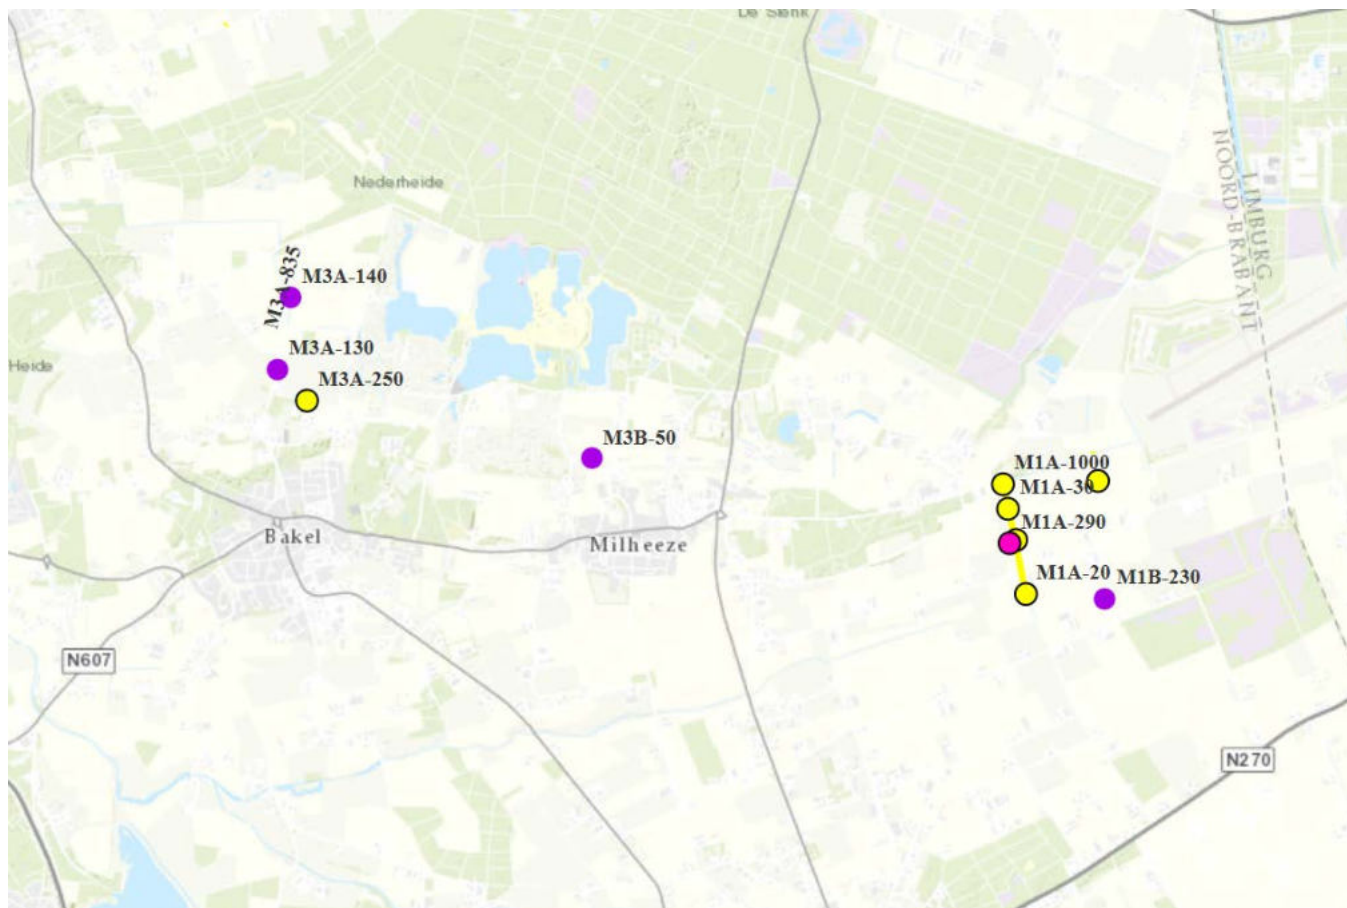
Figuur 6.4 Locaties van de beoogde werkzaamheden. Op de overzichtskaart betreffen dit de nummers: 4 en 5

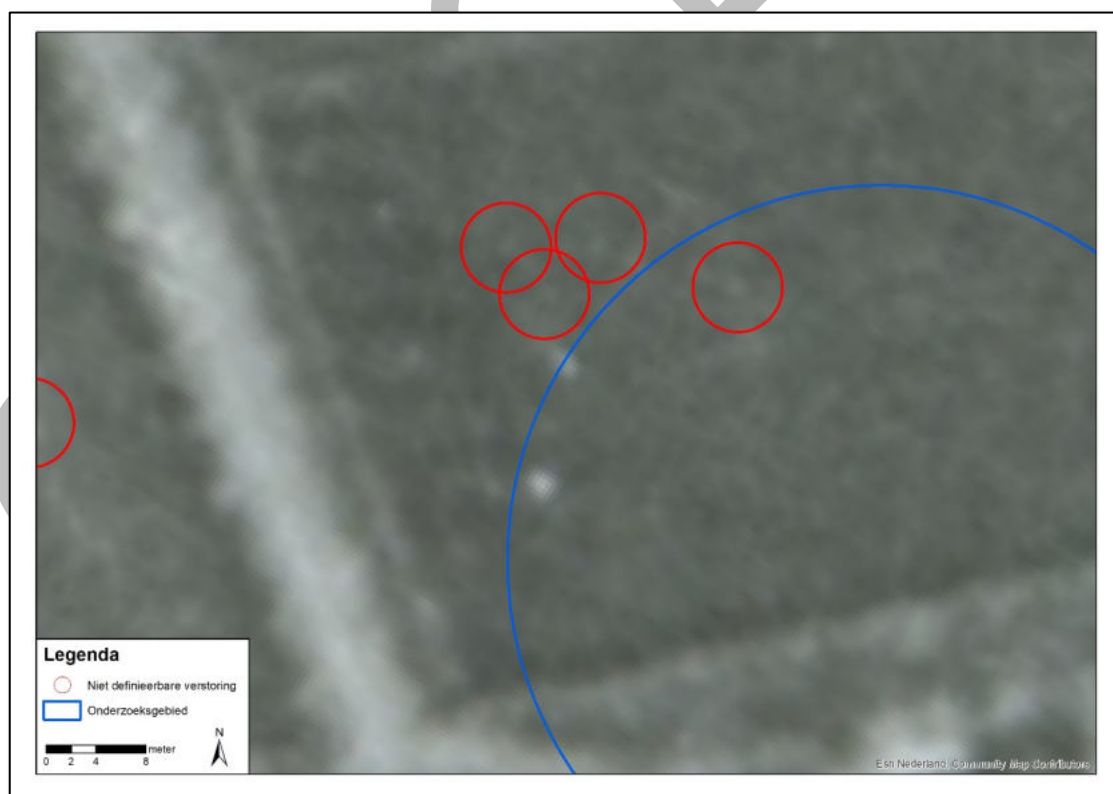
Op deze luchtfotodekking zijn niet definieerbare verstoringen waargenomen in en nabij het onderzoeksgebied ter plaatse van deelgebied 3. Niet definieerbare verstoringen zijn verstoringen in het landschap waarvan de oorzaak niet vastgesteld kan worden. In de geraadpleegde bronnen zijn geen concrete aanwijzingen gevonden die de verstoring in het onderzoeksgebied zou kunnen verklaren. Ook is op basis van de luchtfoto niet vast te stellen wat de verstoring veroorzaakt heeft. Er zijn geen concrete aanwijzingen aangetroffen in de beschikbare bronnen dat de waargenomen niet definieerbare verstoring veroorzaakt is door CE. Mogelijk zijn de verstoringen wel veroorzaakt door CE. Onderzoek in aanvullende bronnen kan hier meer duidelijkheid over verschaffen.

Afbeelding 14: niet definieerbare verstoringen in en nabij het onderzoeksgebied ter plaatse van deelgebied 3, waargenomen op de luchtfoto van 16 mei 1943.

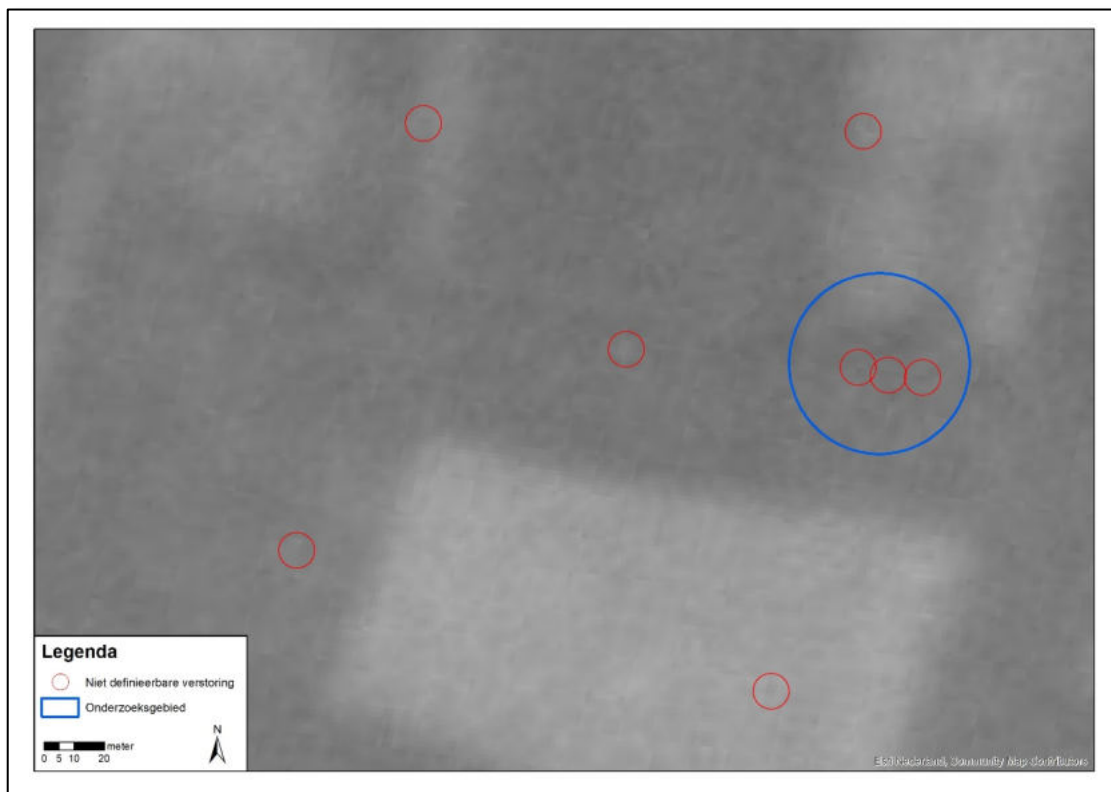
Op deze luchtfotodekking zijn niet definieerbare verstoringen waargenomen ter plaatse van deelgebied 2. Het is uit de beschikbare bronnen niet duidelijk geworden of de verstoringen veroorzaakt zijn door CE. Aanvullend onderzoek kan hieromtrent meer duidelijkheid verschaffen.

Afbeelding 15: niet definieerbare verstoringen in en nabij het onderzoeksgebied ter plaatse van deelgebied 2 (onderste/zuidelijke locatie), waargenomen op de luchtfoto van 19 april 1944.

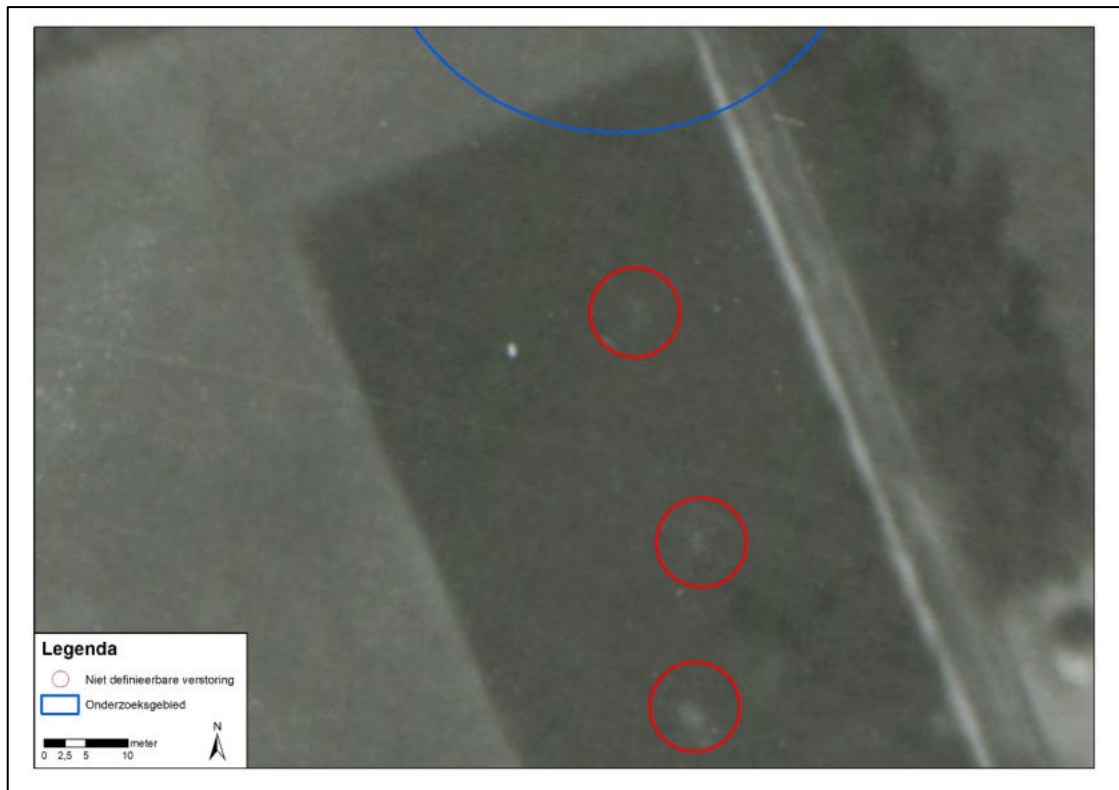
Op deze luchtfotodekking zijn niet definieerbare verstoringen waargenomen ter plaatse van deelgebieden 2, 4 en 5. Het is uit de beschikbare bronnen niet duidelijk geworden of de verstoringen veroorzaakt zijn door CE. Aanvullend onderzoek kan hieromtrent meer duidelijkheid verschaffen.

Afbeelding 16: niet definieerbare verstoringen nabij het onderzoeksgebied ter plaatse van deelgebied 2 (bovenste/noordelijke locatie), waargenomen op de luchtfoto van 19 september 1944 (KAD sortieref. 106G\_3002, fotonr. 3343).

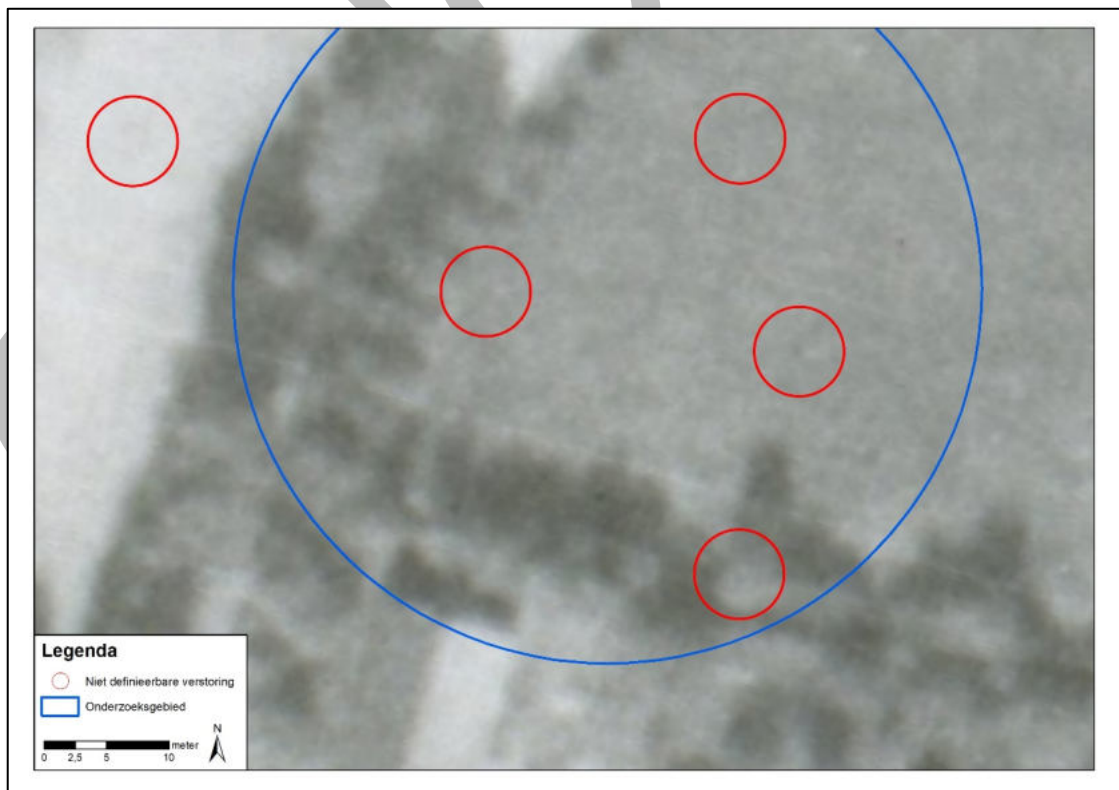
Afbeelding 17: niet definieerbare verstoringen ter plaatse van deelgebied 4 (onderste/zuidelijke locatie). Deze verstoringen zijn waargenomen op de luchtfoto van 19 september 1944 (KAD sortieref. 106G\_3002, fotonr. 4343).

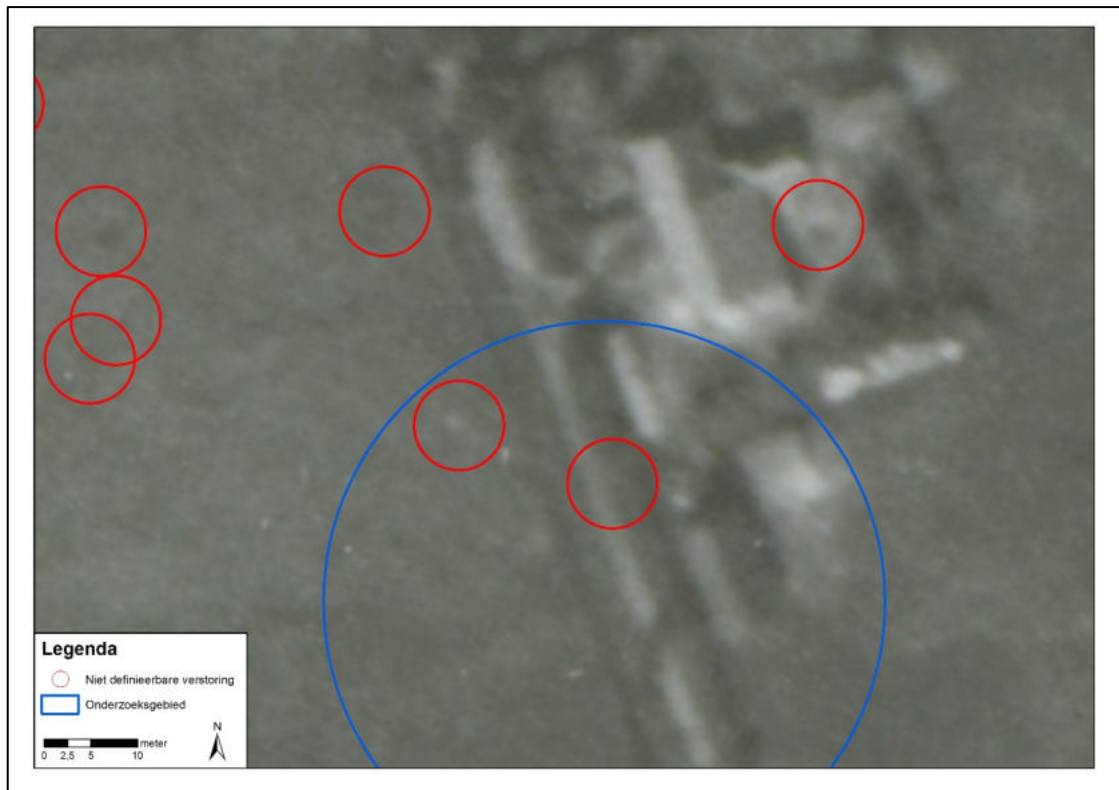
Afbeelding 18: niet definieerbare verstoringen ter plaatse van deelgebied 4 (noordelijke/bovenste locatie). Deze verstoringen zijn waargenomen op de luchtfoto van 19 september 1944 (KAD sortieref. 106G\_3002, fotonr. 3350).

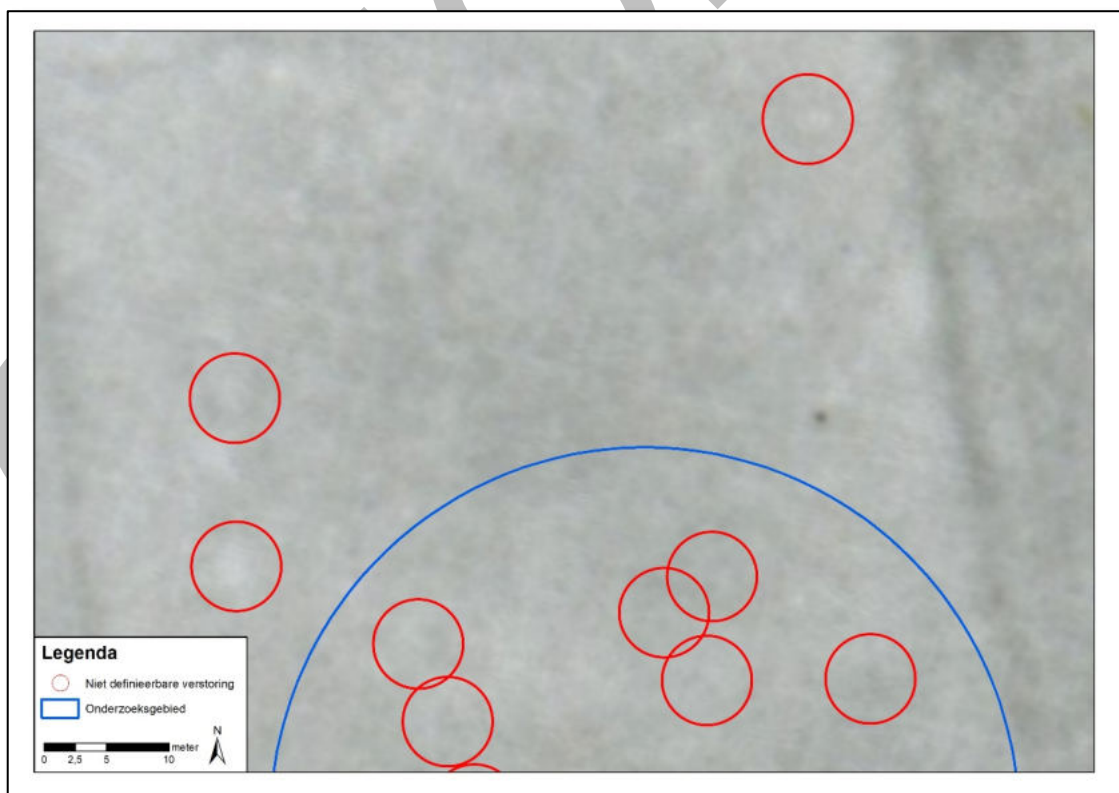
Afbeelding 19: diverse niet definieerbare verstoringen ter plaatse van deelgebied 5 (westelijke/linkse locatie), waargenomen op een luchtfoto van 19 september 1944 (KAD sortieref. 106G\_3002, fotonr. 4439).

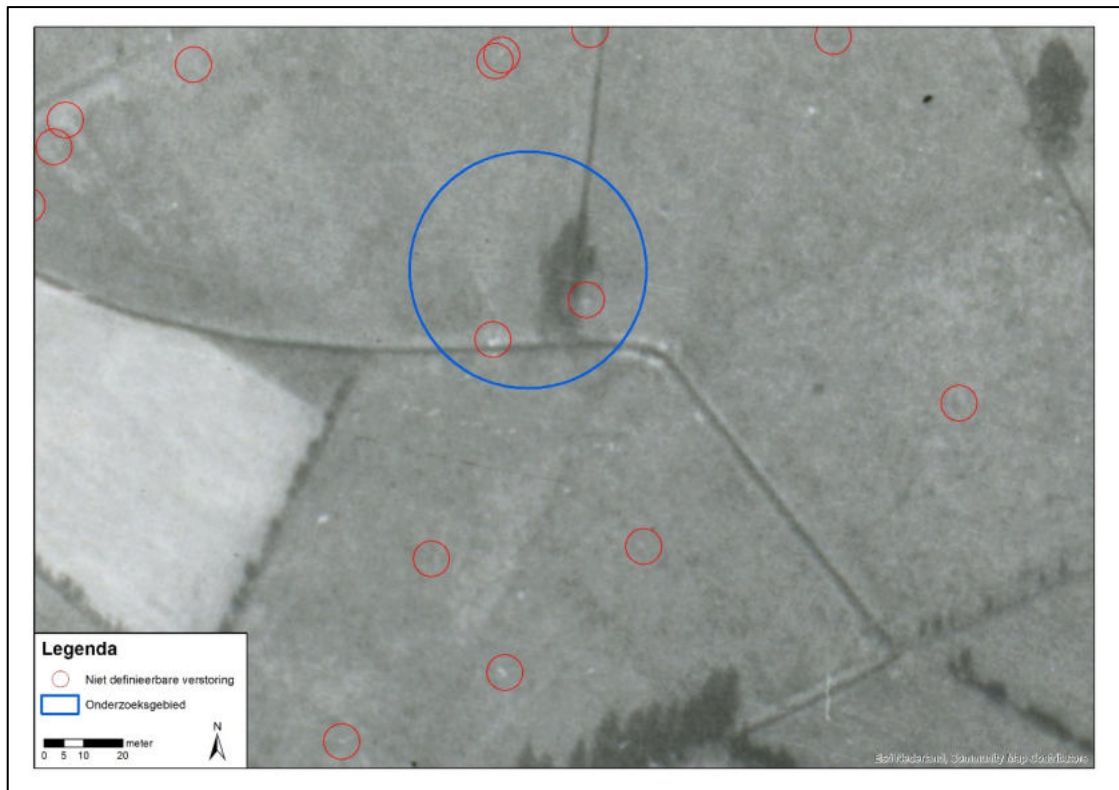
Afbeelding 20: diverse niet definieerbare verstoringen ter plaatse van deelgebied 5 (oostelijke/rechtse locatie), waargenomen op een luchtfoto van 19 september 1944 (KAD sortieref. 106G\_3002, fotonr. 4439).

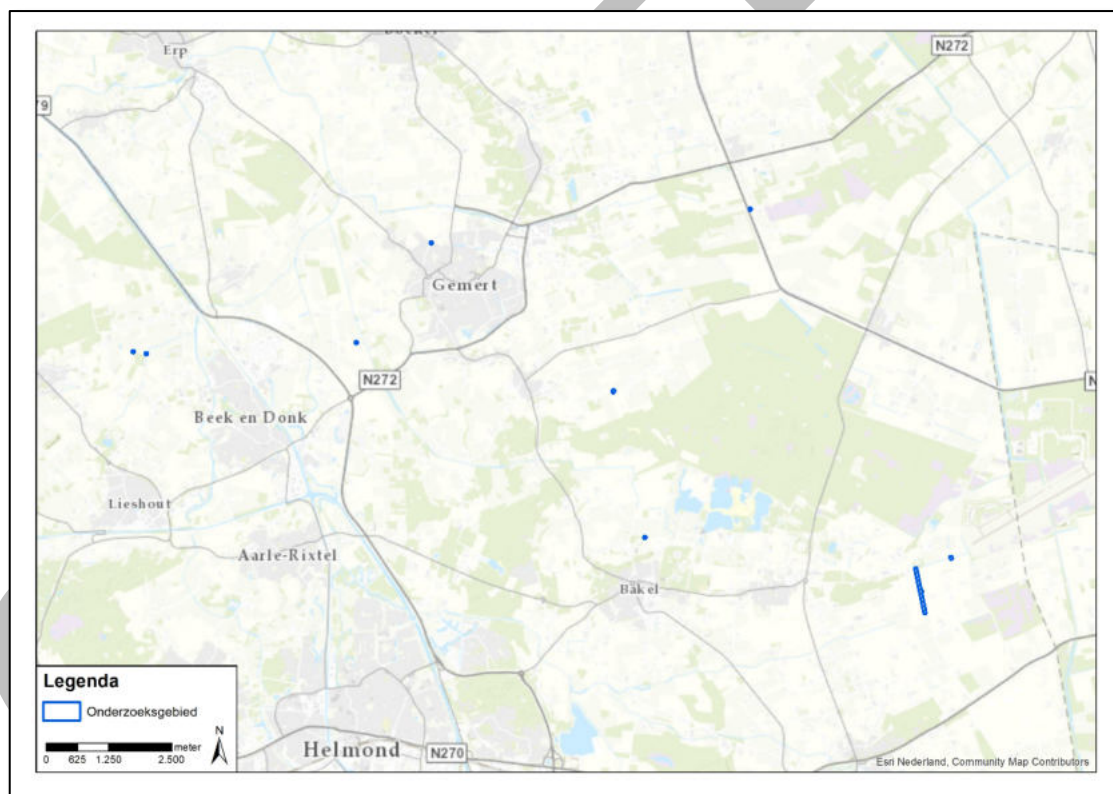
Afbeelding 27: CE-bodembelastingkaart onderzoeksgebied. Er zijn op basis van het (beperkte) vooronderzoek geen op CE verdachte gebieden.
