## **Projectplan 2 GGOR Goorloop-Snelle Loop**

### **Deelgebied Ripseweg**

**15 april 2020**

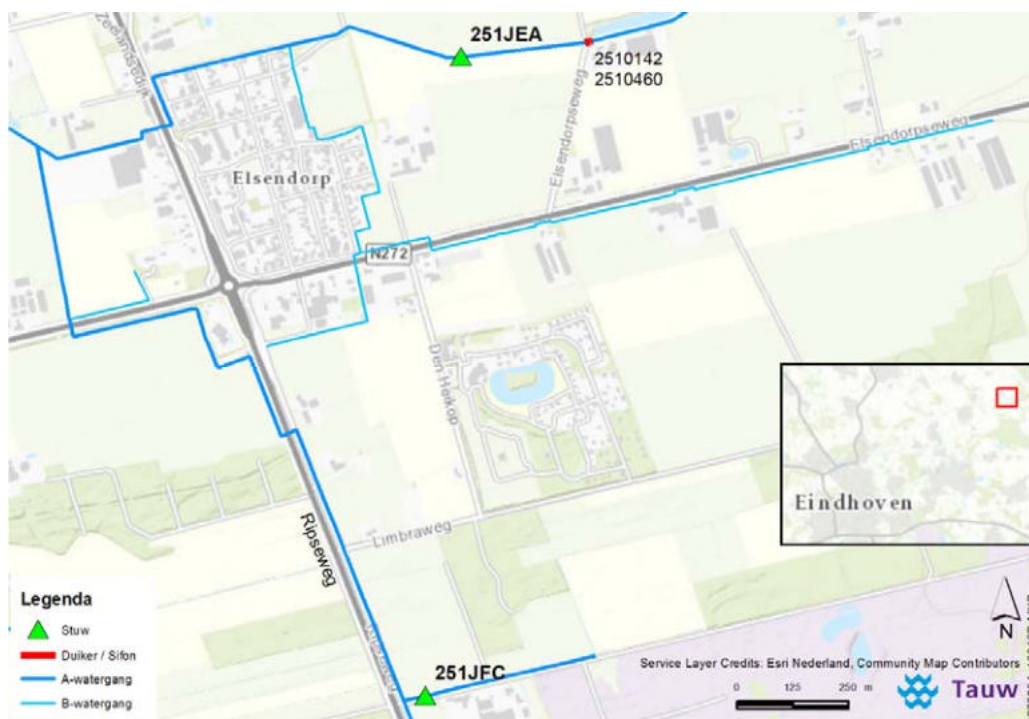
Het plangebied van de maatregelen ligt ten zuiden van Elsendorp in de gemeente Gemert-Bakel. De maatregelen worden uitgevoerd in de A-waterloop die loodrecht op de Ripseweg ligt en de A-watgang bij de Elsendorpsweg (zie figuur 2.1).

Figuur 2.1 Locatie van de voorgenomen werkzaamheden en aanwezige kunstwerken

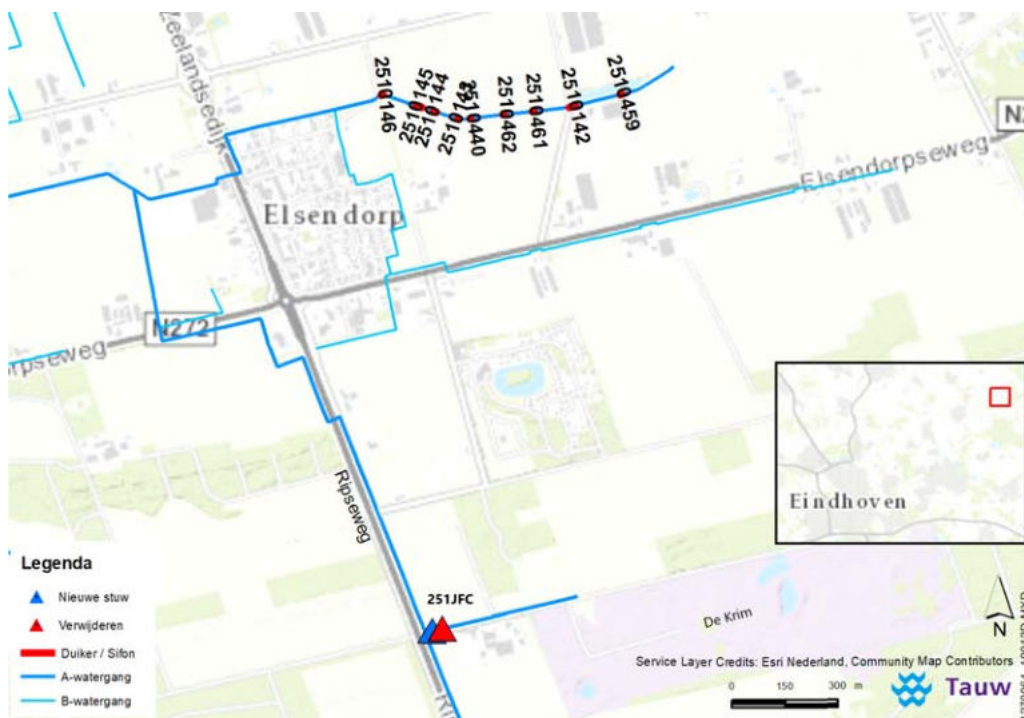
De eerste maatregel is het verplaatsen van de huidige schotbalkstuw (251JFC). De schotbalkstuw wordt verwijderd en door het Noordbrabants Landschap nabij het bos van landgoed De Krim herplaatst. Op deze manier kan Noordbrabants Landschap hier naar eigen inzicht peilbeheer voeren. De exacte locatie wordt door het Noordbrabants landschap nader bepaald. De locatie wordt zodanig gekozen dat agrarische percelen hier geen hinder van ondervinden.

Figuur 2.2 Voorgenomen werkzaamheden

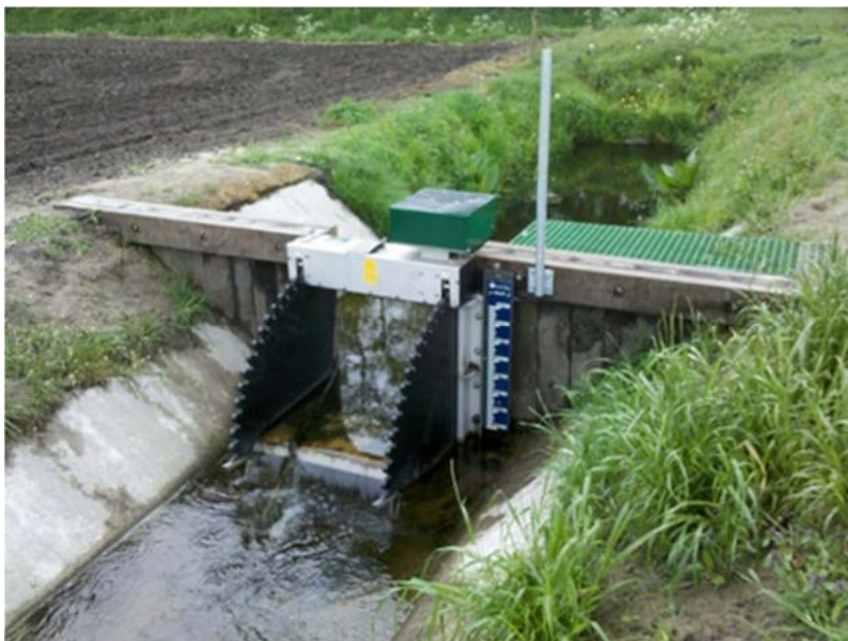
Figuur 2.3 toont een voorbeeld van hoe de nieuwe stuw eruit komt te zien. De stuw bestaat uit een houten damwand met kandelstuw. De stuw wordt niet geautomatiseerd, maar handmatig bediend.

Figuur 2.3 Impressie nieuwe kantelstuw

Op de huidige locatie nabij de Ripseweg wordt een nieuwe kandelstuw van met een klep van 1 meter breed geplaatst. De precieze locatie hiervoor wordt in afstemming met aangelegen eigenaar bepaald. Om de waterloop in de toekomst goed te kunnen blijven onderhouden moet er minimaal 10 meter afstand zijn tussen de nieuwe stuw en bestaande duiker. Het huidige streefpeil wordt gehandhaafd.

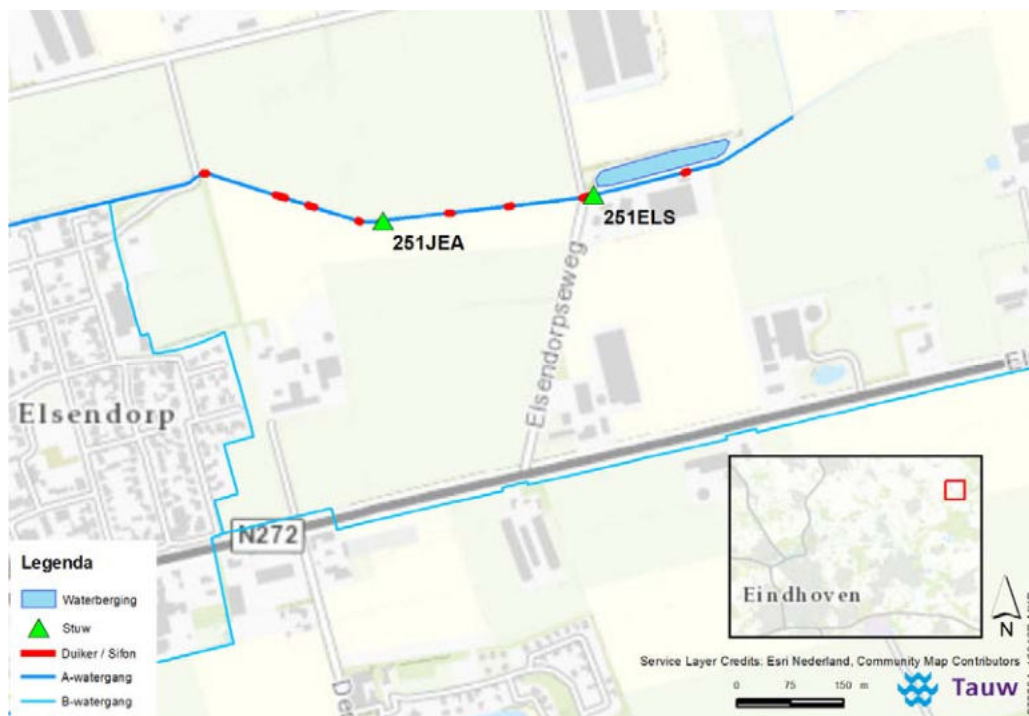
Ten noorden van de watergang bij Elsendorpseweg 78 ligt een vijver c.q. waterbergingsgebied met een oppervlak van ca. 0.3 ha. Dit waterbergingsgebied ligt parallel aan de waterloop 251013 en net bovenstrooms van stuw 251ELS. De watergang ten noorden van de Elsendorpseweg bevat een aantal duikers en de twee stuwen 251JEA (met streefpeil 22.63m NAP) en 251ELS (met streefpeil 22.65m NAP). Het bodemniveau van de waterloop neemt over de lengte van het waterbergingsgebied af van NAP +22.47m tot NAP +22.28m (figuur 2.4).

Figuur 2.4 Maatregelen ten oosten van Elsendorp

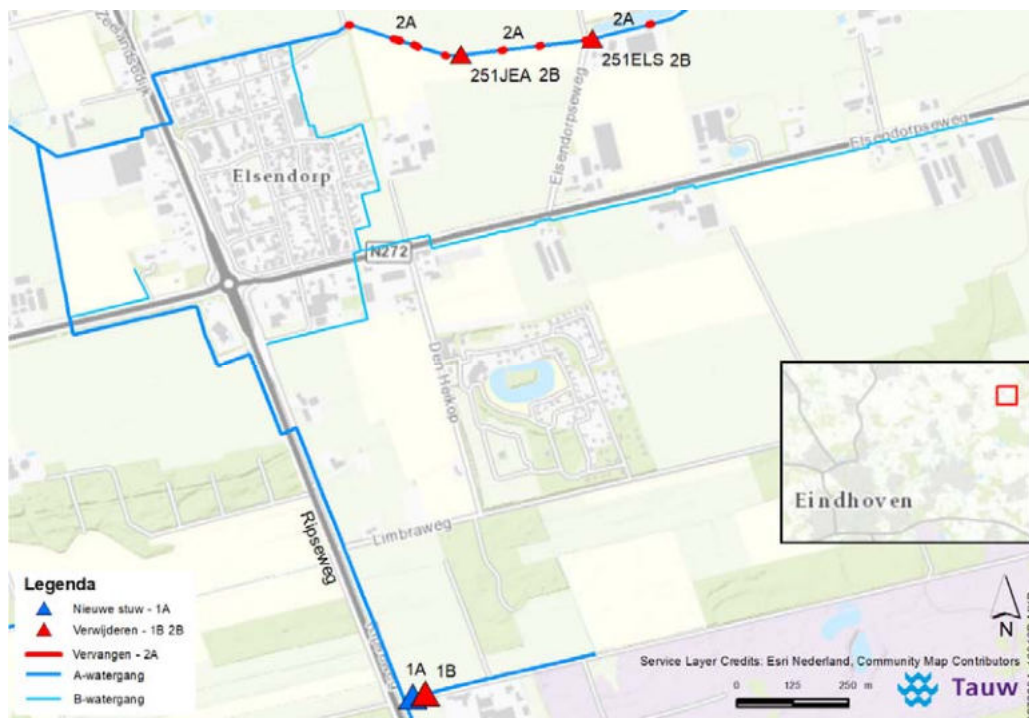
Figuur 3.1 Projectplanplichtige werkzaamheden

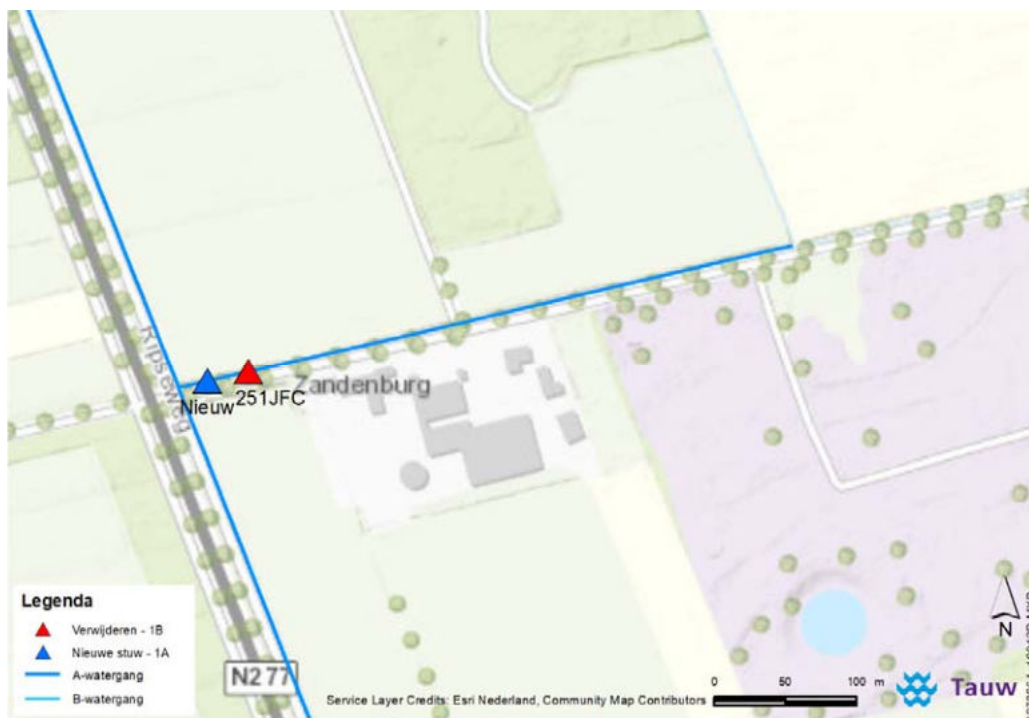
Ten noorden van de Elsendorpseweg is het vervangen en verwijderen van duikers en het verwijderen van LOP-stuwen voorgenomen. De LOP-stuw 251 ELS wordt vervangen door een vaste drempel de LOP-stuw 251 JEA wordt vervangen door een klepstuw. Het streefpeil is jaarrond constant en daardoor kan er volstaan worden met een vaste drempel.

Figuur 3.3 Locatie geplande nieuwe stuw en verwijderen stuw

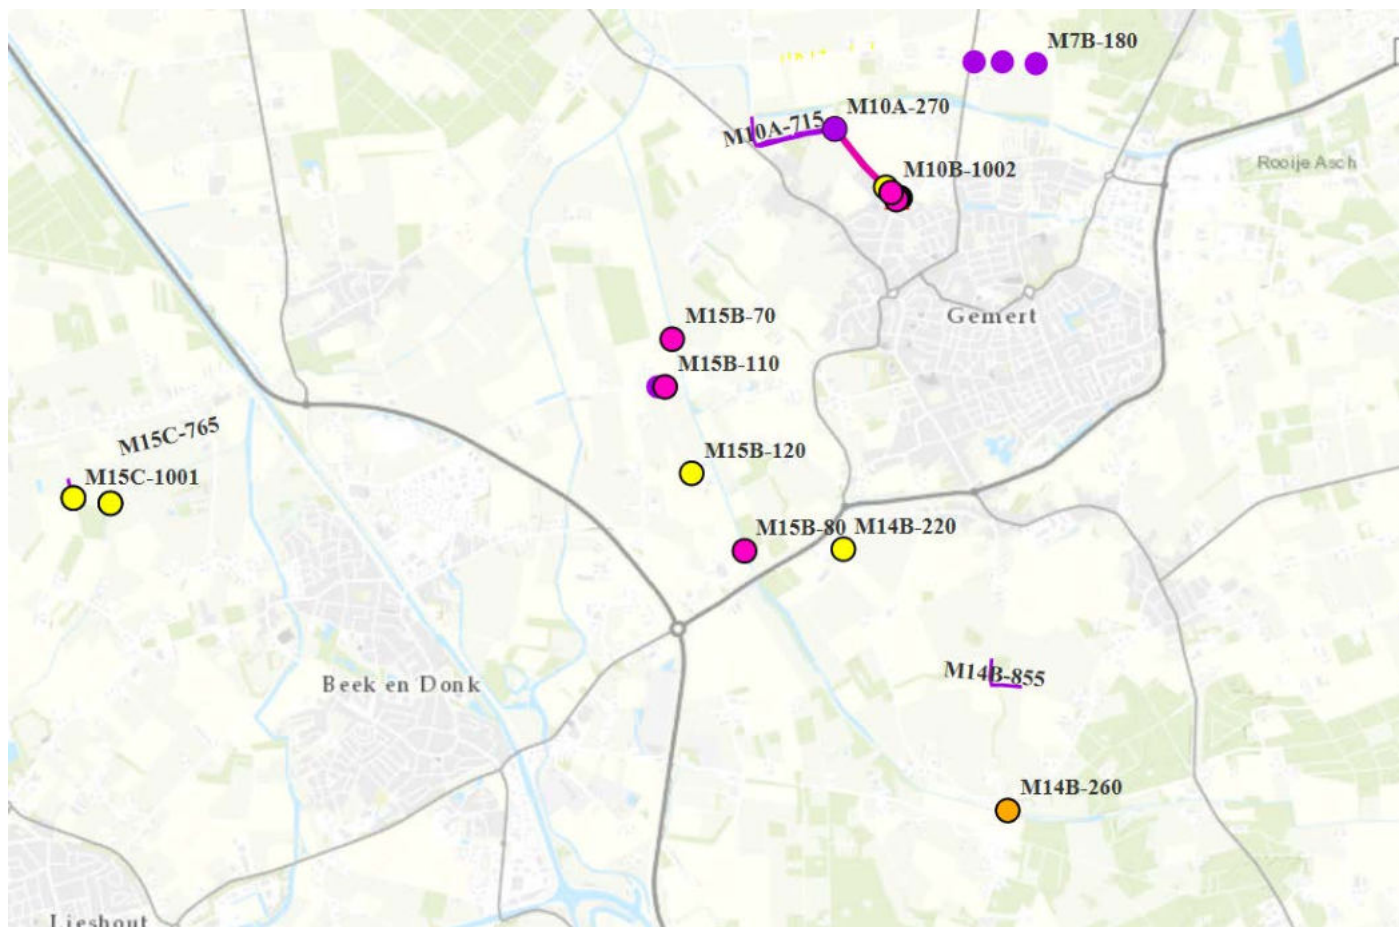
Figuur 6.2 Locaties van de beoogde werkzaamheden. Op de overzichtskaart betreffen dit de nummers: 1, 6, 7, 8, en 9

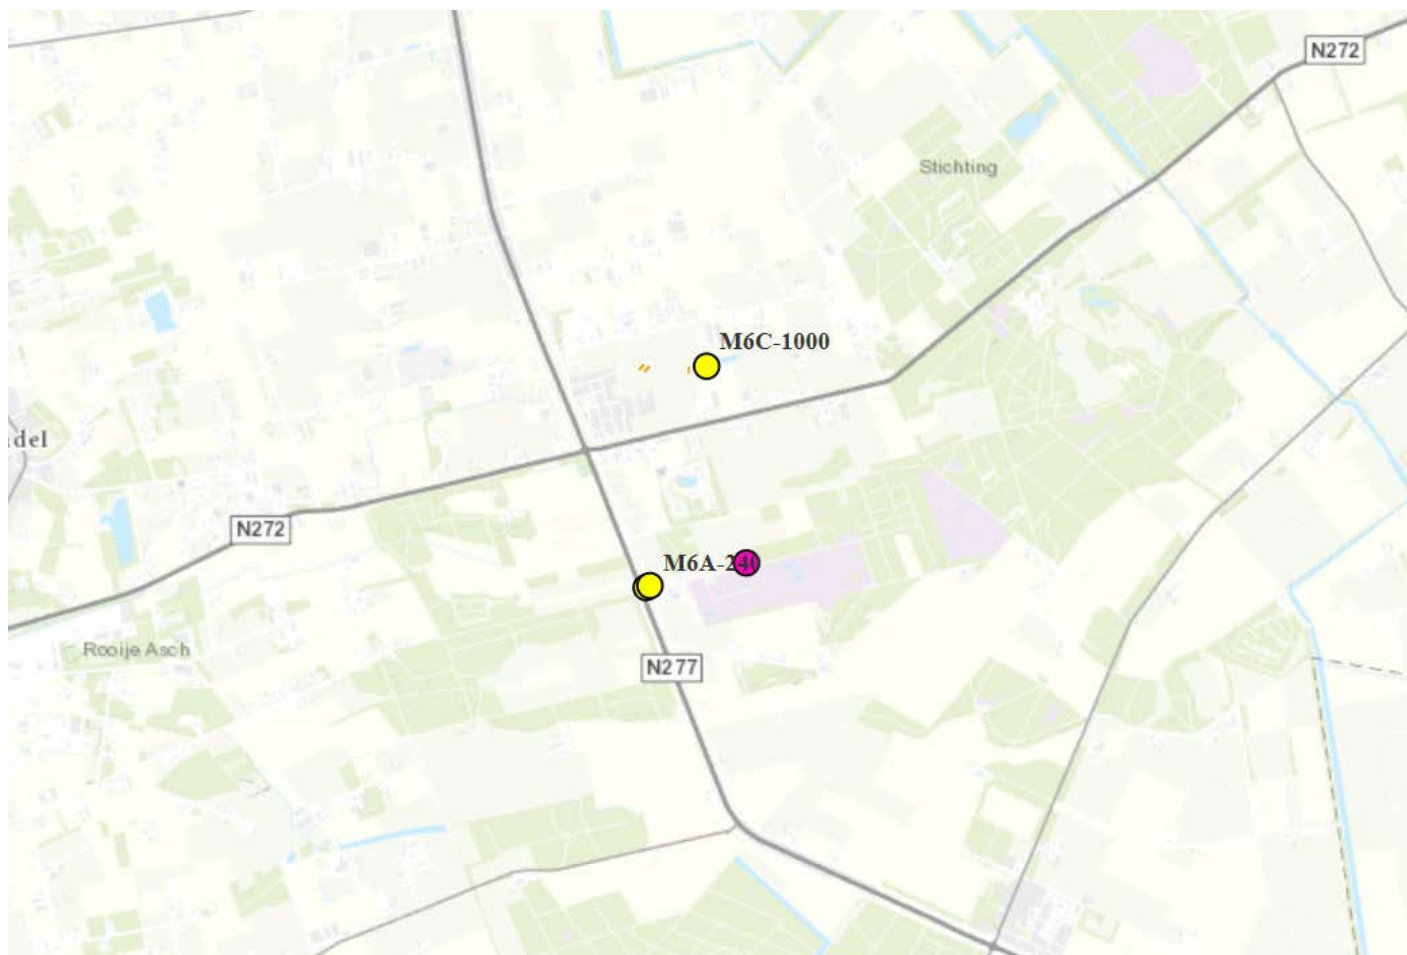
Figuur 6.3 Locaties van de beoogde werkzaamheden. Op de overzichtskaart betreffen dit de nummers: 2 en 3
