## **Projectplan 5 GGOR Goorloop-Snelle Loop**

### **Deelgebied Snelle Loop en Heijeneindsche Loop**

**15 april 2020**

# **Vooronderzoek Conventionele Explosieven GGOR Aa en Maas Gemeenten Gemert-Bakel en Laarbeek**

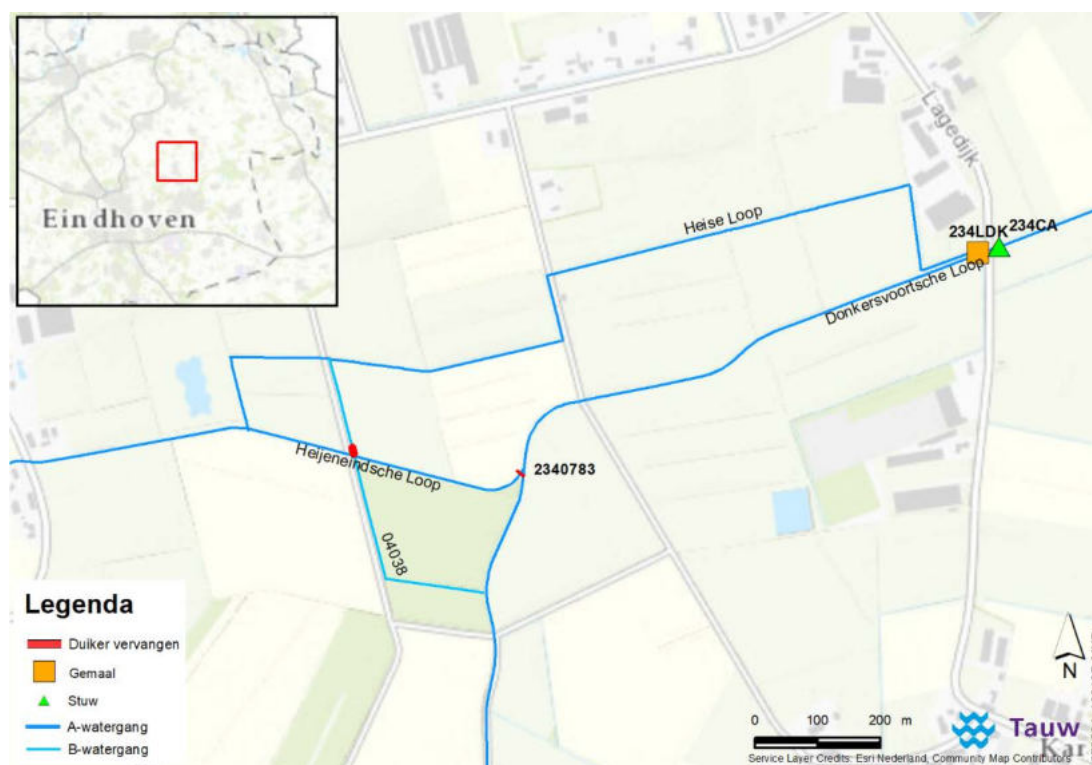
Figuur 2.2 Deelgebied Heijeneindsche Loop en Heise Loop met maatregelen

De Heijeneindsche Loop is een doorgaande waterloop die uitmondt in de Donkervoortsche Loop. De Heise Loop verzorgt primair de afwatering van aangrenzende landbouwpercelen tussen Gemert en Beek en Donk. Dit water wordt via gemaal Lage Dijk (234LDK) verder benedenstrooms naar de Donkervoortsche Loop afgevoerd. Bij hoge waterstanden op de Donkervoortsche Loop stroomt water de Heijeneindsche Loop op. Zie figuur 2.2 voor het overzicht van de Heijeneindsche Loop en Heise Loop.

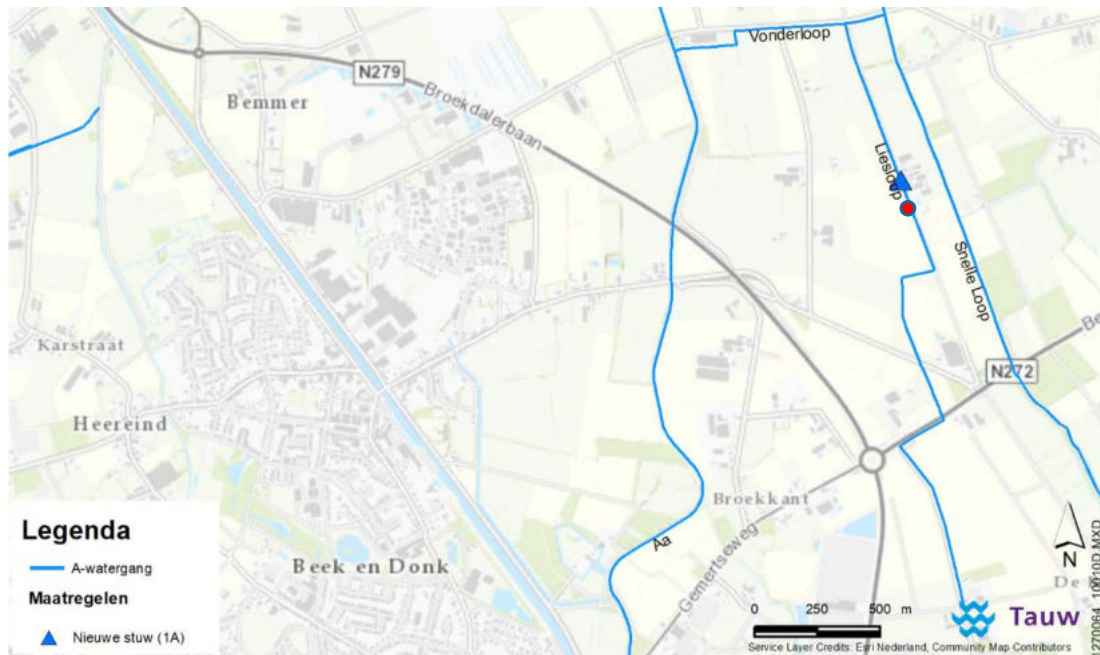
*Figuur 3.1 Locatie geplande nieuwe stuw (blauwe driehoek) en in het veld vastgestelde nieuwe locatie (rode stip)*

In het plangebied voor de Snelle Loop is het plaatsen van een stuw in de Liesloop voorgenomen. De stuw wordt circa 600 meter bovenstrooms van de aantakking van de Vonderloop geplaatst waarbij de exacte locatie is bepaald vanuit de hoogtekaart. De stuw voorkomt droogval bovenstrooms. Het streefpeil bedraagt NAP+12.28 m of hoger indien wenselijk. De locatie van stuw was oorspronkelijk bedacht op de locatie zoals weergegeven in figuur 3.1 (gele stip) en 3.2. Tijdens veldbezoek is echter vastgesteld dat de westelijk gelegen gronden naast de geplande ligging nog relatief laag zijn, waardoor onvoldoende drooglegging ontstaat. Om deze reden is besloten de nieuw stuw nog iets meer stroomopwaarts te plaatsen, zoals met de rode stip op kaartbeeld 3.1 is weergegeven.

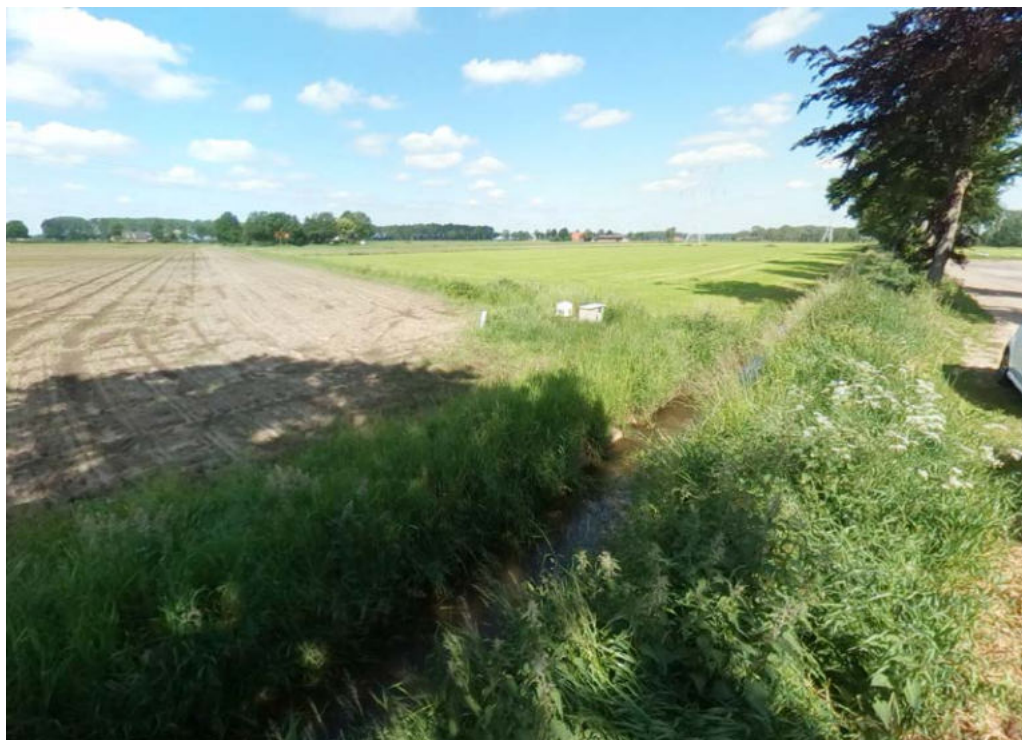
*Figuur 3.2 Locatie geplande nieuwe stuw in de Liesloop met de relatief lage gronden aan de westkant van de geplande locatie. Om deze reden wordt de nieuwe kantelstuw iets meer stroomopwaarts geplaatst.*

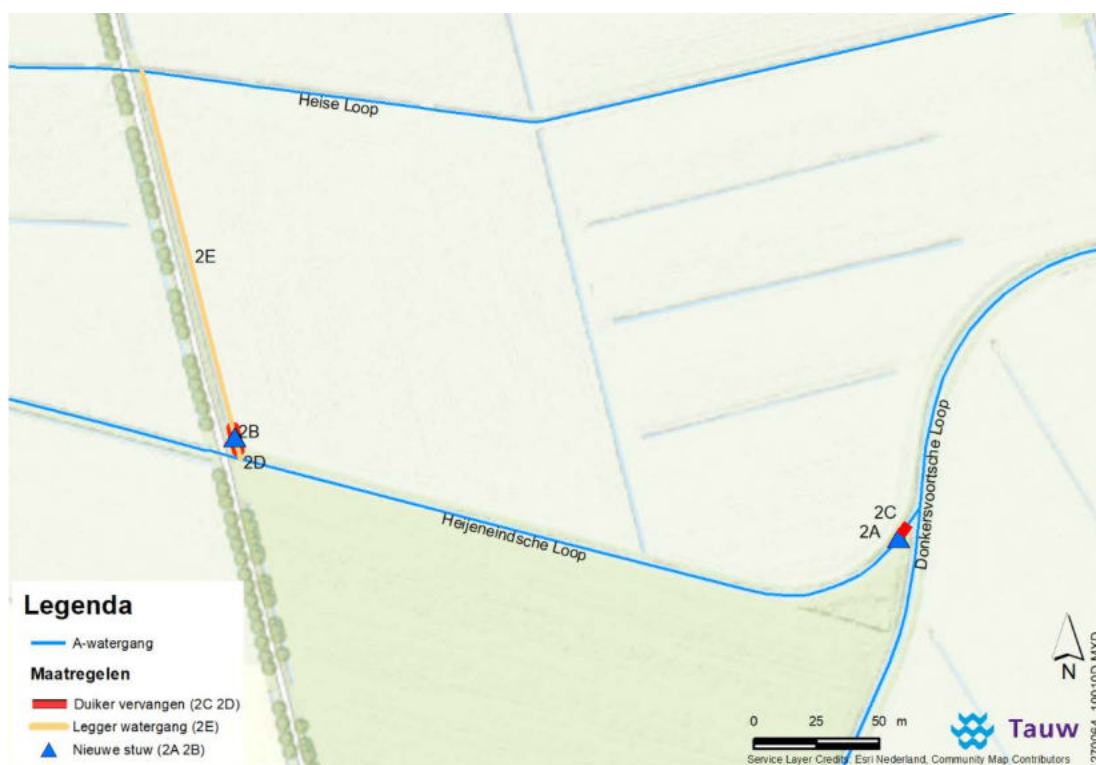
Figuur 3.3 Locatie maatregelen

In hoogwatersituaties loopt water van de Donkersvoortsche Loop terug op de Heijeneindsche Loop. Om dit te voorkomen wordt in de Heijeneindsche Loop een kantelstuw geplaatst. De kantelstuw dient daarnaast om het peil in de Heijeneindsche Loop te verhogen. In de schouwsloot direct bij de instroom vanuit de Heijeneindsche Loop wordt de bestaande schotbalk-stuw (234CPD) verwijderd en wordt een nieuwe kantelstuw geplaatst. De schouwsloot wordt opgenomen in de legger, daarmee gaat het waterschap deze sloot beheren. De duiker in de schouwsloot wordt vervangen door een duiker van minimaal 5 m lengte voor een goede doorgang richting het schouwpad. De duiker in de Heijeneindsche Loop wordt vervangen door een nieuwe duiker met een diameter van 500 mm voor een betere afvoer.

De locaties zijn weergegeven in figuur 3.3 t/m 3.4.

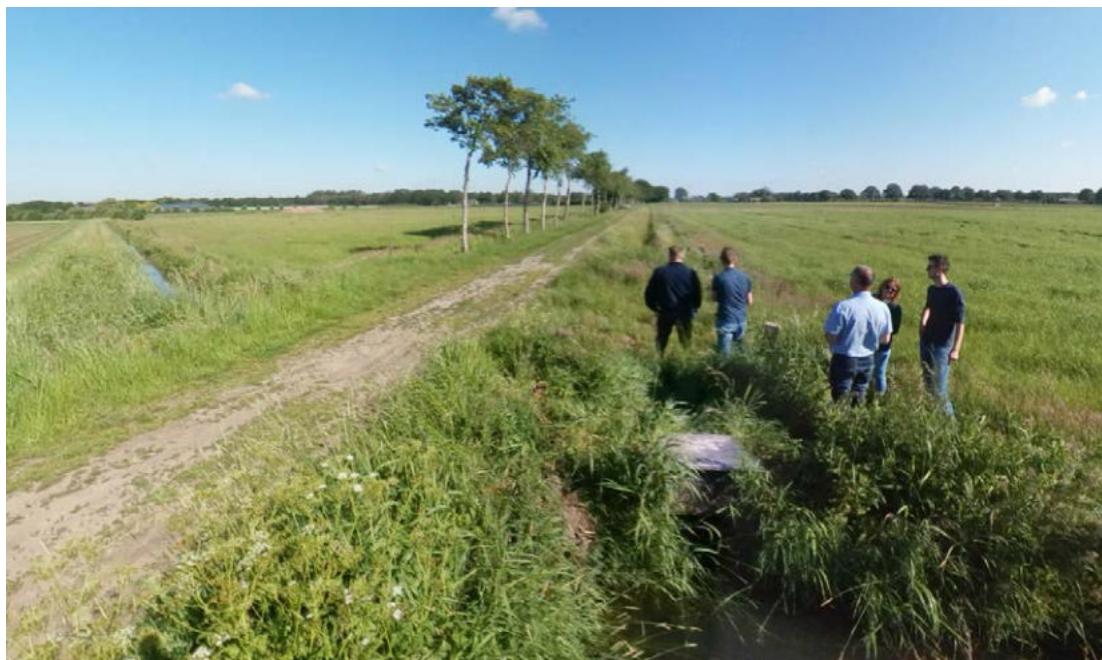
*Figuur 3.4 Locatie van de nieuwe stuw bij kruising Ruitersbroekweg met Heijeneindse Loop*

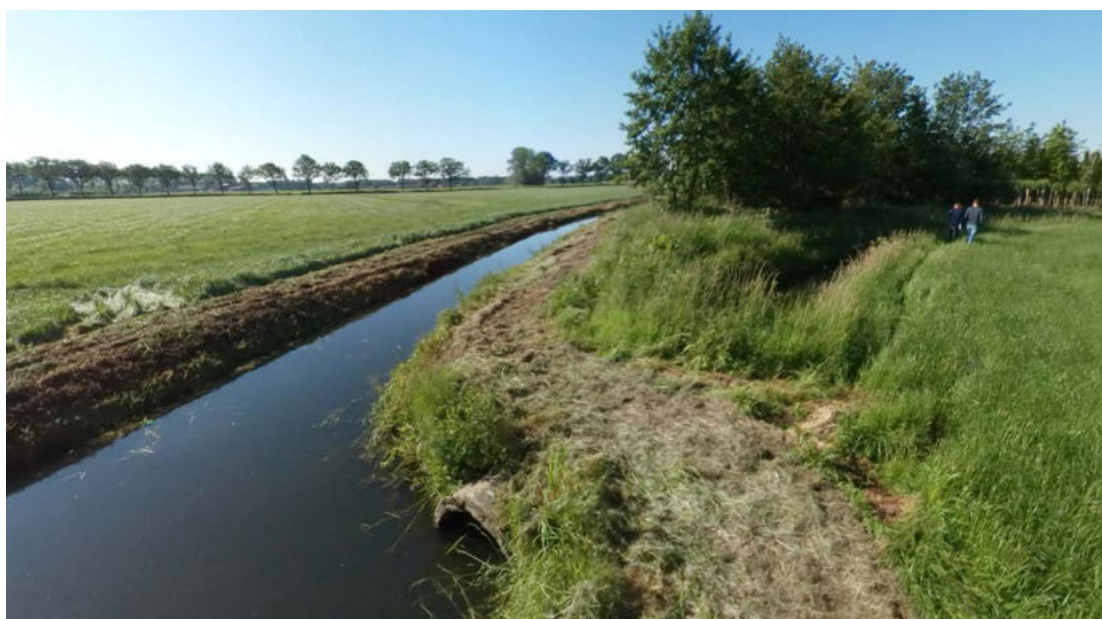
*Figuur 3.5 Locatie van de nieuwe stuw in de Heijeneindsche Loop*

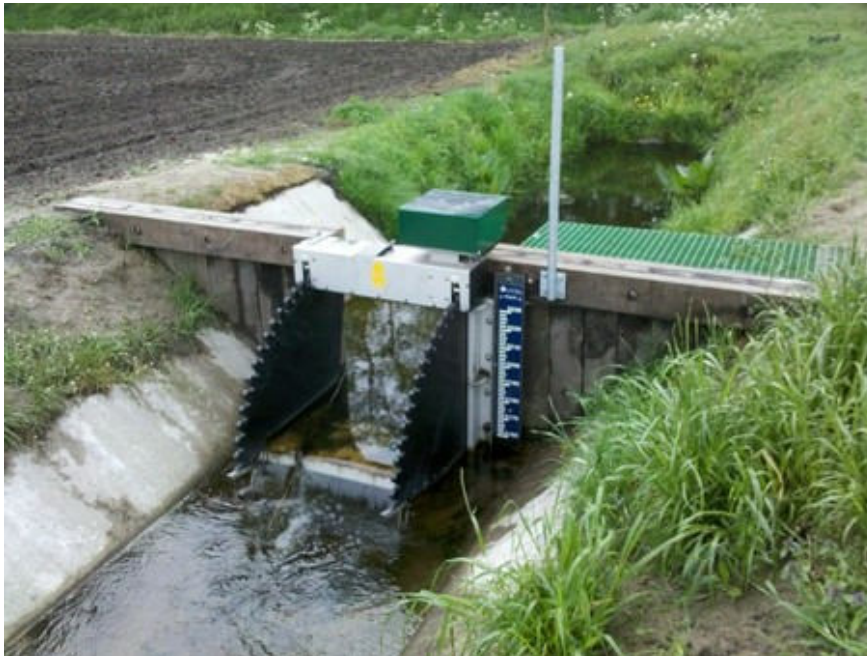
In figuur 6.1 is een voorbeeld opgenomen van de te plaatsen kantelstuw. Alle in dit projectplan opgenomen te plaatsen kantelstuwen worden voorzien van een klep van 60 cm breed

*Figuur 6.1 voorbeeld van een te plaatsen kantelstuw*

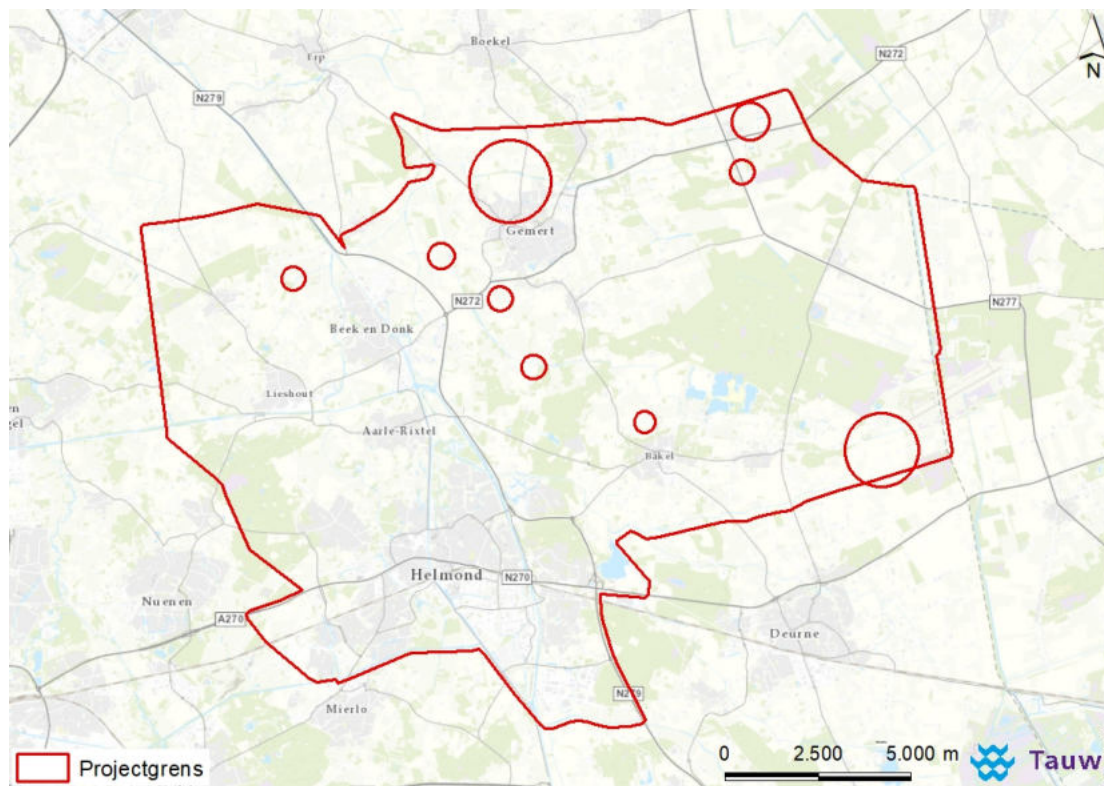
Figuur 2.3 Locaties van de beoogde ontwikkelingen (binnen rode cirkels) binnen het projectgebied.

In figuur 2.3 is weergegeven waar de verschillende maatregelen binnen de begrenzing van het projectgebied worden uitgevoerd. In bijlage 1 zijn kaarten opgenomen met de precieze locaties van de maatregelen. In bijlage 2 zijn de maatregelen per onderzochte locatie weergegeven.
