# Aanpassing Bleekerloop

Datum rapportage 10-11-2023  
Auteurs Carlo Nooijen  
Collegiale toets #

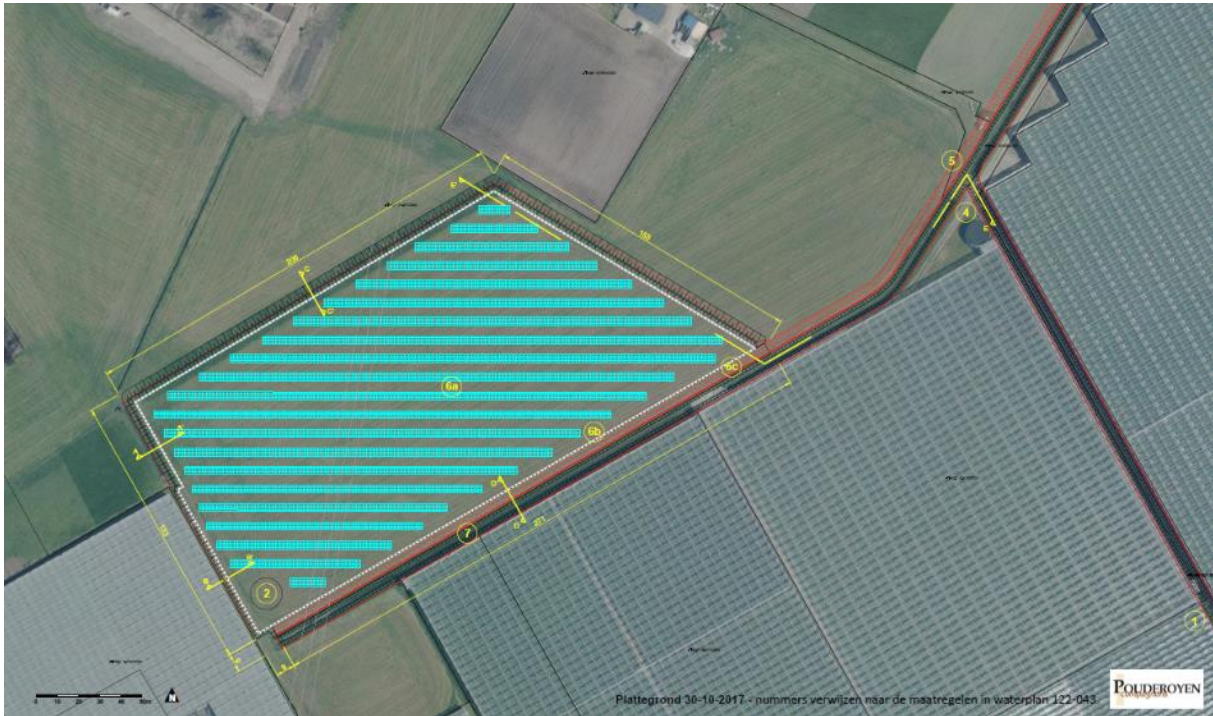
Eind 2017 - begin 2018 is contact geweest over de aanleg van een zonnepanelenveld i.c.m. retentievoorziening aan de noordzijde van de Bleekerloop (zie afbeelding hieronder). Hiervoor is een watervergunning verleend aan de ondernemer.

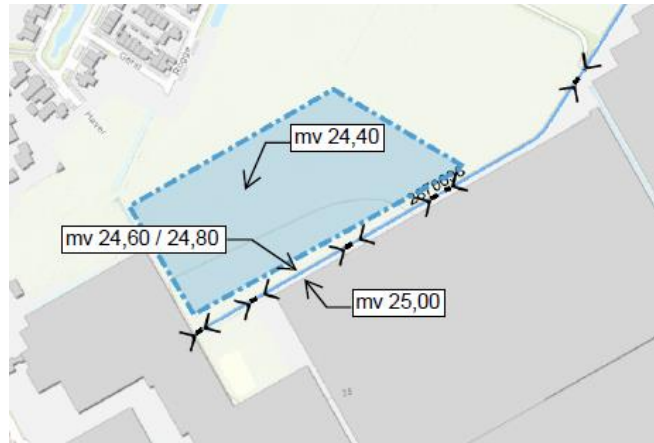
De hoogte van het maaiveld is als volgt:

- Zonnepanelenveld 24,40 m+NAP
- Berm linkerzijde 24,60/24,40 m+NAP
- Berm rechterzijde 25,00 m+NAP

Het maaiveld in de kas is 24,70 m+NAP volgens het waterplan uit 2017, volgens de AHN ligt het op 25,00 m+NAP.

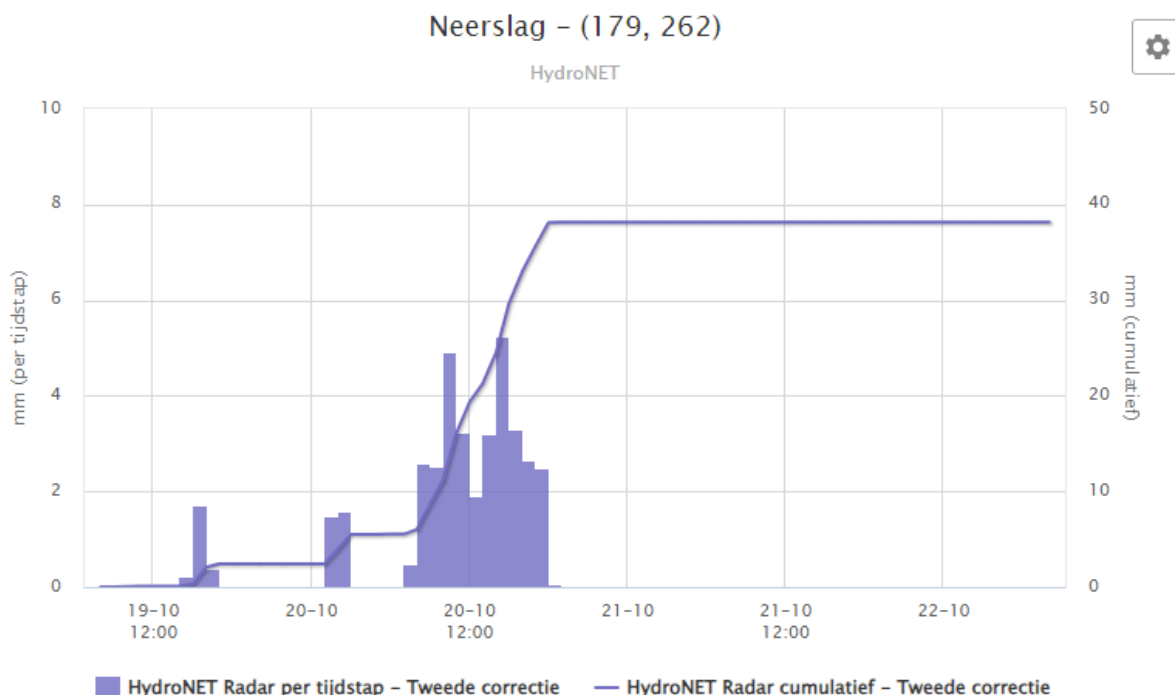
In het weekend van 20 oktober 2023 heeft opnieuw goed geregend. Er is totaal ca. 38 mm neerslag gevallen met een opbouw volgens onderstaande afbeelding (bron HydroNET). De neerslag was maximaal ca. 5 mm per uur en totaal is ca. 38 mm gevallen in een tijdsbestek van 12 uur. Naar aanleiding daarvan is telefonisch contact opgenomen met de ondernemer, hij gaf aan dat er geen

wateroverlast is geweest. Het stuwpeil was ondertussen wel teruggebracht naar de bovenmarge in plaats van conserveringsmarge.
