Geohydrologisch breuken onderzoek Venloop te Slabroek

Januari 2021

Opdrachtgever: Aa en Maas

Project nummer: 336
Uitvoering: Avallo advies

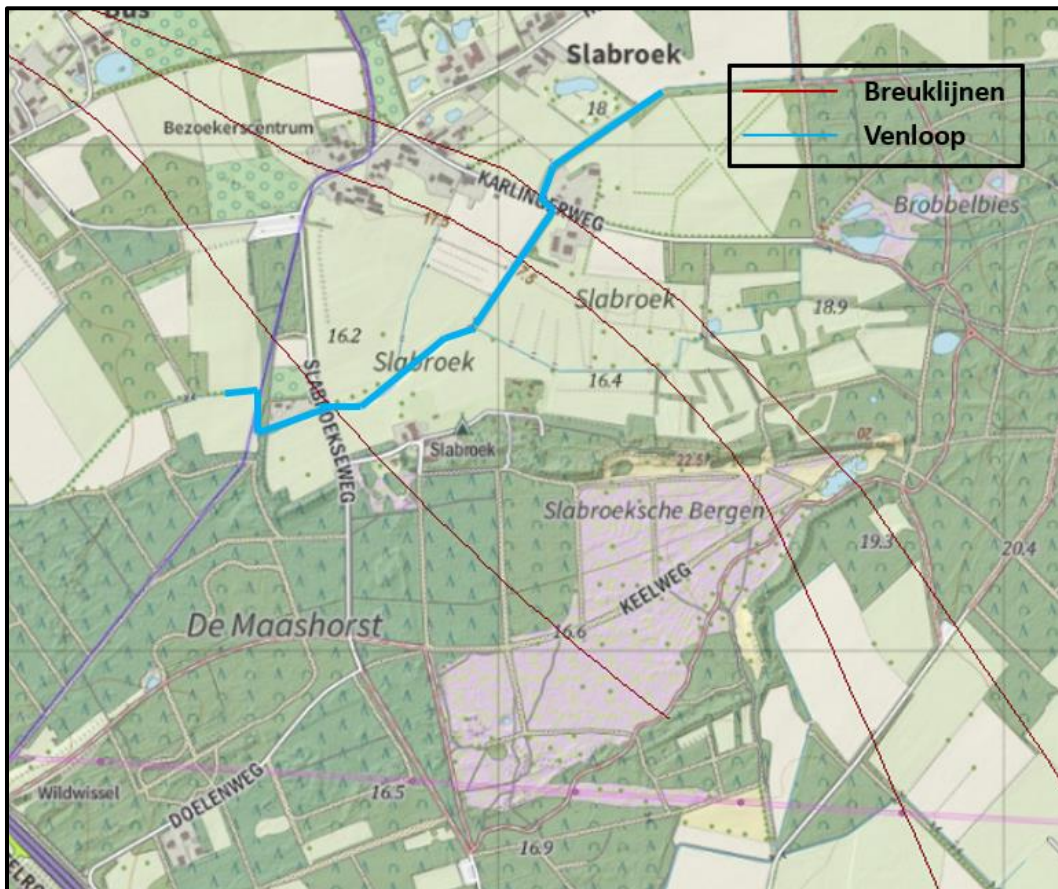
Figuur 2. Ligging van de Venloop te Slabroek (blauw) en de ligging van de breuklijnen (rood) zoals geprojecteerd op de geologische kaart van de provincie Noord-Brabant.

Te zien aan de breukenkaart van de provincie (Noord-Brabant?) is dat er in totaal drie verschillende breuken door de Venloop te Slabroek heen lopen. Twee van deze breuklijnen lopen door de Venloop aan de noordzijde van Slabroek op de Karlingerweg in zuidoostelijke richting, de derde breuk loopt zuidelijker op de Slabroekseweg in zuidoostelijke richting. Echter, is er een mogelijkheid dat deze breuklijnen anders liggen dan dat aangegeven is, met als reden dat deze Data is gebaseerd op een regionaal/provinciaal beeld. De afwijkingen van deze breuk locaties kunnen minimaal zijn of plaatsvinden over meer dan tientallen meters.

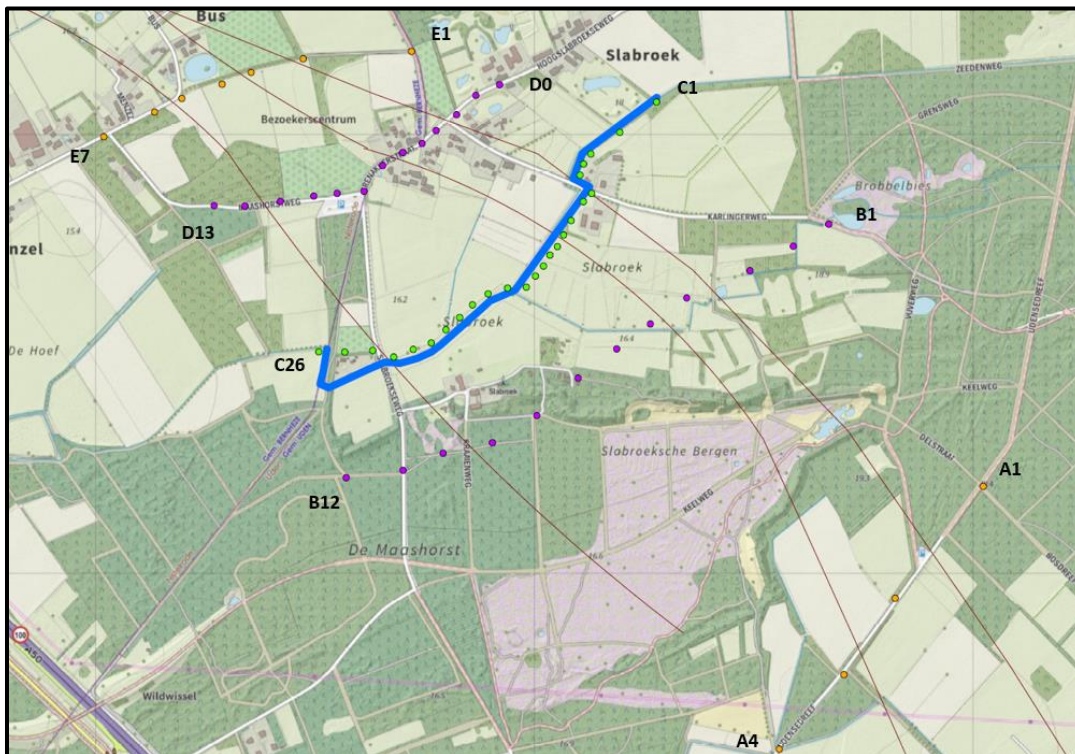
Figuur 4. Situering van de 5 meetraaien en de afzonderlijke ligging van de boringen. Oranje, Raai A en E. Paars, Raai B en D. Groen, Raai C. Blauwe lijn geeft de Venloop weer.

- Meetraai A, 4 boringen (A1 – A4)
- Meetraai B, 12 boringen (B1 – B12)
- Meetraai C, 26 boringen (C1 – C26)
- Meetraai D, 14 boringen (D0 – D13)
- Meetraai E, 7 boringen (E1 – E7)

In figuur 4 zijn de posities en ligging van de beschreven meetraaien te zien rondom de Venloop te Slabroek. Ter plaatste van alle boorpunten is de bodemopbouw gedetailleerd beschreven (bijlage B), hierbij is specifiek gekeken naar het verspringen van verschillende kenmerkende bodemlagen. Voorbeelden hiervan zijn: grindlagen, leemlagen, kleilagen en veenlagen.

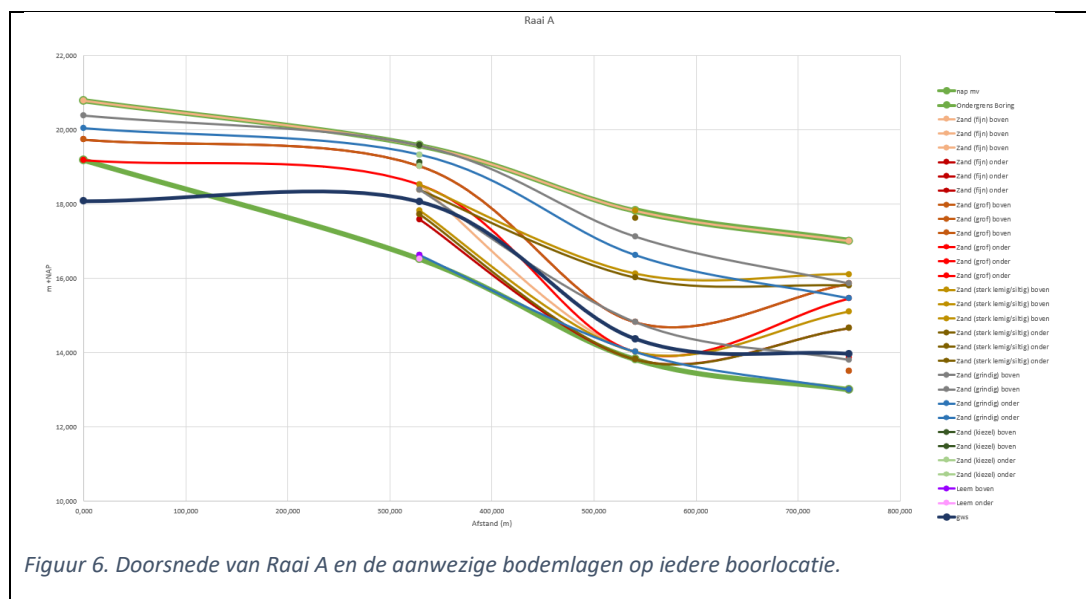
In figuur 6 is een doorsnede van alle boringen in raai A te zien per aanwezige grondlaag en de terreinsprongen die gemaakt worden tussen de boringen. Deze grafiek is uitgebreider te vinden in Bijlage C.

De bodem in raai A bestaat voornamelijk uit een combinatie van fijn zand en grof zand met daarnaast een zand grindachtige laag. Beginnend vanaf boring A2 vindt er een zandlaag plaats met een sterk leem gehalte, waarbij er een laag leem ligt op een dieper punt van de boring. De bodem compositie vanaf boring A2 verandert niet tot en met boring A4 waarin dezelfde lagen terug te zien zijn. Over de gehele meetraai is er een duidelijke terreinsprong aanwezig die geleidelijk verloopt van 20,78m +NAP naar 17,00m +NAP. Tussen boring A2 en A3 gaat de gelaagdheid omlaag wat aanduidend kan zijn voor de aanwezigheid van een breuk, echter is deze niet overtuigend.

De grondwaterstand gemeten vanuit de boringen A3 en A4 laten slechts een peilverschil zien van 0,4m. deze verschillen zijn te klein om deze te verbinden aan een breuk gerelateerde grondwaterstand sprong, die kunnen oplopen van 1 tot 2 meter of meer. Grondwaterstand metingen betreft boring A1 en A2 worden besproken in 3.2.2 Grondwaterstand raai 5.

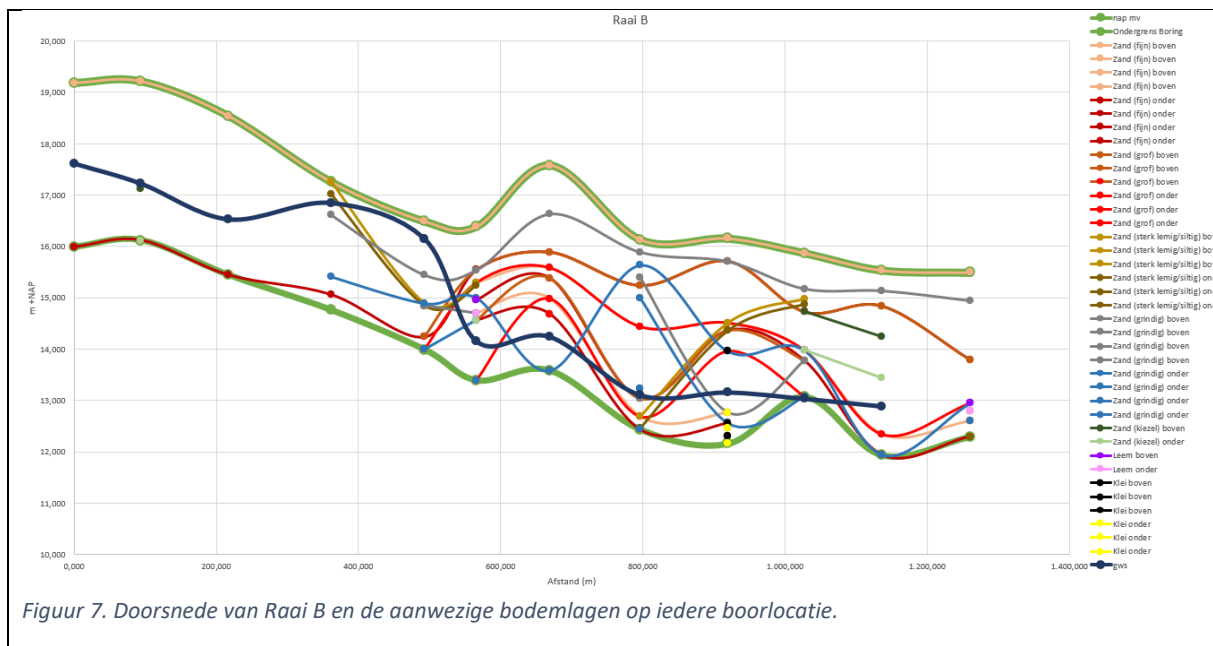
In figuur 7 is een doorsnede van alle boringen in raai B te zien per aanwezige grondlaag en de terreinsprongen die gemaakt worden tussen de boringen. Deze grafiek is uitgebreider te vinden in Bijlage C.

Van boring B1 tot en met B3 bestaat de raai uit zand (fijn) en zijn er geen andere lagen aanwezig te vinden. Beginnende bij B3 naar B4 toe ontstaan er verschillende lagen, waaronder zand sterk lemig en zand grindachtig. De sterk lemige laag die bij B4 ontstaat zakt tot aan B5 ongeveer tot 2,2m +NAP lager wat dit een aandachtspunt maakt betreft de mogelijkheid op een aanwezige breuk. Dit wordt ondersteunt door de grondwaterstand die vanaf boring B4 tot aan B6 zeer snel daalt. Op boring B4 staat het grondwater op 16,85m +NAP en daalt naar 14,51m +NAP op boring B6, dit is een verschil in grondwaterstand van 2,34m. Verderop ontstaat er tussen B6 en B7 een grote laag zand (grindachtig), waar er specifiek bij B6 meerdere verschillende lagen te vinden zijn, waaronder: Leem en zand kiezelachtig. Tussen B7 en B8 is er nogmaals een grote daling in de grondwaterstand te vinden. Op punt B7 staat deze op 14,24m +NAP en daalt naar 13,10m +NAP op boring B8, wat een mogelijke indicatie is voor een aanwezige breuk. Verdergaand bij boring B8 naar B9 is een grote laag zand (grindachtig) in samenhang met een laag zand sterk lemig, die beide een grote grondlaag sprong maken. Het laatste aandachtspunt is tussen boring B10 en B10, waar nogmaals een grote zand (grindachtige) laag te vinden is.

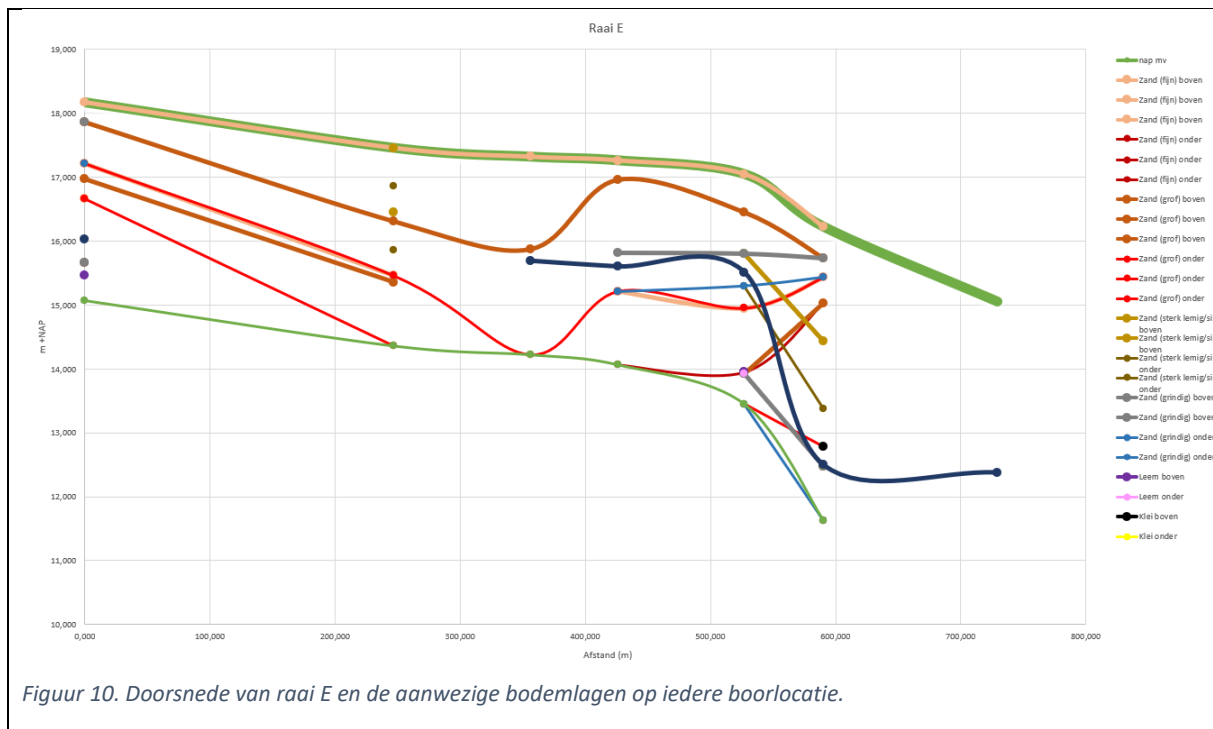
In figuur 10 is een doorsnede van alle boringen in raai E te zien per aanwezige grondlaag en de terreinsprongen die gemaakt worden tussen de boringen. Deze grafiek is uitgebreider te vinden in Bijlage C.

Boring E1 laat verschillende lagen zien, met name zand (grindachtig) en leem. Deze lagen komen verder niet voor binnen raai E tot aan boring E5. Tussen boring E1 en boring E5 is er geen duidelijk verschil in gelaagdheid. Boring E5 laat een nieuwe laag leem zien in de bodem terwijl er van E5 naar E6 ook een verschil in gelaagdheid plaatsvindt. Lagen zand (sterk lemig) en zand (grindachtig) zaken in meter +NAP naar boring E6 toe wat een mogelijke indicatie is voor een breuk. Dit wordt ondersteund door de grondwaterstand die tussen boring E5 en E6 daalt van 15,50m +NAP naar 12,50m +NAP. Dit is een sprong van 3m +NAP, wat een goede indicatie is voor een mogelijk aanwezige breuk.

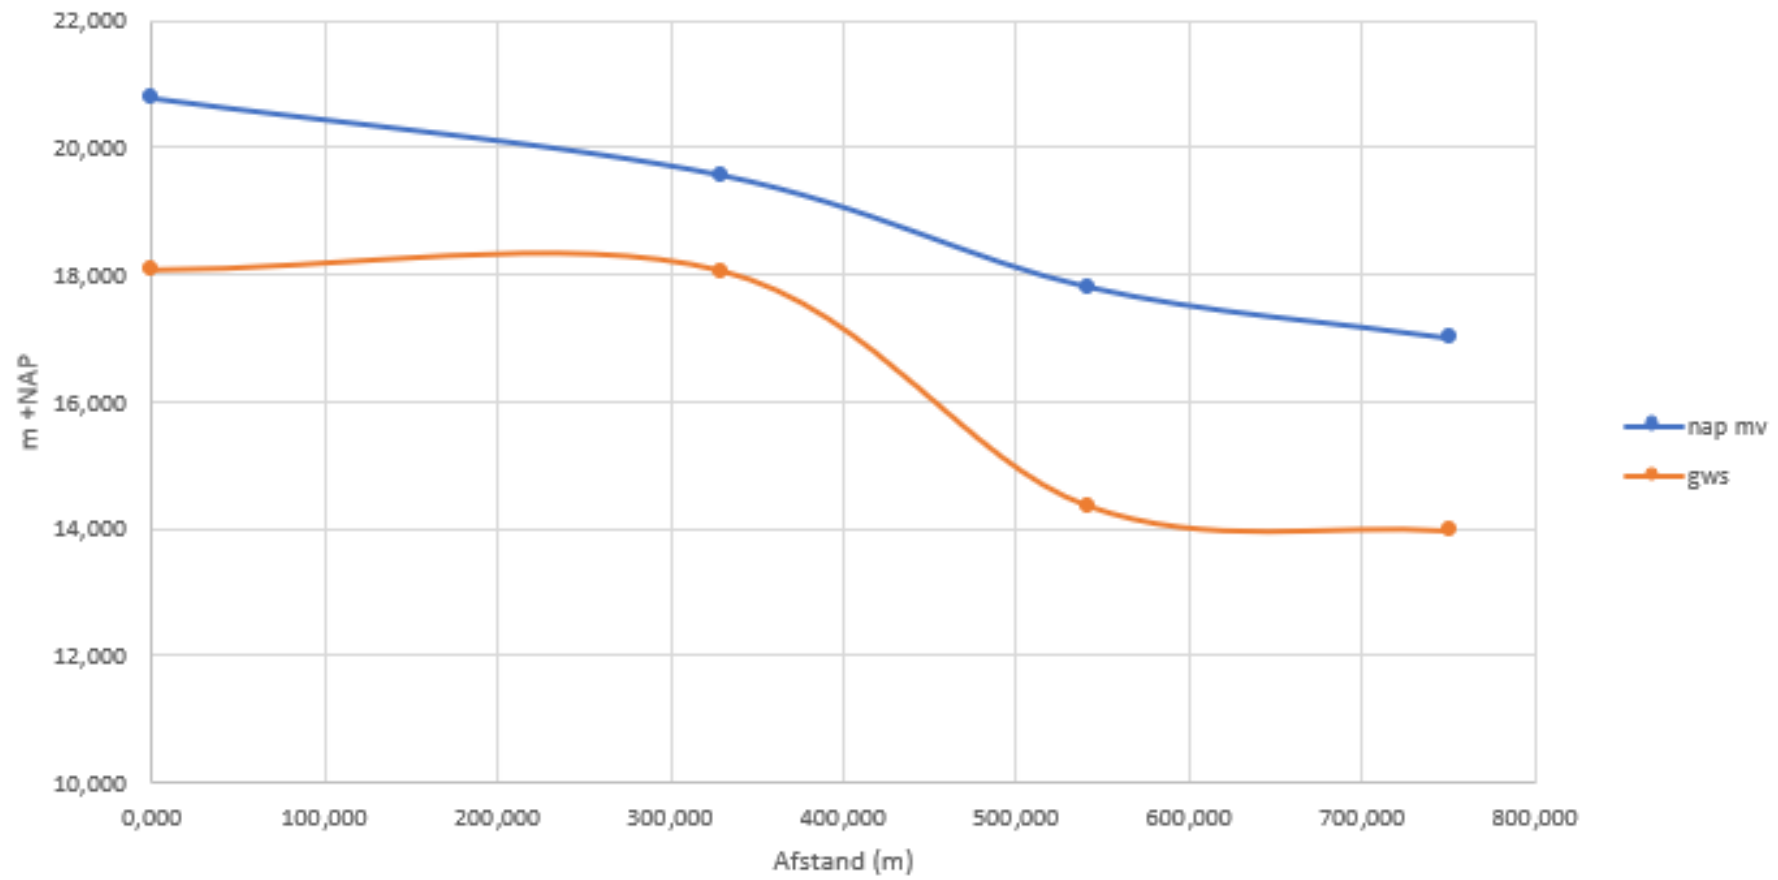
Grondwaterstand raai 5
