### GGOR-visie Goorloop - Snelle Loop

Opdrachtgever: Waterschap Aa en Maas

Datum: 15 mei 2018

Projectnaam: GGOR Goorloop, Snelle Loop en Peelse Loop

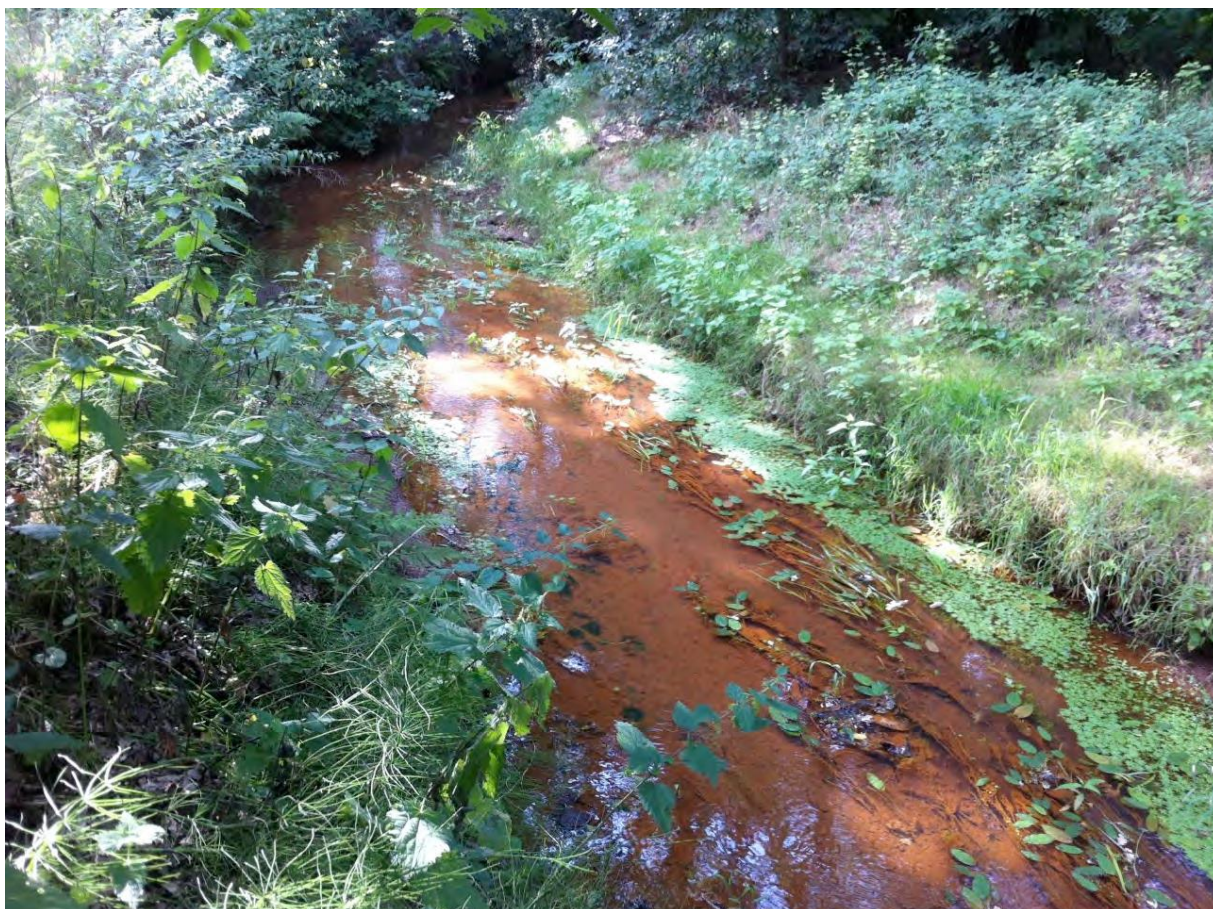
*Figuur 2.3: Toekomstbeeld van de heringerichte Peelse Loop*

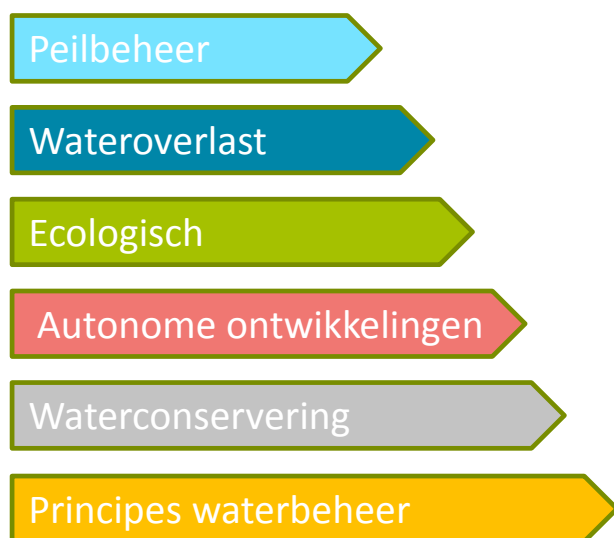
*Figuur 3.1: Beoordelingsstappen in het toetsingskader voor GGOR Goorloop, Snelle Loop en Peelse Loop*

Dit hoofdstuk beschrijft het toetsingskader, dat is gebruikt om te bepalen of de voorgestelde GGOR-maatregelen in lijn zijn met het beleid van het waterschap en andere overheden. Tevens is het toetsingskader gebruikt om in geval van meerdere oplossingsvarianten de voorkeursoplossing te bepalen. Het toetsingskader bestaat uit een zestal beoordelingsstappen, waaraan de voorgestelde maatregelen en varianten daarin zijn beoordeeld. Figuur 3.1 geeft deze stappen weer.

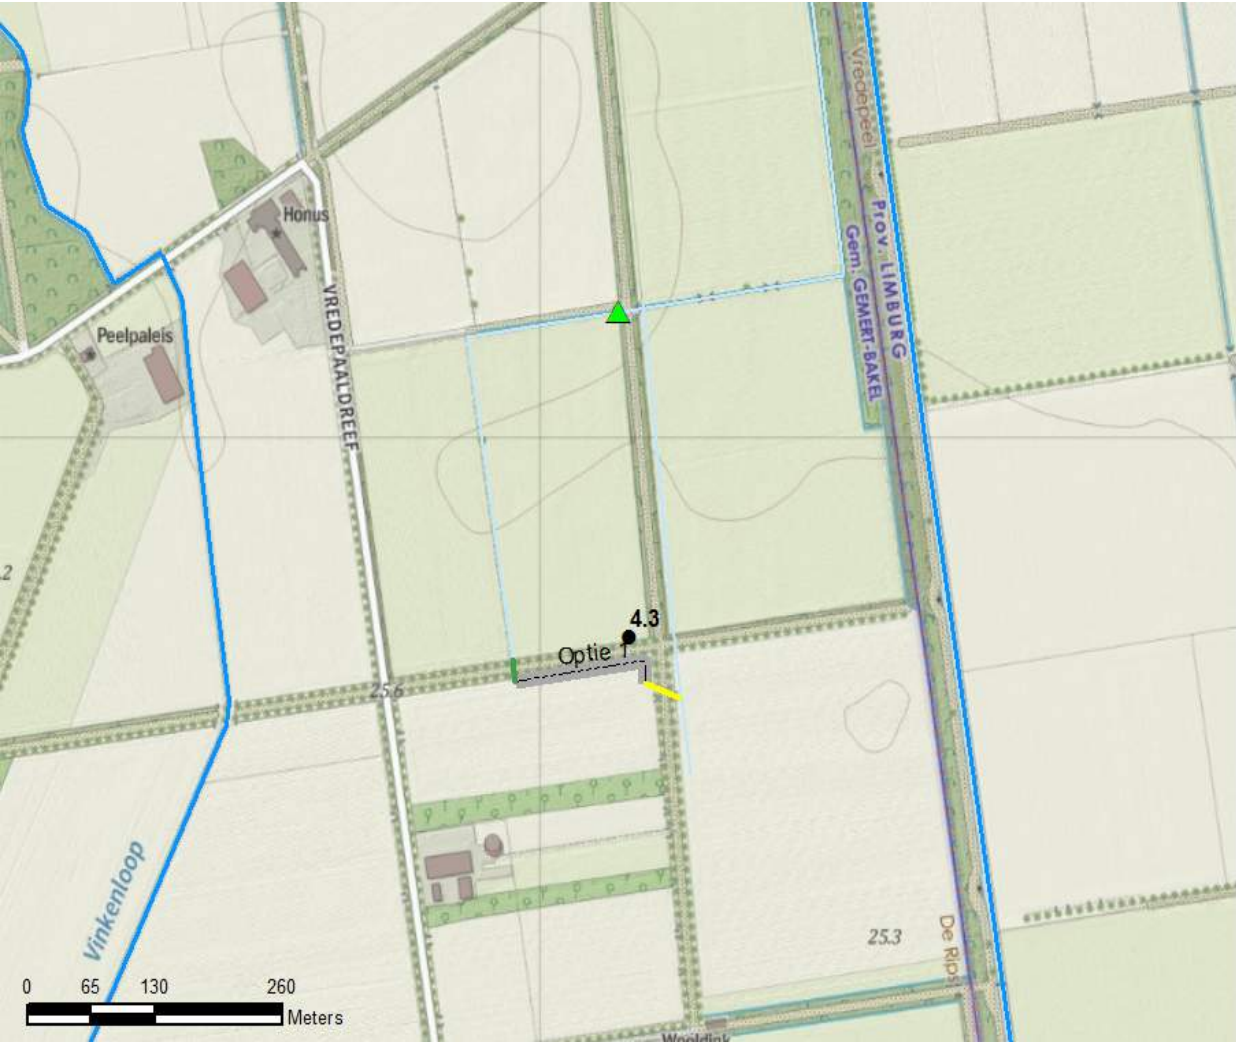
### Maatregelpakket 4A

- Duiker (maatregel)
  - nieuw
  - opschonen
- Waterloop (maatregel)
  - Opwaarderen

| Nummer | Hydrologische opgave | Gekozen maatregelen |
|---|---|---|
| 4A | <b>Moeizame afwatering nabij Peelkanaal</b><br>Moeilijke afwatering door gebrekkig onderhoud. Goede drooglegging bereiken voor aanliggende percelen. | Er wordt een nieuwe duiker geplaatst om een verbinding te maken naar het westen. Daarnaast wordt de bestaande greppel opgewaardeerd zodat de duiker qua bodemhoogte goed aansluit op boven- en benedenstroomse waterlopen. |

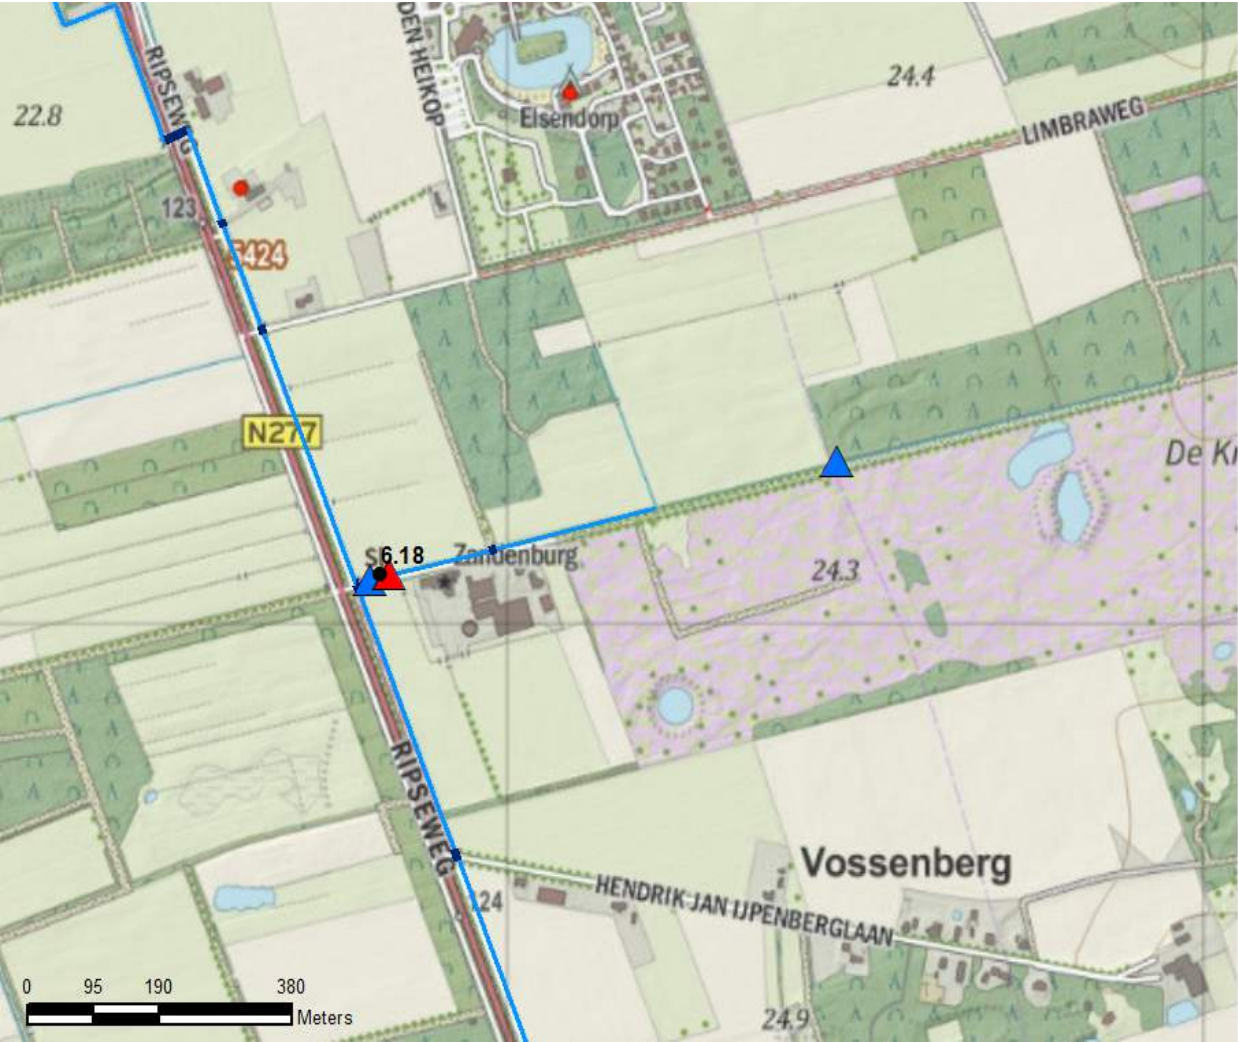
## Maatregelpakket 6A

- Stuw (maatregel)
- ▲ Nieuwe stuw
  - ▲ Verwijderen

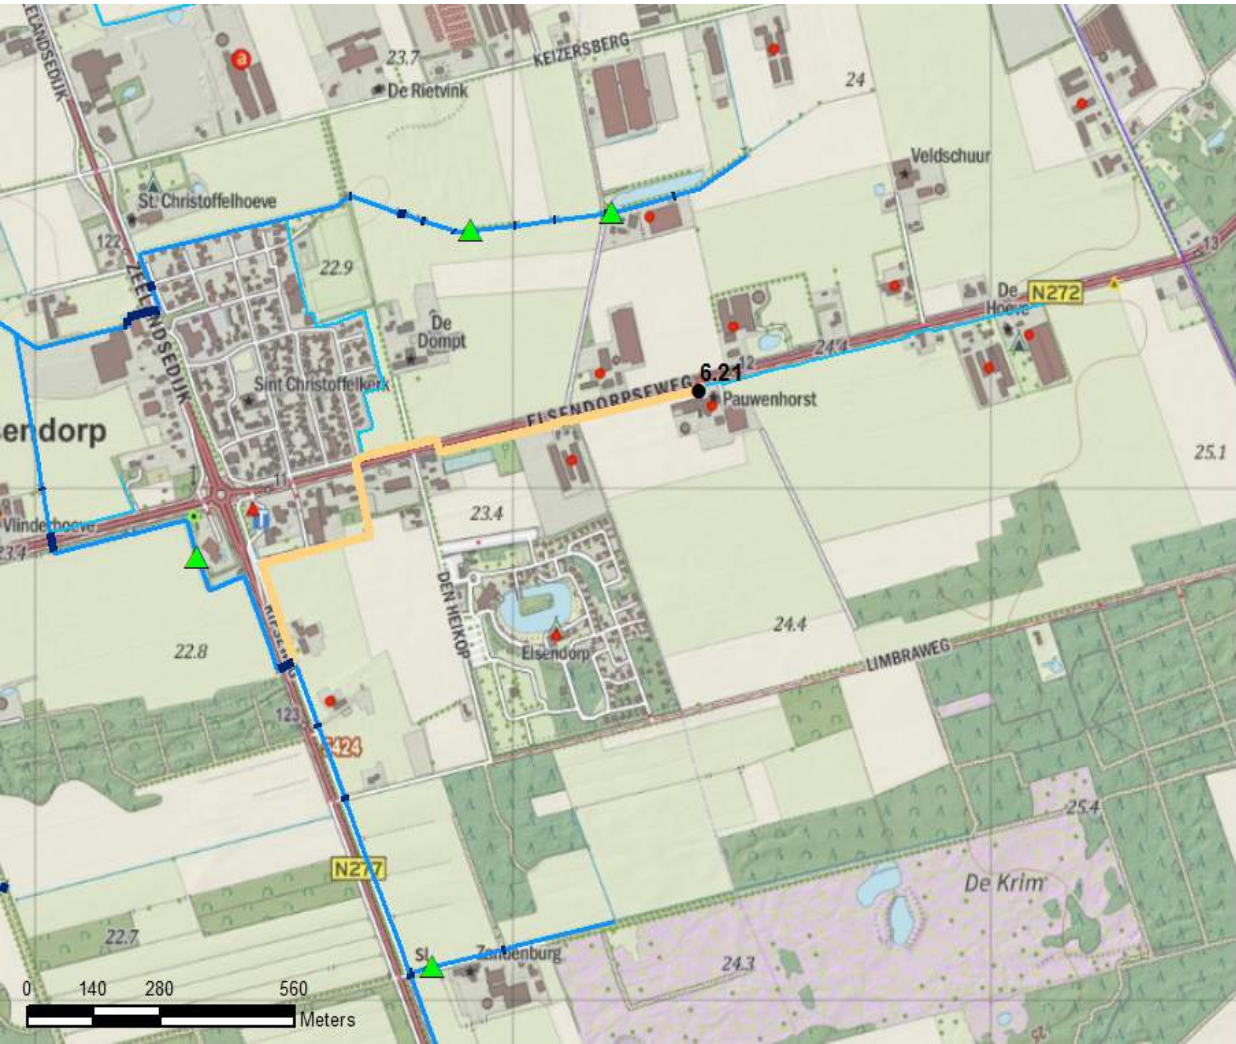
## Maatregelpakket 6D

- Waterloop (maatregel)
- Legger watergang

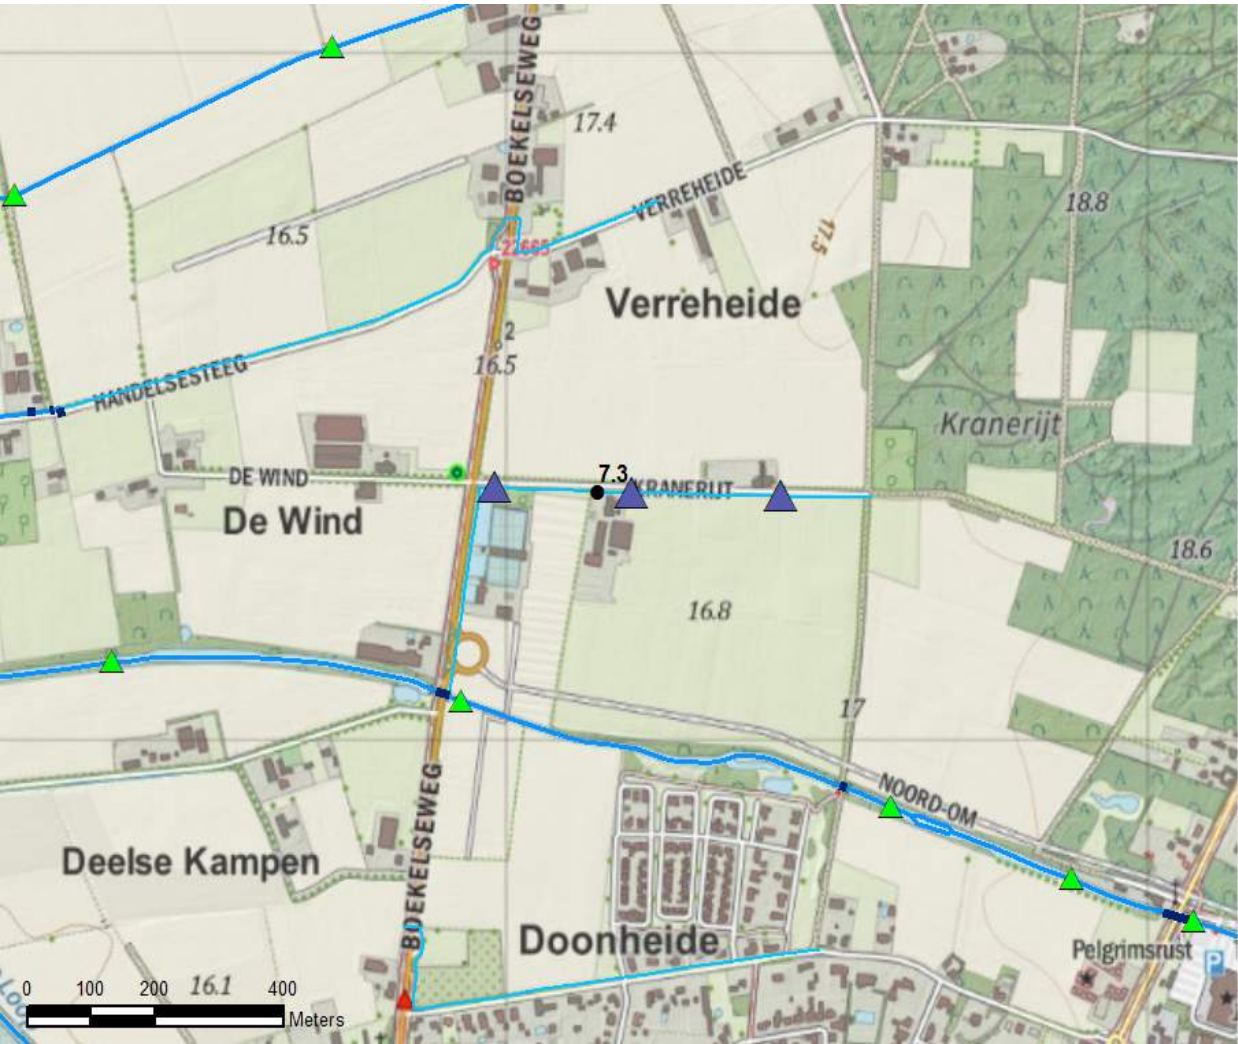
## Maatregelpakket 7B

- ▲ Stuw (maatregel)
- ▲ Drempel

| Nummer | Hydrologische opgave | Gekozen maatregelen |
|---|---|---|
| 7B | <b>Droogte Kranerijt</b><br>De B - watergang (03834) voert water uit dit gebied af in westelijke richting parallel aan de weg Kranerijt en vervolgens naar het zuiden langs de N605 richting de Peelse Loop en mondt hierin uit juist benedenstrooms van stuw 251F. Mede door peilverlaging van de Peelse Loop als gevolg van de herinrichting Peelse Loop zakken de waterstanden in de B-watergang te snel en treedt mogelijke droogteschade op. | Er zijn twee oplossingsrichtingen verkend om de droogteproblematiek hier te bestrijden: 1) wateraanvoer vanuit de Peelse Loop 2) drempels in de watergang opnemen voor waterconservering. Optie 1 is afgefallen als gevolg van de doelstellingen voor de Peelse Loop en het beekherstel. Optie 2 is daarom verder uitgewerkt. In deze optie worden er drempels in de B watergang geplaatst zodat er lokaal water geconserveerd wordt. |

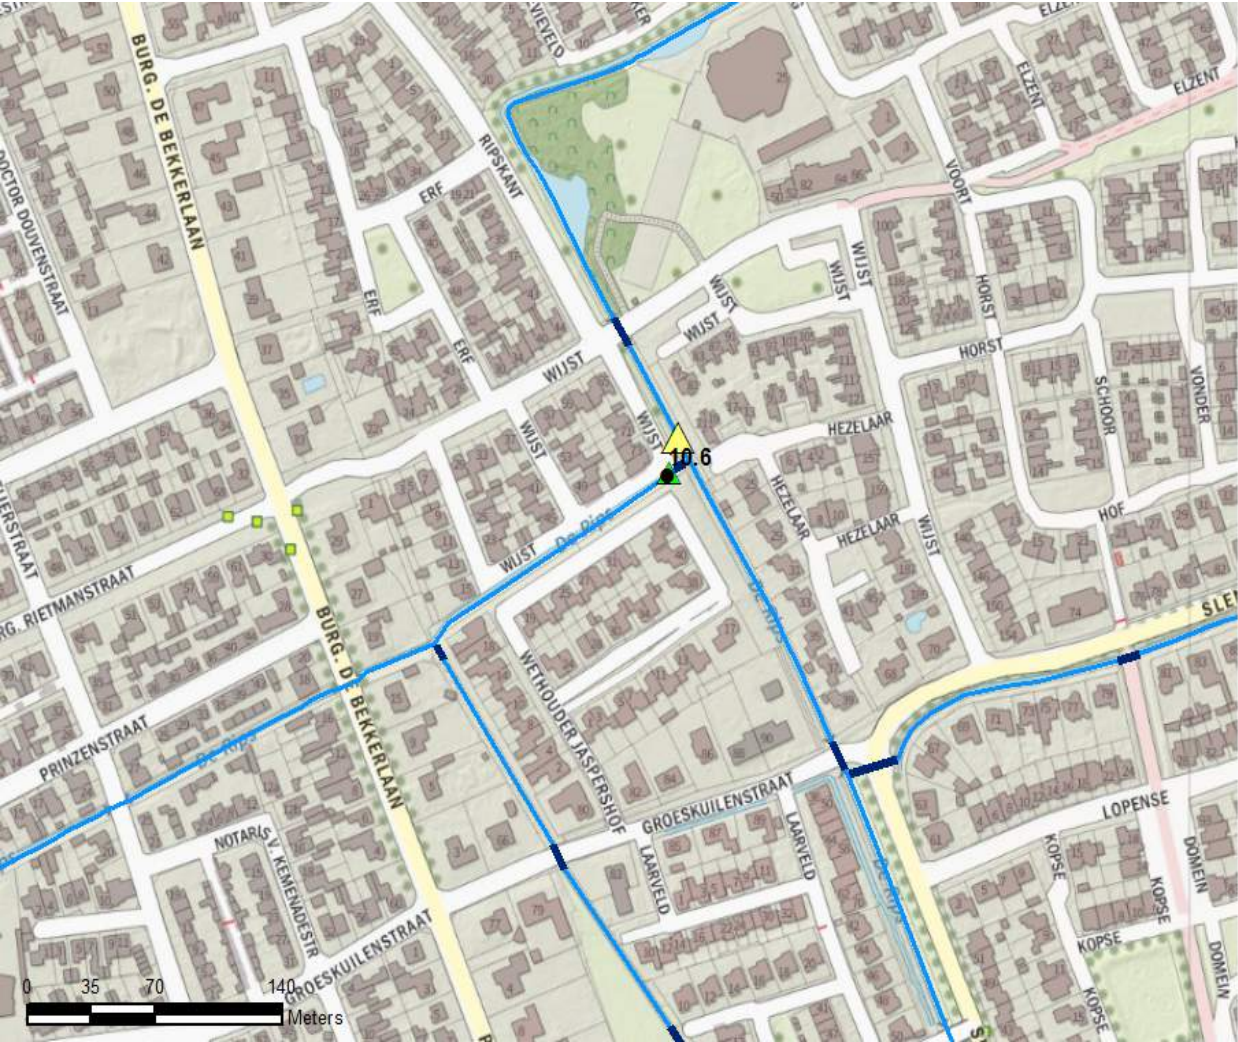
## Maatregelpakket 10C

- Stuw (maatregel)
- ▲ Automatiseren

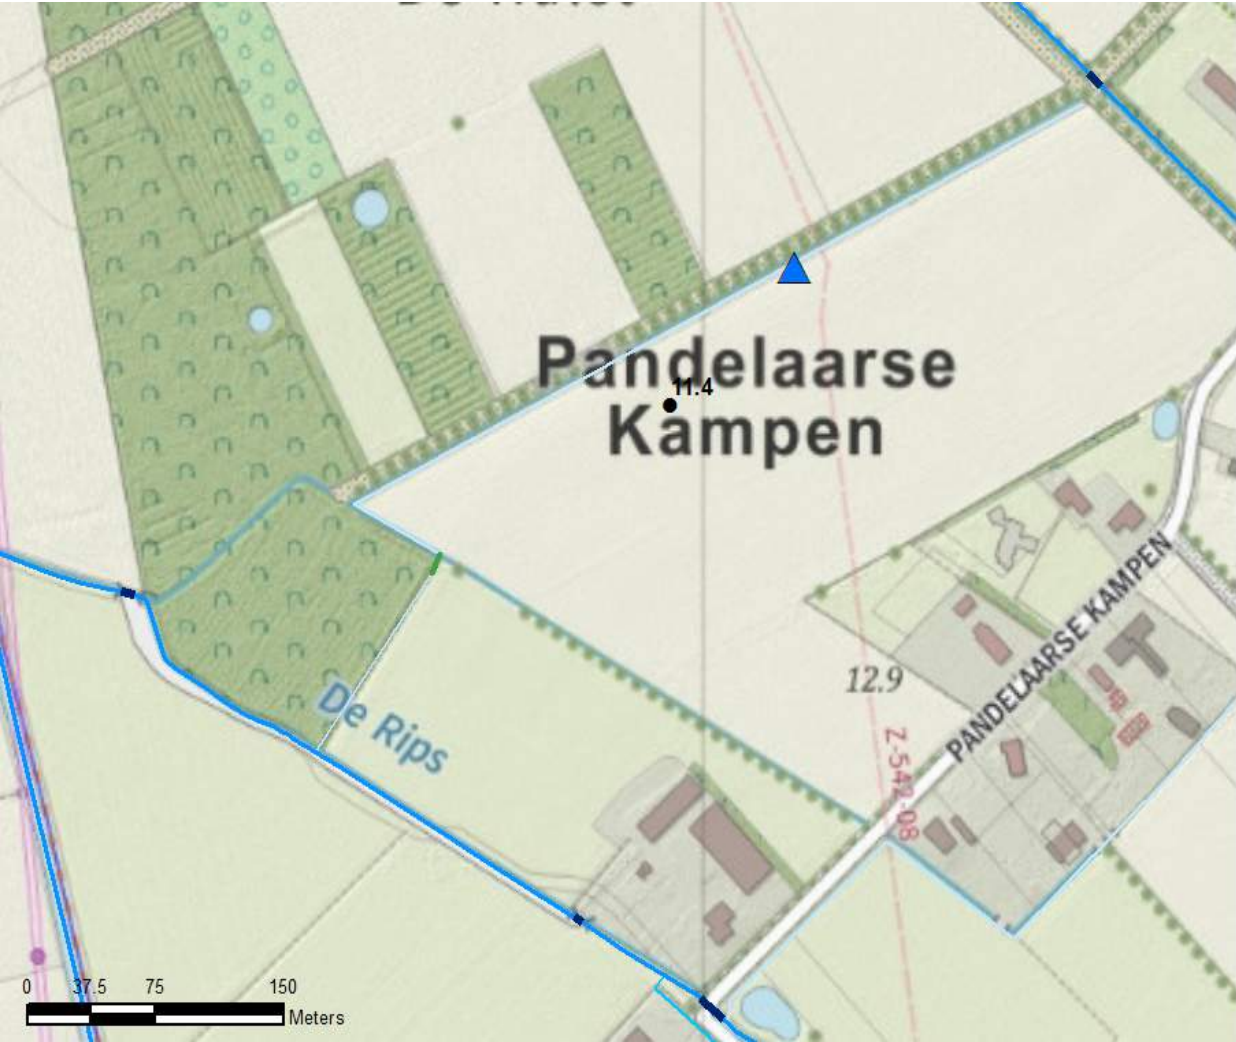
## Maatregelpakket 11C

- Stuw (maatregel)
- ▲ Nieuwe stuw
- Duiker (maatregel)
- opschonen
