## Bijlagen projectplan Waterwet Beekontwikkeling Sint Jansbeek fase 3, binnendijks

Project  
**Sint Jansbeek**

Onderdeel  
**Definitief ontwerp**

Opdrachtgever  
**Waterschap Aa & Maas**

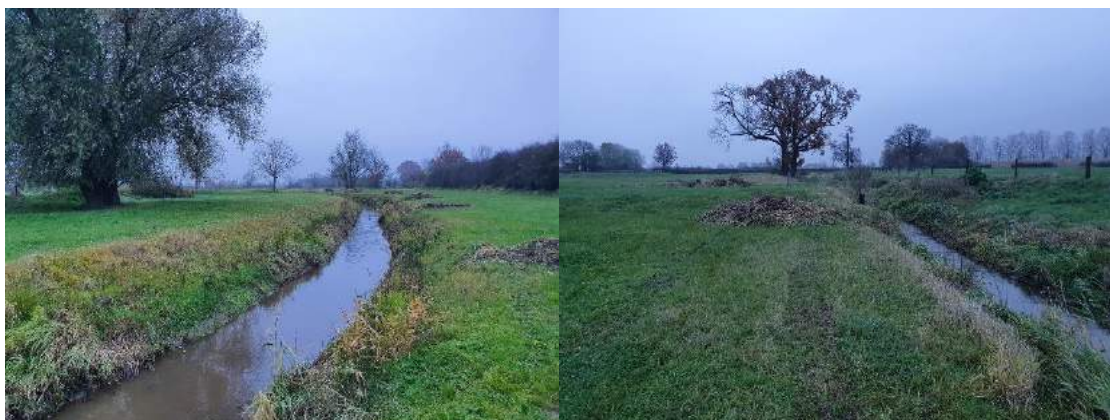
*Impressie foto's Sint Jansbeek bovenstrooms ter hoogte van de Maasstraat. Reeds vergunde maasheggen ontbreken.*

In de overzichtskaart 'Maasheggen, voortgang realisatie' d.d. 22-07-2020 staan alle vergunde maasheggen ingetekend (zie bijlage 2). Hieruit blijkt dat niet alle vergunde maasheggen in de praktijk aanwezig zijn. Zo ontbreken er in de praktijk ook maasheggen langs de Sint Jansbeek.

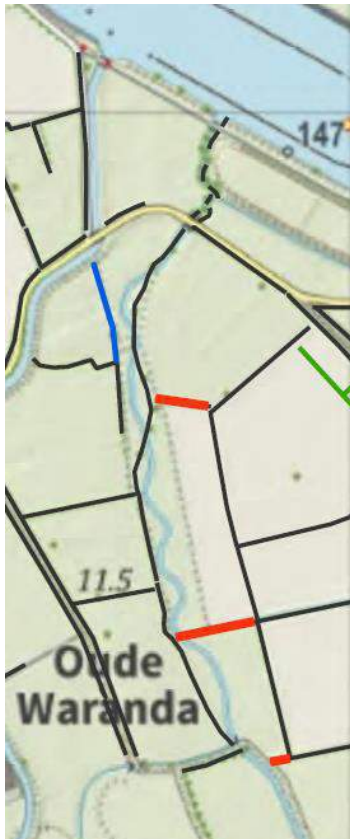
(1) Reeds vergunde maasheggen  
(in zwart)

Op onderstaande afbeeldingen is het traject van de Sint Jansbeek aangegeven waar eventueel maasheggen kunnen worden aangeplant. De linker afbeelding (1) geeft aan welke maasheggen vergund zijn (zwarte lijnen). De middelste afbeelding (2) geeft weer welke maasheggen in de werkelijkheid ontbreken nabij de Sint Jansbeek (rode lijnen). Dit biedt de mogelijkheid om circa 500 m aan maasheggen aan te planten langs de Sint Jansbeek.

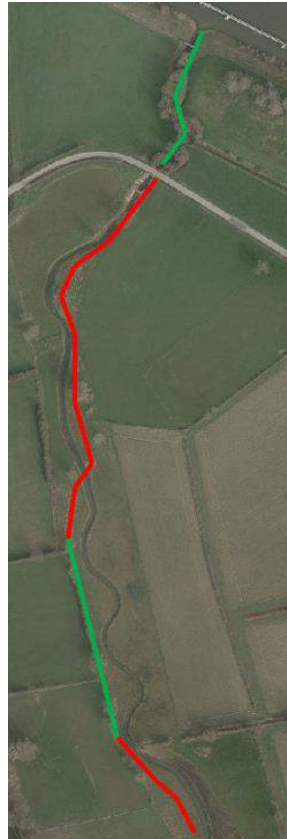
(2) ontbrekende, vergunde  
maasheggen (in rood)

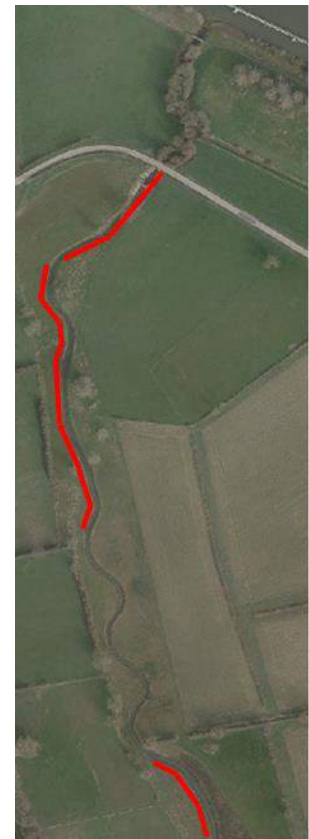
(3) voorgestelde locatie  
maasheggen (in rood)

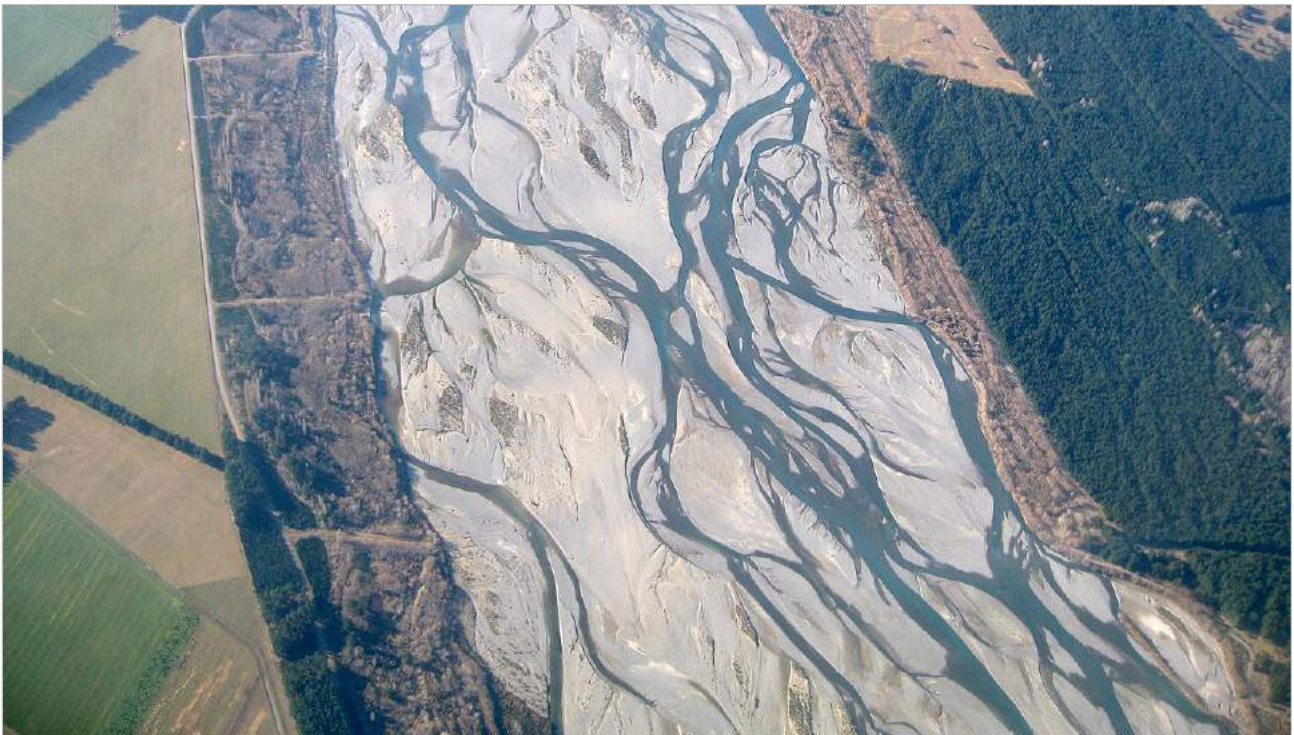
*Figuur 5. Een vlechtend riviersysteem (bron: Wikipedia, Creative Commons license CC BY 2.5).*

Onder de koudere omstandigheden in het Pleistoceen gedraagt de Maas zich als een vlechtende rivier (figuur 5). Vlechtende rivieren zijn tegenwoordig nog terug te vinden in bergen en in koude streken. Ze vormen een brede bedding waarin veel kleine, in elkaar overlopende geulen actief zijn. Zij worden van elkaar gescheiden door zand- en grindbanken. De droogliggende delen van deze bedding zijn onbegroeid, en zeer gevoelig voor erosie door wind. Daardoor ontstaan op plekken waar de rivierloop loodrecht op de (zuidoostelijke) windrichting ligt, stuifduinen, doordat de zandfractie uit de bedding opwaait en, gezien het gewicht van de sedimentkorrels, vrij snel weer worden afgezet.<sup>25</sup> De stuifduinen aan de oostkant van de Maas getuigen van deze preferente windrichting door middel van de typische halvemaanvorm waaraan de ze naam paraboolduinen te danken hebben (Figuur 5). Deze vorm ontstaat doordat de duinen door de wind geleidelijk verplaatst worden, waarbij het hoogste deel van het duin zich te snelste verplaatst. Zij zijn ontstaan aan het einde van het Pleistoceen en in het begin van het Holoceen en ze zijn ingedeeld bij de Formatie van Boxtel, het Laagpakket van Delwijnen.<sup>26</sup>

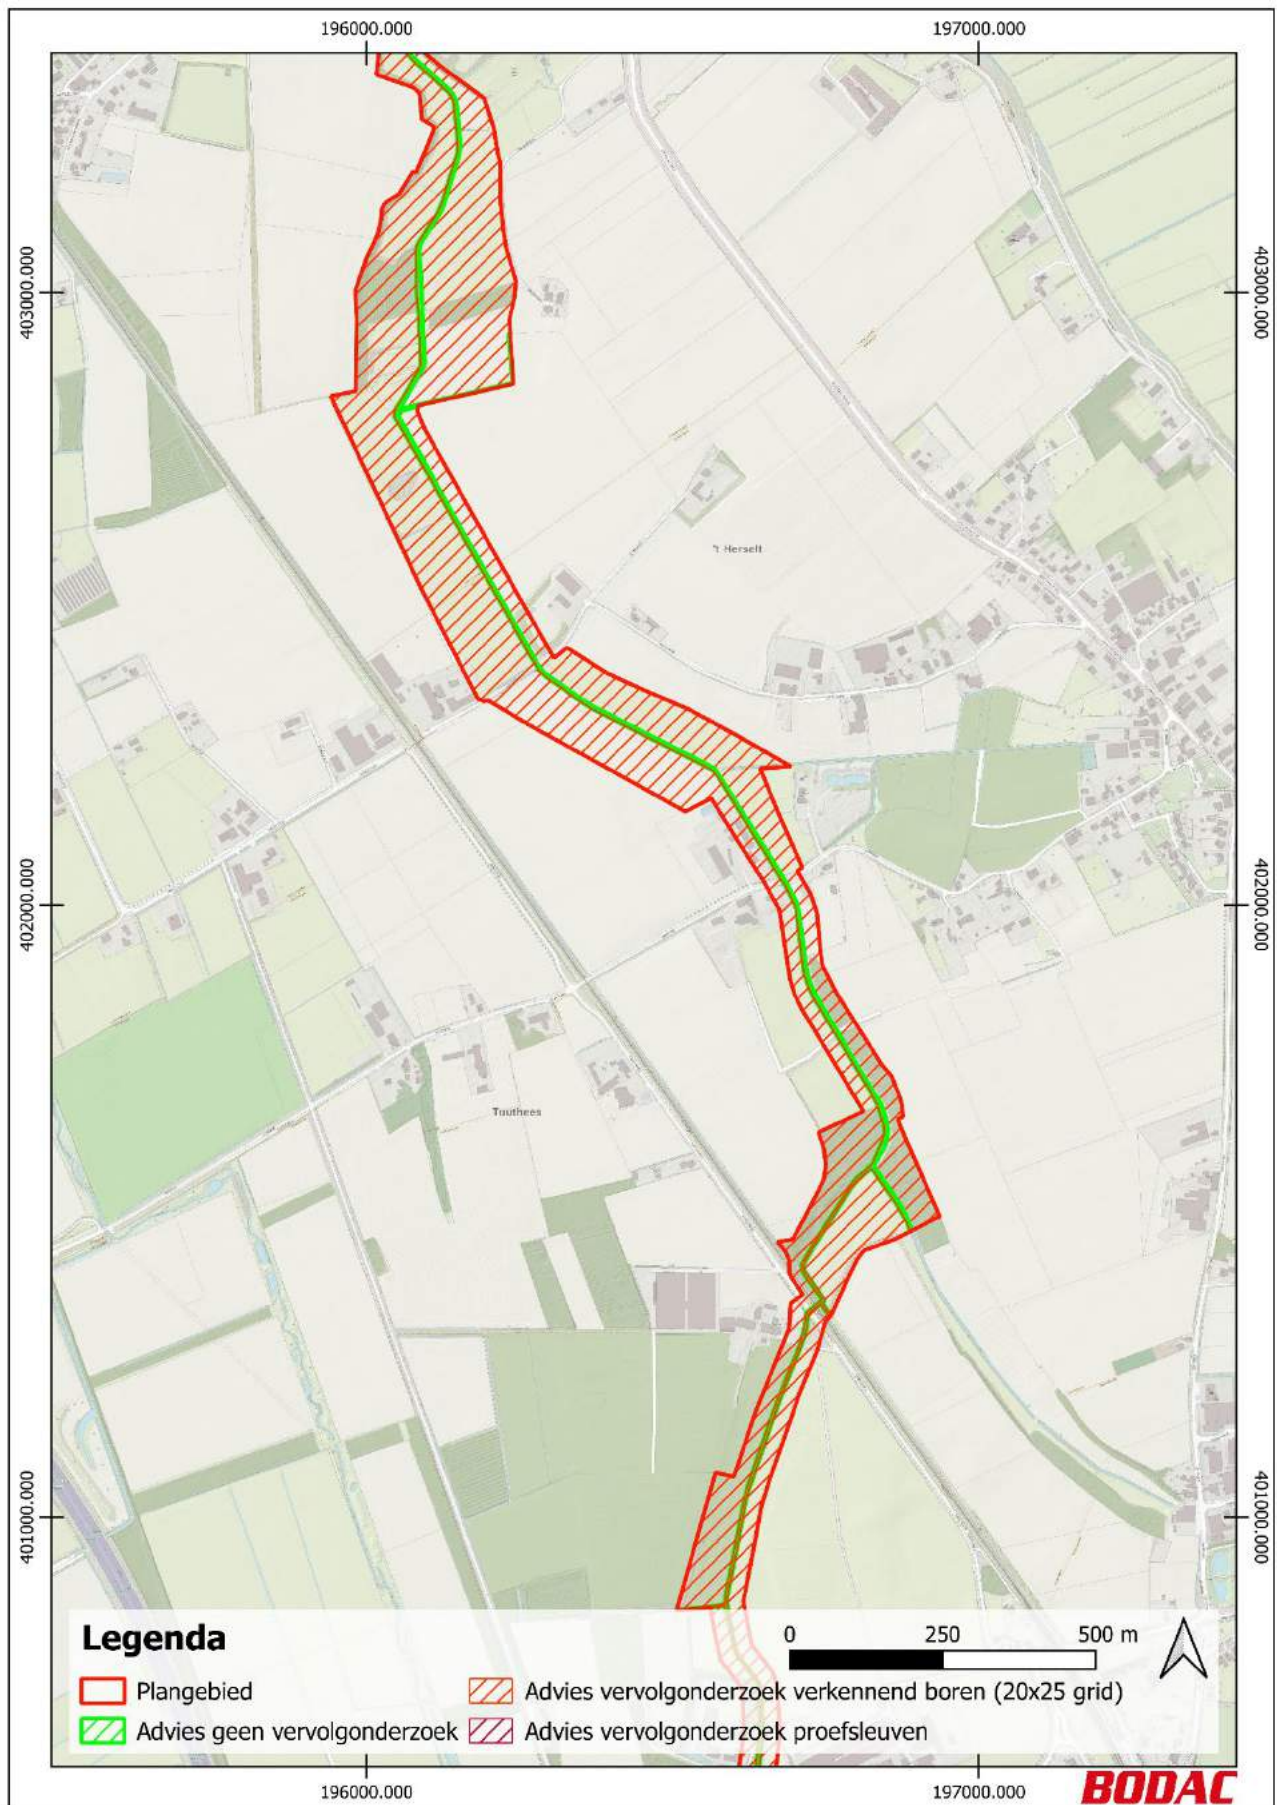
Figuur 11. Het Bodac-advies over het al dan niet uit laten voeren van archeologisch vervolgonderzoek in het middelste deel van het onderzoeksgebied (bron: OpenTopo).

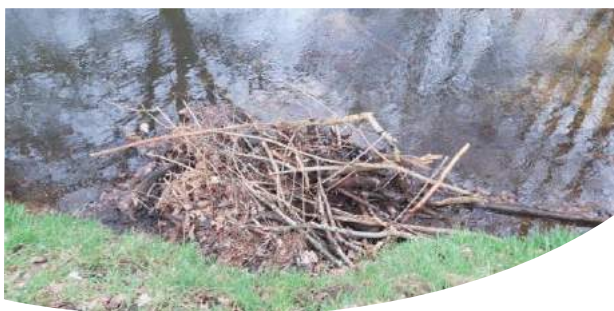
Afbeelding 3.10. Aangetroffen beverburcht in het plangebied

Tijdens het veldbezoek zijn sporen van grondgebonden zoogdieren aangetroffen. Zo zijn ten zuiden van Vortum-Mullem diverse vraatsporen van de bever aangetroffen. Eveneens is op deze locatie een burcht van de bever aangetroffen. Daarnaast komen vanuit het waterschap meerdere meldingen van het aanleggen van dammen en knaagsporen op het traject ten zuiden van Vortum-Mullem. Hier is duidelijk sprake van een territorium van een bever(familie). Ook ten noordoosten van Vortum-Mullem is sprake van een beverterritorium. Hier zijn door het waterschap beveractiviteiten vastgesteld, een exacte locatie van een beverburcht is (nog) niet bekend. (Zie afbeelding 3.12 en 3.13).

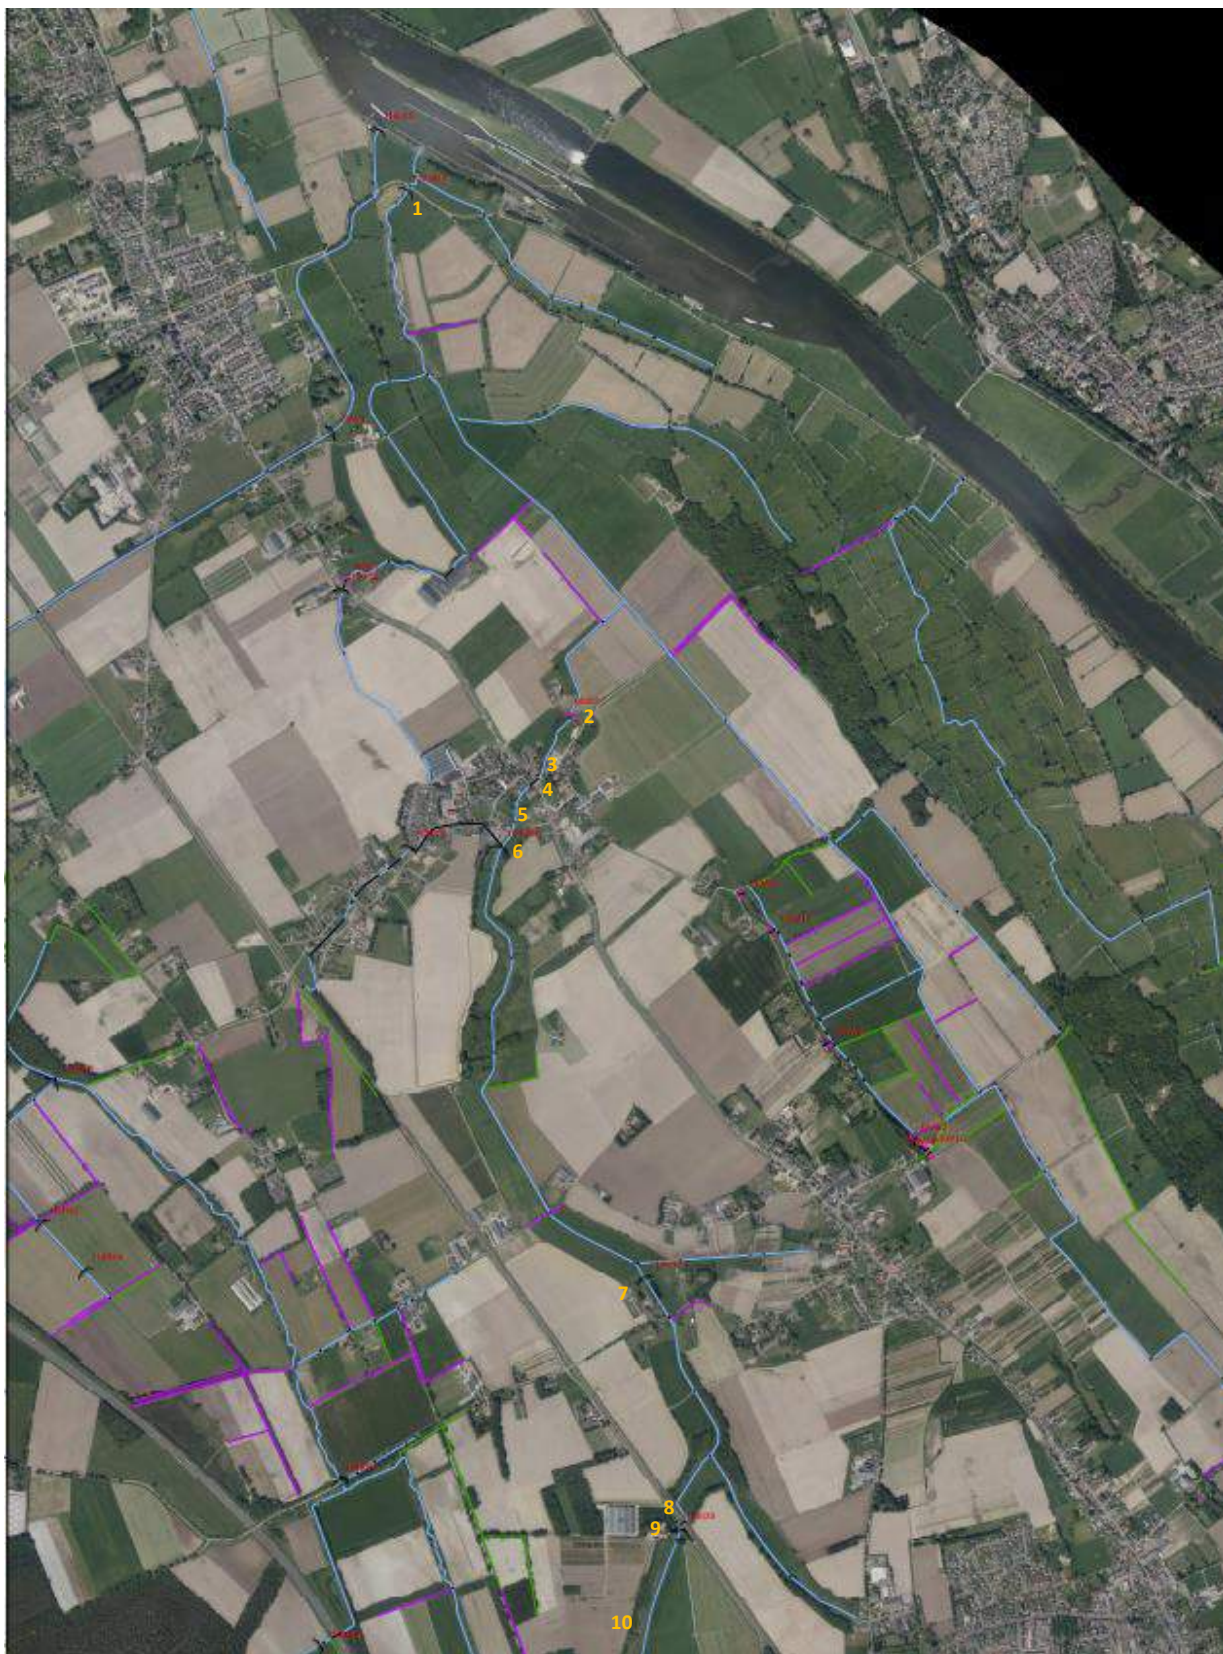
*Figuur 1.1 Ligging van de knelpunt locaties*

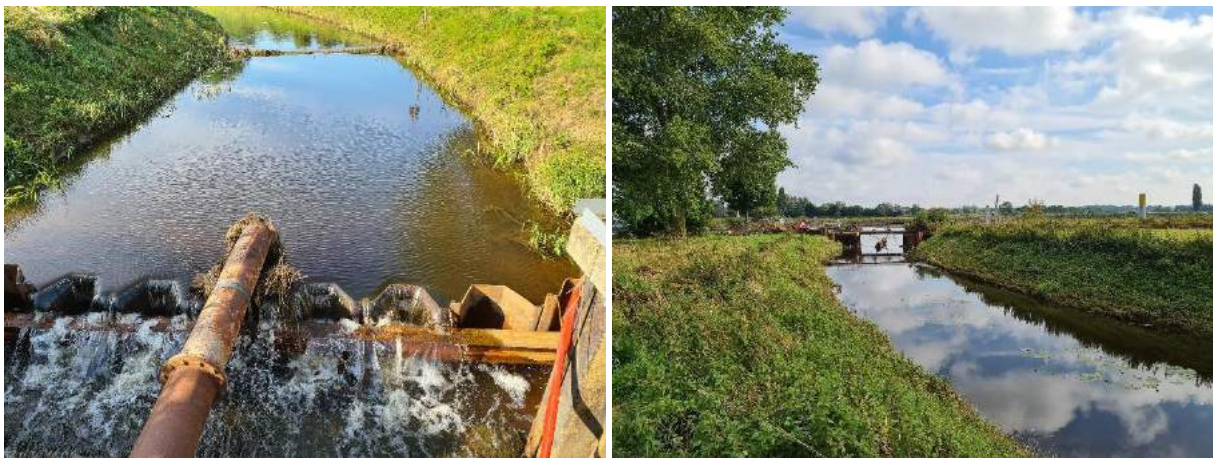
*Figuur 2.1 Sambeekse uitwatering. Foto links, water stroomt over de damwand de Maas in. Pomp dient voor opmaling Maaswater tijdens droge perioden (water wordt richting Oeffeltse raam gepompt). Foto rechts, richting monding kijkend.*

Net benedenstrooms van de monding van de Sint Jansbeek in de Maas, komt de Sambeekse uitwatering uit in de Maas. Deze monding is niet optrekbaar voor vis.

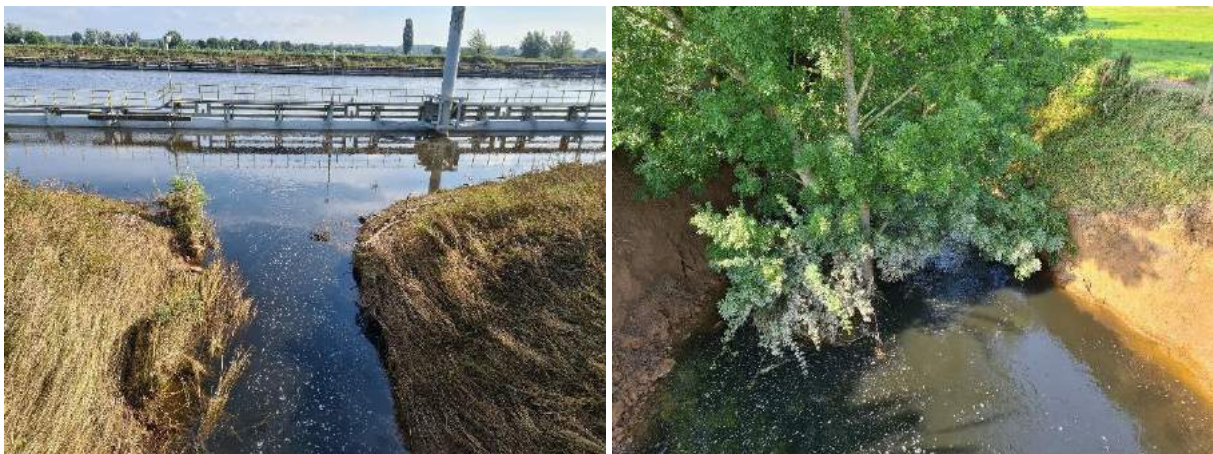
*Figuur 2.2 Uitmonding Sint Jansbeek. Foto links, uitmonding. Foto rechts, boom staat nog in het water die normaal op de oever droog staat.*

De Sint Jansbeek mondt benedenstrooms van het stuw-sluiscomplex uit in de Maas. Het benedenstroomse deel is opnieuw ingericht, waardoor de beek hier een meer bochtig karakter heeft. De monding van de beek is in 2015 voor 0,8 km ingericht. Binnen de uiterwaarden van de Maas is een gedeelte van de Sint Jansbeek hersteld, waardoor hij weer een natuurlijker karakter heeft. De beek slingert weer door het landschap. Stuw112GRS heeft geen functie meer. De betonnen bak Inclusief drempel is gehandhaafd.

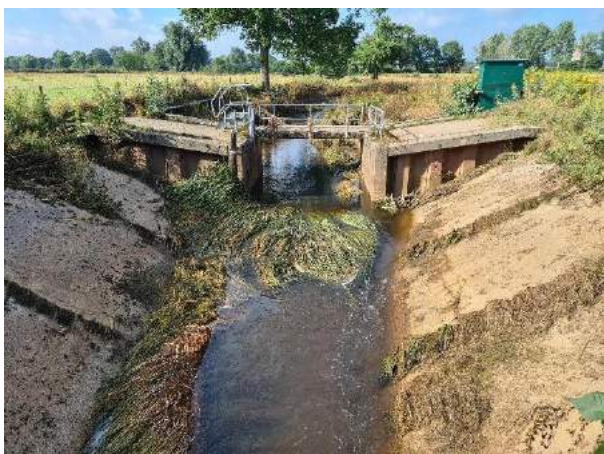
*Figuur 2.3 Stuw 112GRS gezien vanaf de stroomafwaartse zijde*

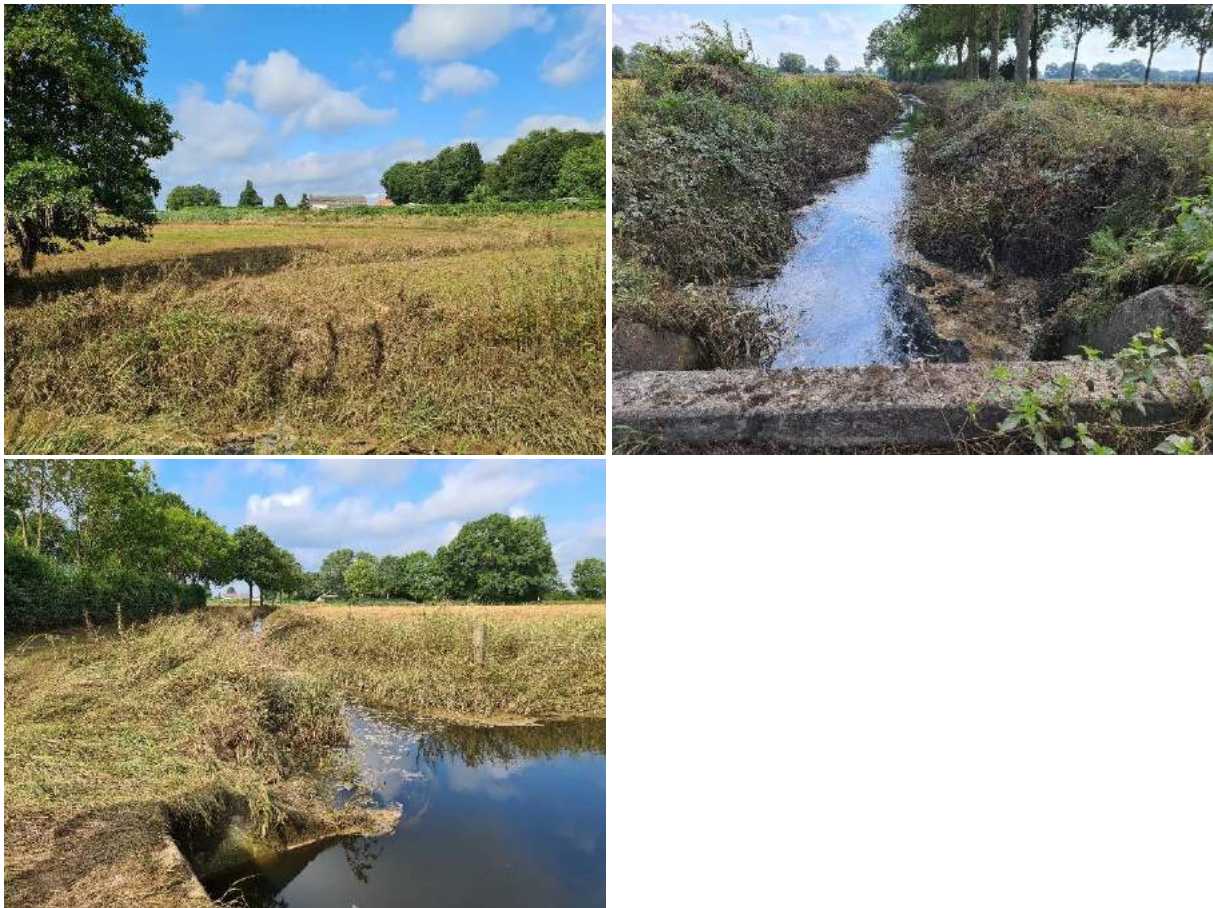
*Figuur 2.5. Foto linksboven. Loop van de Luinbeek in het landschap. Foto rechtsboven. Verontreiniging door bemesting (misschien samenhangend met het hoge water van de Maas). Foto linksonder. Uitmonding Luinbeek in de Sint Jansbeek.*

Er liggen kansen om de Sambeekse uitwatering (die net noordelijk ligt) te koppelen aan de Sint Jansbeek om zodoende de lokstroom te vergroten. Meest kansrijke locatie is die waar de afstand tussen beide waterlichamen het smalst is. De Luinbeek kan dienen als een koppelleiding tussen beide watergangen. Aandachtspunt is de waterkwaliteit van de b-waterloop, tijdens het veldbezoek leek deze sterk verontreinigd door meststoffen. Grond wellicht in eigendom bij waterschap. Daar waar de Luinbeek in de Sint Jansbeek uitmondt is een stuw of stenen dam nodig om te voorkomen dat vis de verkeerde afslag neemt. Moet dus ook bij de aantakking van Luinbeek met Sambeekse uitwatering een stuw komen welke in periode van droogte voorkomt dat water weer via Sint Jansbeek in de Maas komt maar via de Oeffeltse raam gestuurd wordt. Tenminste ca. 50% van het water van de Sambeekse uitwatering wordt geleid naar de Sint Jansbeek om een gunstige lokstroomverdeling te creëren. In hoeverre het profiel van de Sint Jansbeek geschikt is voor grotere debieten moet nader worden onderzocht.

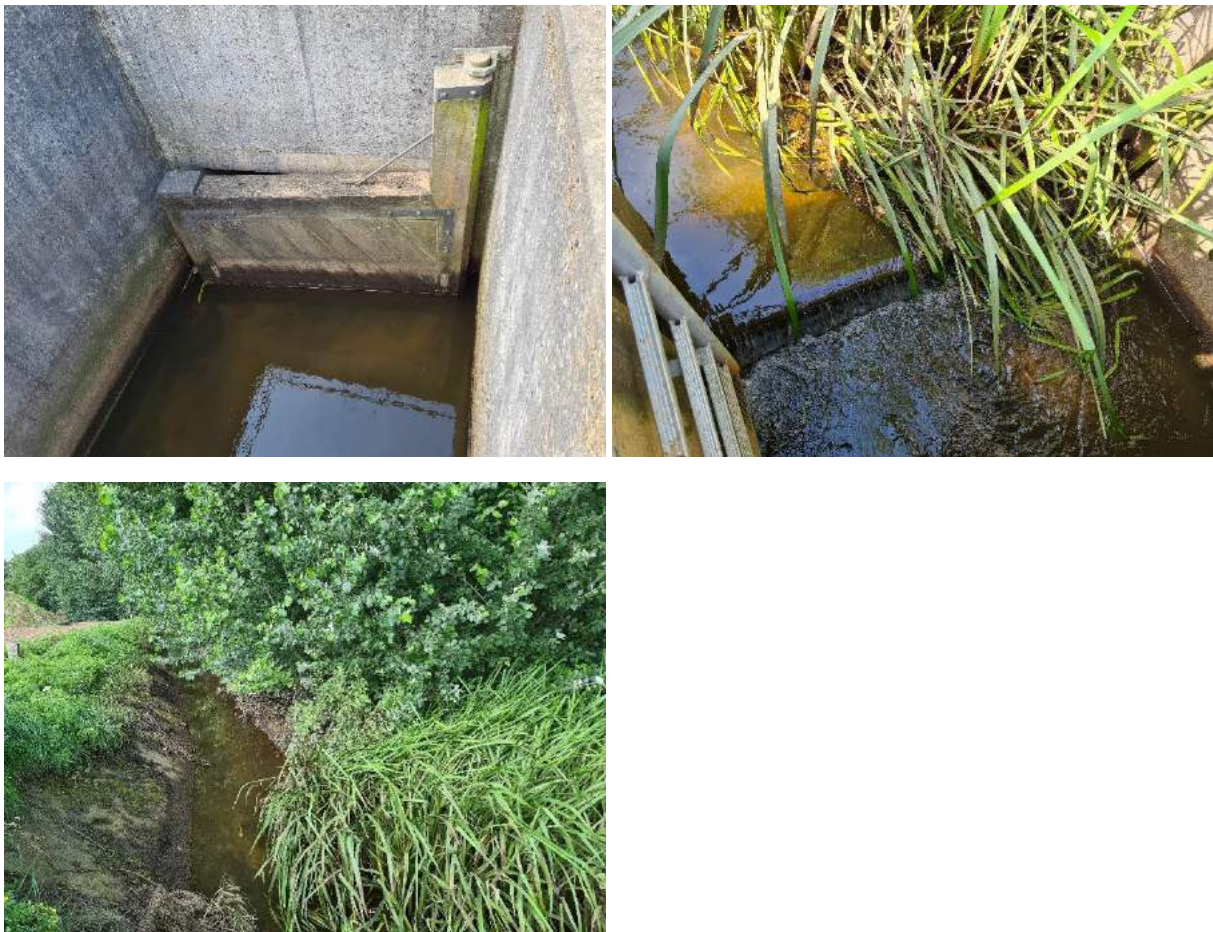
Stuw BKW3 nabij Vortum-Mullem is een houten schot gesitueerd in de winterdijk van de Maas. Verval is ca. 15 cm. T.a.v. het vispasseerbaar maken van de betreffende stuw dient er dus rekening mee te worden gehouden dat deze kering in de dijk aanwezig is. Het betreft een stuw met schuif met een breedte van 2 m, die tijdens normale afvoersituaties open staat.

Daarnaast is er een houten draaideur aanwezig aan de benedenstroomse zijde van de dijk. Functie hiervan is af het dichten dijk tijdens hoog water. Indien water vanuit de maas de Sint Jansbeek op stroomt dan wordt de deur door druk vanuit de maas dichtgedrukt. De stroming vanuit de Sint Jansbeek zet de deur weer op een kier.

*Figuur 3.1 Foto linksboven, draaideur net benedenstrooms van de dijk. Foto rechtsboven, vaste houten overlaat. Foto linksonder, strakke inrichting aan de bovenstroomse zijde*

Ten tijde van het veldbezoek stond de draaideur aan de benedenstroomse zijde op een kier. De deur kan verder open, maar vormt in deze situatie voor grotere vissen een knelpunt op deze manier. In november van 2020 stond deze verder open, zie onderste foto. Bij het district moet worden nagevraagd wat de maximale opening is die wordt toegestaan, evenals het moment van opening.

Schot bovenstrooms van de duiker is een vaste overlaat (houten schot in sponning). De begroeiing met rietvegetatie kan aanvullend probleem veroorzaken door extra opstuwing/dichtgroei. De stuw is niet passeerbaar voor vissen.

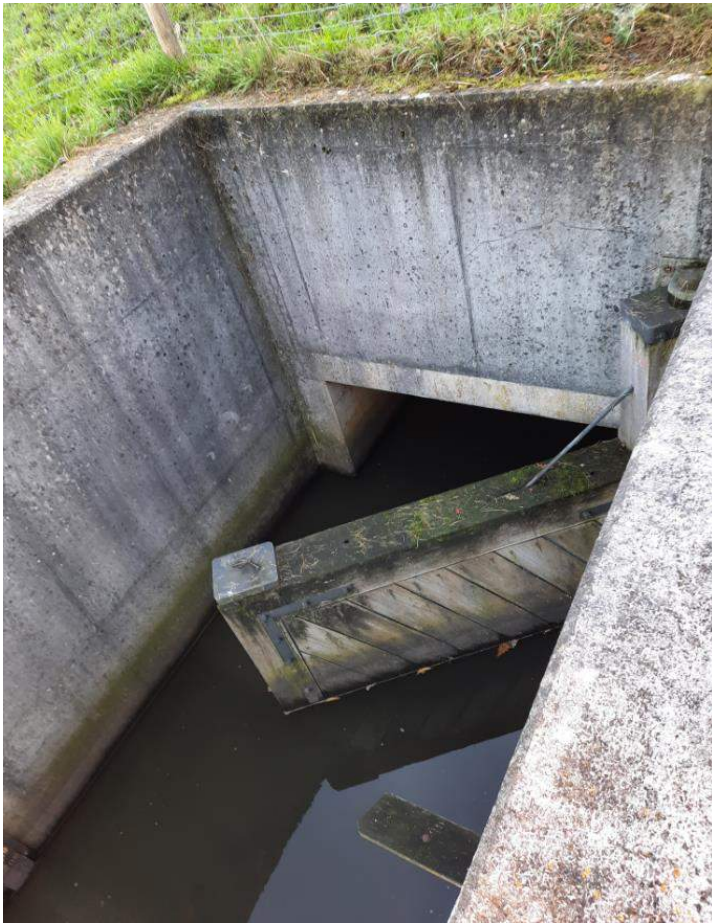
*Figuur 3.2 Draaideur net benedenstrooms van de dijk iets verder op een kier (november van 2020)*

(m.a.w. gaat ie snel, ver genoeg open). De oplossing betreft min mogelijk handwerk, en het automatiseren als dat kan.

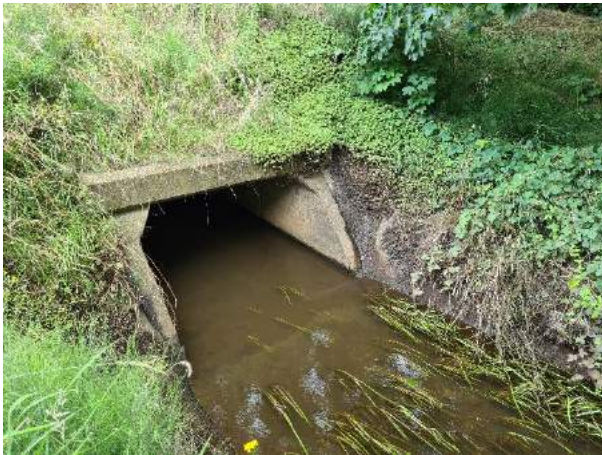
De overkluizing van de Sint Jansbeek onder de provinciale weg in Vortum-Mullem betreft een vierkante betonnen duiker. De lengte bedraagt ca. 48 m.

*Figuur 4.1 overkluizing van de Sint Jansbeek onder de provinciale weg in Vortum-Mullem*

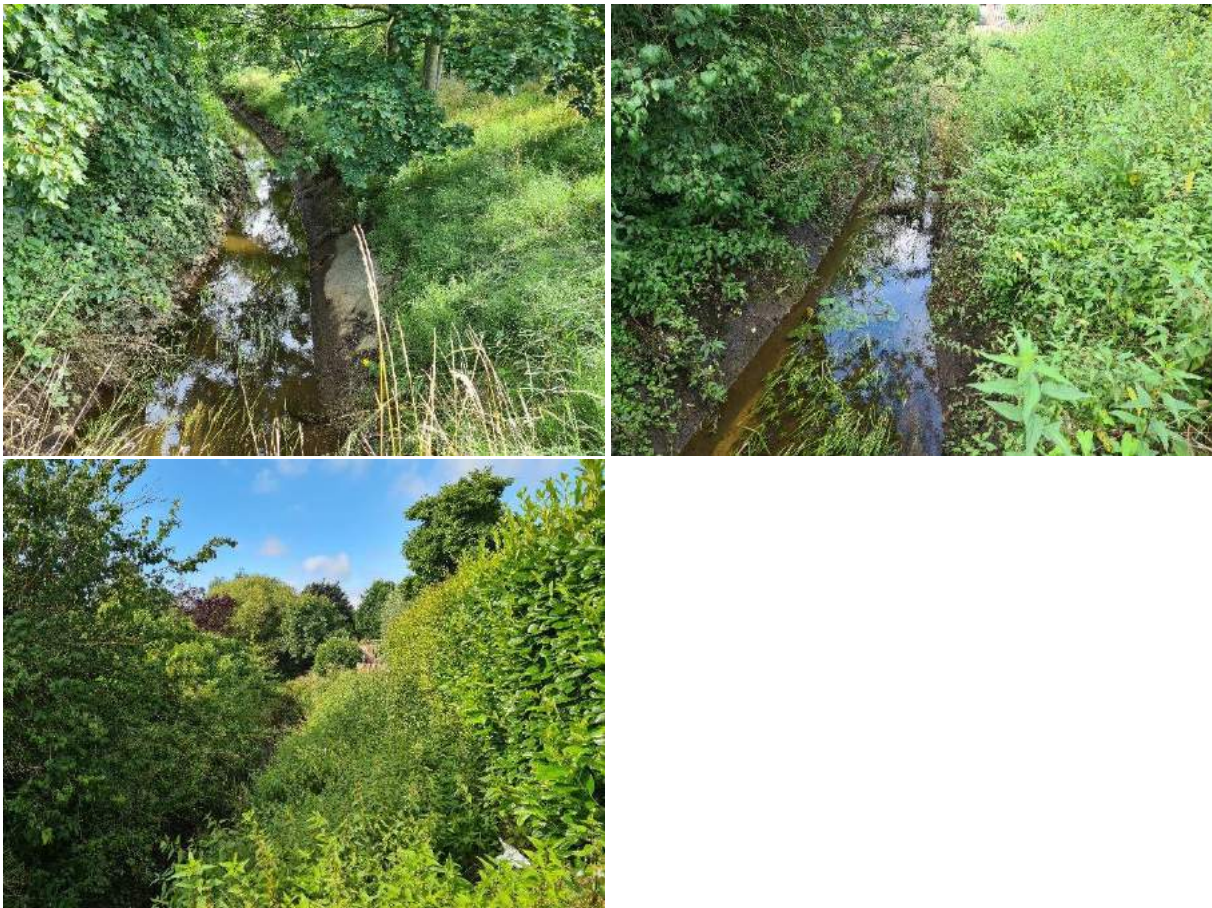
Het gedeelte van de Sint Jansbeek van de Forellen visvijvers tot aan de kering in de winterdijk is vastgelegd in beton. Het gedeelte in Vortum-Mullem loopt achter tuinen van huizen en heeft vrij veel emerse en drijvende vegetatie in het midden van de loopt. De beek is hier slecht toegankelijk en de oevers zijn volledig begroeid.

*Figuur 4.2 Impressies van de Sint Jansbeek in de betonnen bak in Vortum-Mullem*

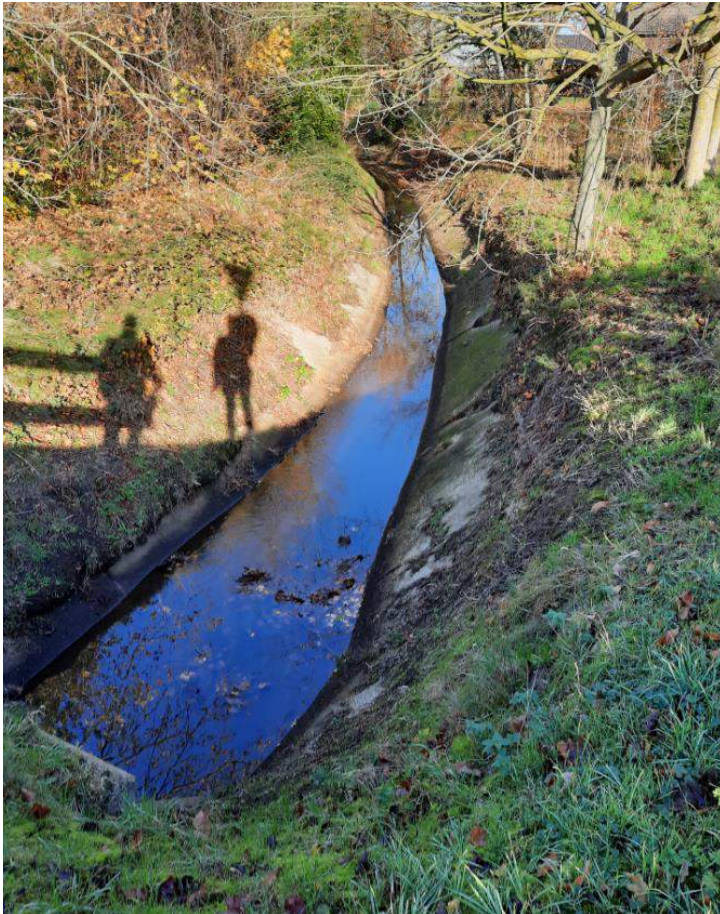
*Figuur 4.3 Impressies van de Sint Jansbeek in de betonnen bak in Vortum-Mullem in de winterperiode*

Een belangrijk aspect voor behoud van leefgebied en passeerbaarheid is het onderhoud van de watergang. Wellicht ligt er een kans om dit i.s.m. de bewoners uit te voeren. Communicatie en voorlichting over hoe/waarom spelen een rol daarbij. In de winterperiode is geconstateerd dat de begroeiing in de bak volledig is verdwenen, zie onderstaande foto. De wijze van onderhoud moet nog worden nagevraagd bij de beheerders van het district.

Meer dynamiek en stromingsvariatie kunnen ook bijdragen aan lagere onderhoudsintensiteit. Dit kan bewerkstelligd worden door het aanbrengen van grote structuren in de bedding, o.a. houtstructuren of grote stenen. Dit leidt ook tot grotere waterdieptes, wat gunstiger is voor grote vissen.

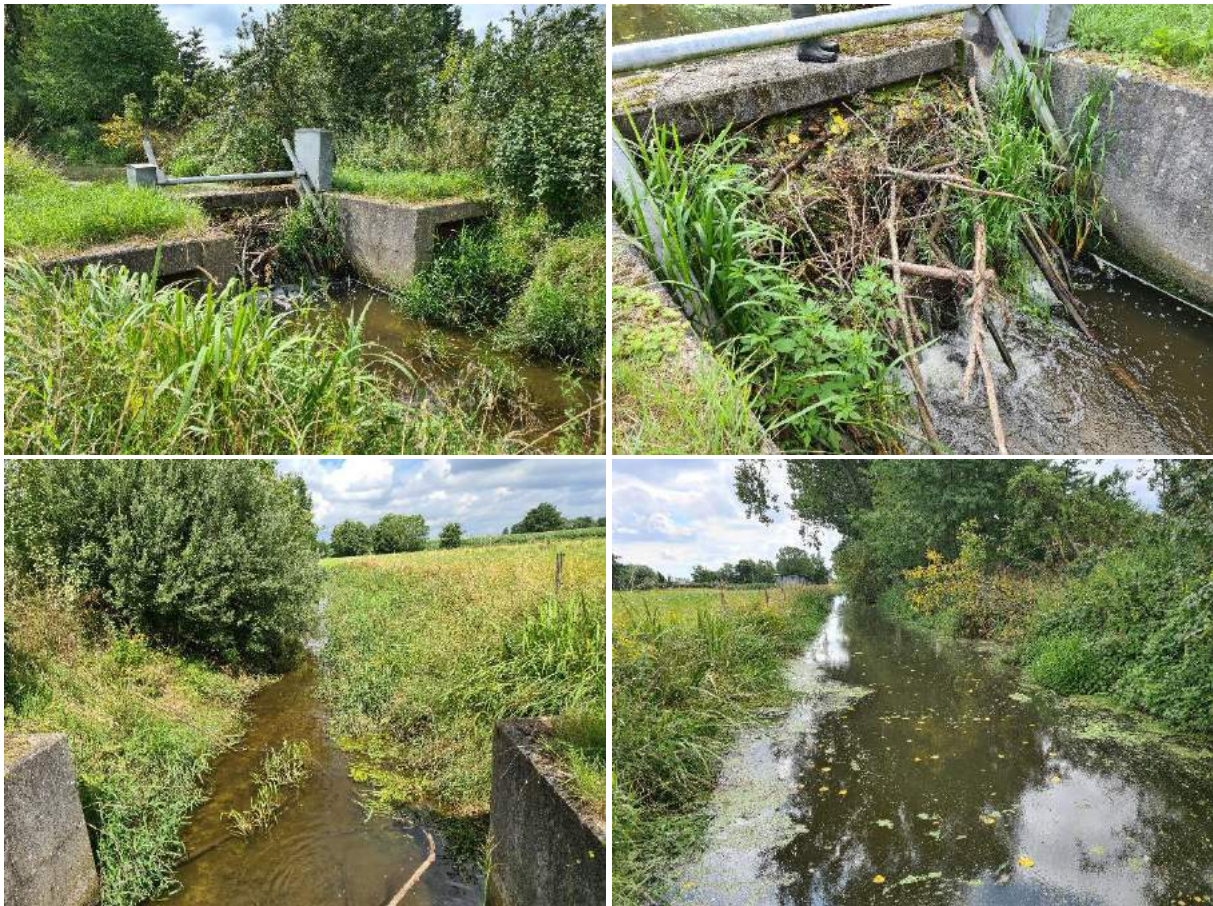
Stuw 112ERS is gelegen langs het perceel aan de Voortweg 10 te Vierlingsbeek. Het betreft een stuw met klep met een doorstroombreedte van 2,75 m. Perceel links van de stuw is reeds in bezit van het waterschap.

*Figuur 7.1 Foto linksboven, stuw112ERS. Foto rechtsboven, opstopping van de stuw met takken door de bever activiteit. Foto linksonder, benedenstroomse deel van de stuw. Foto rechtsonder, bovenstroomse deel van de stuw*

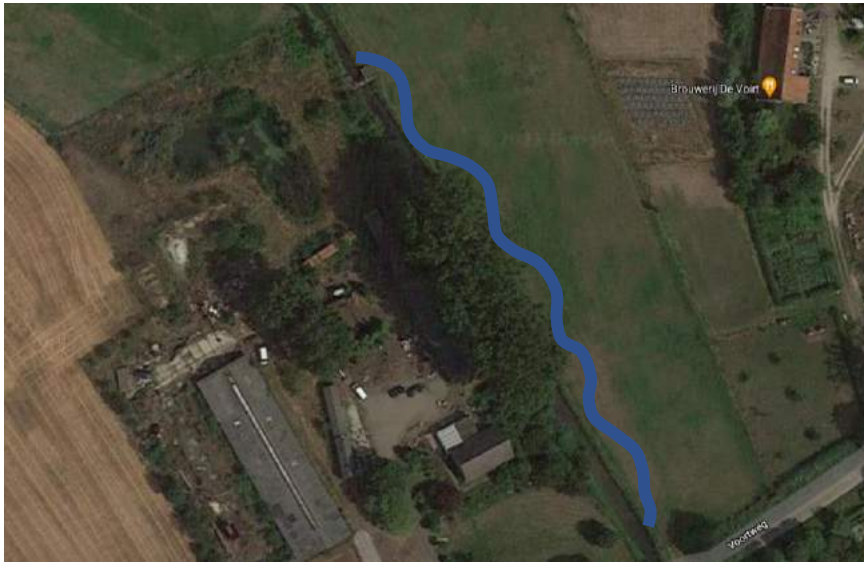
*Figuur 7.2 Principeschets van de inpassing van een nevengeul*

bewerkstelligen in de nevengeul. Onderstaand is een principeschets weergegeven van een mogelijke loop van de nevengeul parralel langs de huidige loop.

De oplossing voor het passeerbaar maken van de stuw is de aanleg van een vispassage langs de stuw. Kansrijke is de aanleg van een natuurlijke nevengeul langs de stuw op de naastgelegen grond die in eigendom is bij het waterschap. Dit biedt ook kansen om een wat meer natuurlijke inrichting te

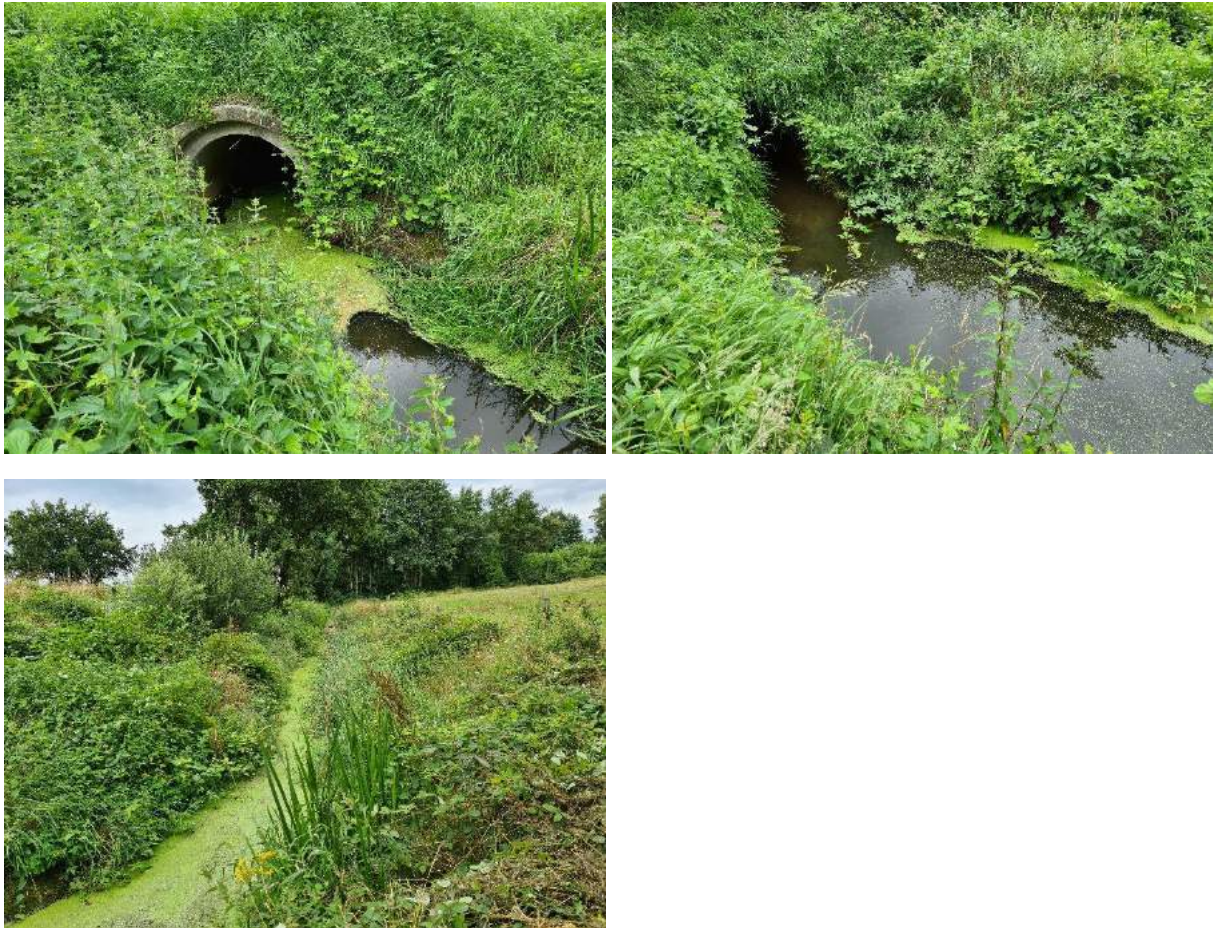
*Figuur 8.1 Foto linksboven, betonnen duiker vanaf bovenstrooms gezien. Foto rechtsboven, betonnen duiker vanaf benedenstrooms gezien. Foto linksonder, benedenstroomse deel van de duiker.*

De duiker loopt onder de Kiekuutweg en de spoorlijn door. De betonnen duiker is rond 1,25 m en heeft een lengte van ca. 26 m. Het water aan de bovenstroomse zijde is dieper dan aan de benedenstroomse zijde. Er lijkt sprake van een lichte helling in de duiker. Tijdens het veldbezoek was de watergang aan de benedenstroomse zijde volledig met kroos bedekt. Bovenstrooms. Lijkt geen probleem voor vis qua diepte.

De helling in de duiker (Helling: BOS 12.64NAP BES 12.69NAP) kan over het gehele traject te hoge stroomsnelheden veroorzaken, waardoor met name kleinere vis niet in staat is om de duiker in stroomopwaartse richting te passeren. De waterdiepte (geringe passeerbaarheid en beschutting) en kroosbedekking (zuurstofgehalte) vormen knelpunten voor vis aan de benedenstroomse zijde.

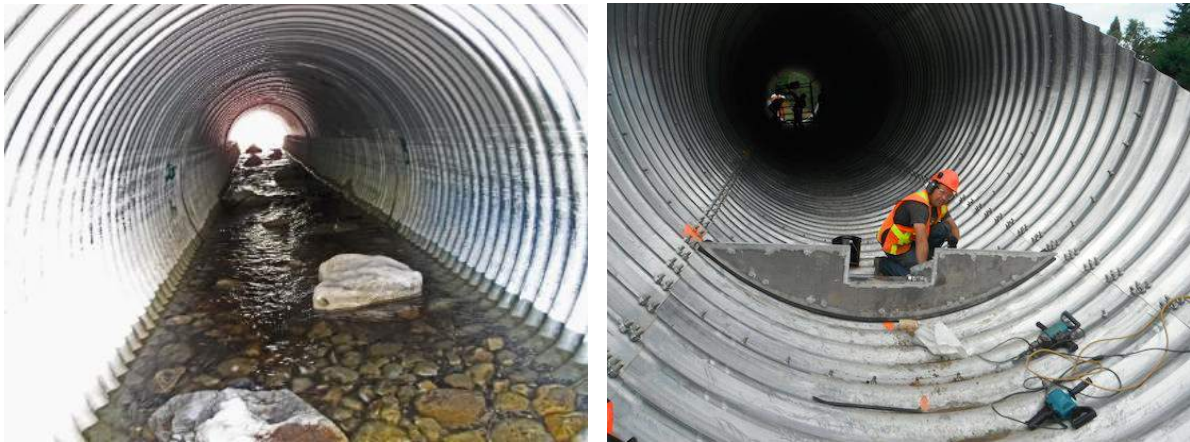
*Figuur 8.2. Voorbeelden van inpassing van overlaten in de duiker (rechts) en stoorstenen met stenen bedding in duiker (links).*

De waterdiepte in de duiker is te vergoten door het aanbrengen van structuren in de duiker. Onderstaand zijn een aantal voorbeelden gegeven van deze toepassing. Dit moet het verval geleidelijk overbruggen en leiden tot een hoger waterpeil in de duiker tot ca. 30 cm waterdiepte.

Indien er in de duiker te weinig mogelijkheden zijn voor drempels, dan ook structuren worden aangebracht in het benedenstroomse deel. Gedacht kan worden aan het gericht plaatsen van stenen of boomstronken in de bedding.

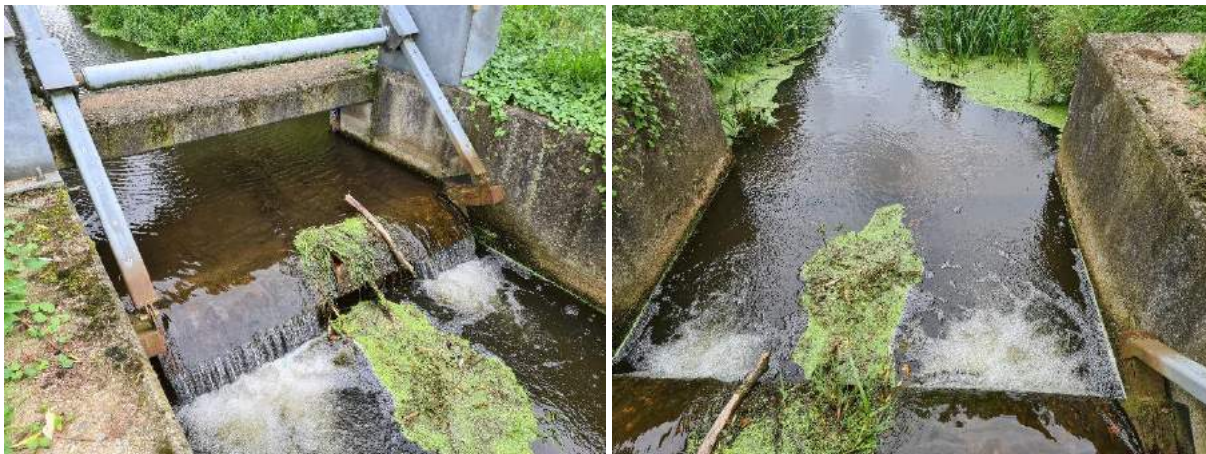
*Figuur 9.1 Stuw112EOS*

Stuw 112EOS is een klepstuw met ca. 20 cm verval. De stuw is bovenstrooms gelegen na de onderdoorgang van de Sint Jansbeek onder het spoor. Het betreft een stuw met klep met een doorstroombreedte van 2,25 m. Het waterschap heeft hier geen aangrenzende gronden in eigendom.

De klepstuw is niet passeerbaar voor vissen in stroomopwaartse richting. In stroomafwaartse richting is deze alleen passeerbaar indien er voldoende water over de stuw stroomt.

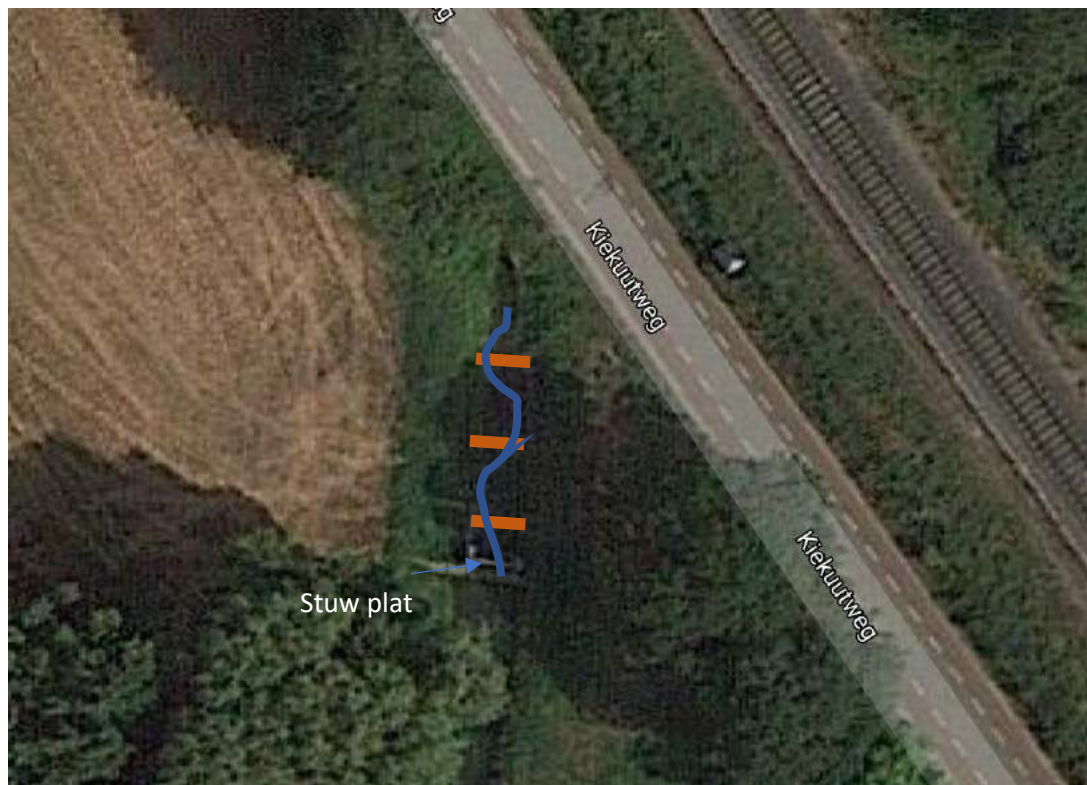
*Figuur 9.2. Principeschets van een vispassage benedenstrooms van de stuw*

Als oplossing wordt voorgesteld om hier een vispassage aan te leggen om de stuw vispasseerbaar te maken. Gezien de beperkte ruimte rondom de stuw moet hier goed gekeken worden naar de mogelijke inpassing van de oplossing. Mogelijk is er ruimte links (opwaarts kijkend) langs de stuw voor een bypass. Dit moet wel worden afgestemd met de eigenaar van de betreffende grond. De minst ingrijpende oplossing is die door de klep van de stuw plat te leggen en het verval op te vangen met drempels in de beek.

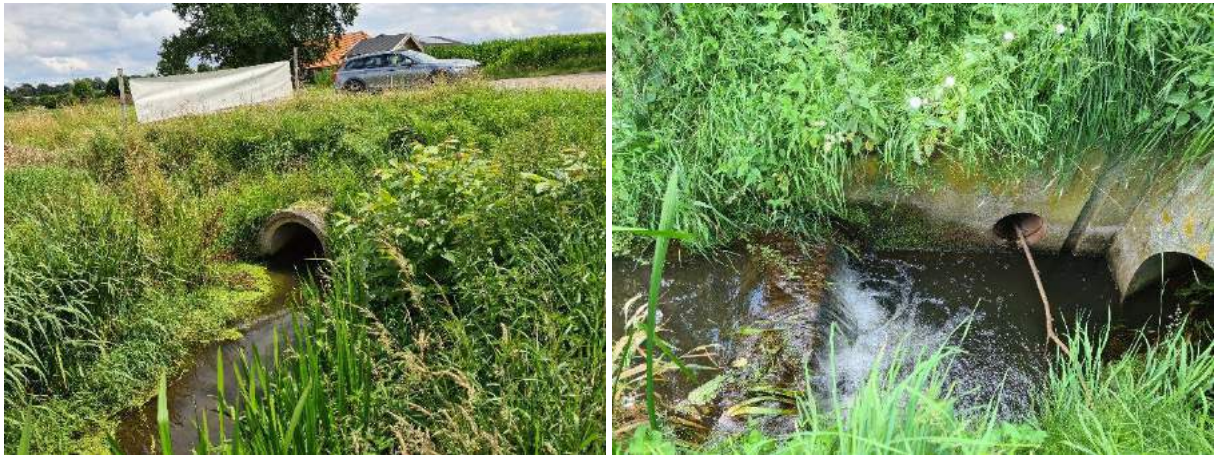
*Figuur 10.1 Foto links, betonnen duiker vanaf benedenstroomse zijde gezien. Foto rechts, stuw 112A5 en betonnen duiker vanaf bovenstroomse zijde gezien.*

Stuw 112A5 is gelegen naast de Overloonseweg nabij huisnummer 11. Het betreft een schotbalkstuw gecombineerd met de duiker onder de Overloonseweg. Het verval bedraagt ca. 10-15 cm.

De vaste overlaat is niet passeerbaar voor (kleine) vissen. De duiker heeft bovenstrooms voldoende waterdiepte, maar omdat deze in een helling ligt is de waterdiepte benedenstrooms erg ondiep.

De meest eenvoudige oplossing is het verwijderen van de vaste overlaat en de gewenste opstuwing creëren met drempels in de hoofdloop aan de benedenstroomse zijde. Hierdoor ontstaat meer waterdiepte in het benedenstroomse traject en in de duiker.

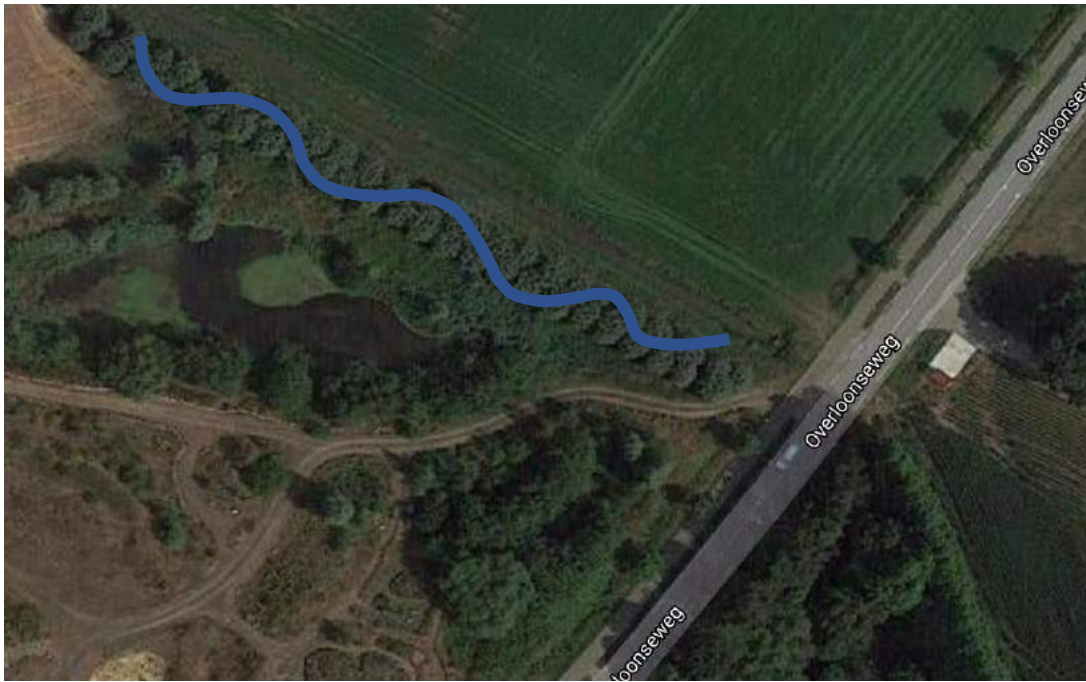
*Figuur 10.2. Principeschets van een meandere loop op het Vivaro terrein*

Kansrijk is de mogelijkheid om op het terrein van Vivaro extra meandering aan te brengen, in combinatie met structuren als grote stenen of boomstronken, zie onderstaande principeschets.
