## Bijlagen projectplan Waterwet Beekontwikkeling Sint Jansbeek fase 3, binnendijks

Project  
**Sint Jansbeek**

Onderdeel  
**Definitief ontwerp**

Opdrachtgever  
**Waterschap Aa & Maas**

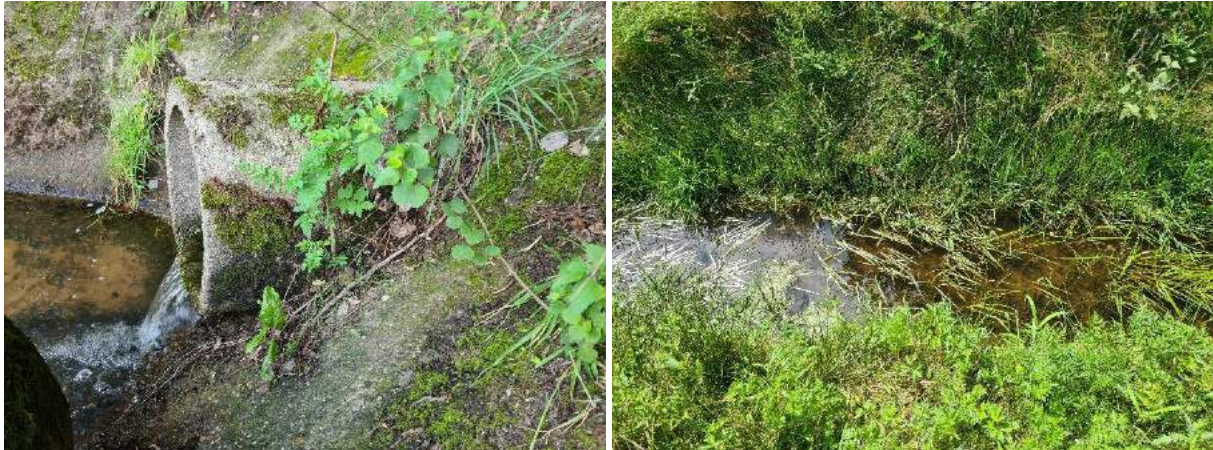
*Figuur 11.1 Foto links, duiker met verval aan de benedenstrooms zijde. Foto rechts, loop van de Sint Jansbeek aan de bovenstroomse zijde*

De ronde betonnen duiker ligt onder een onverharde weg. Net benedenstrooms komt de watergang vanaf de A73 uit via een duiker in de Sint Jansbeek. De Sint Jansbeek stroomt hier door een bosrijk gebied.

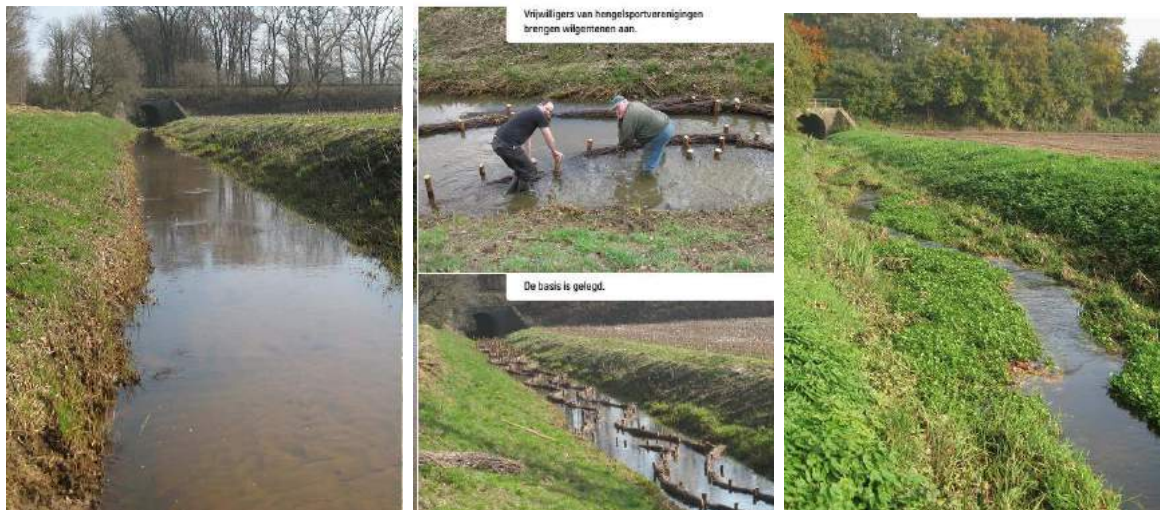
*Figuur 12.1. Voorbeeld van versmallen zomerbed en micro-meandering. In Duitsland is hiermee ervaring op meerdere plaatsen.*

voor (jonge)vissen. Tevens ontstaat er een beter stromingsprofiel en zou ook kunnen worden overwogen om minder overlaten aan te leggen indien meer structuur wordt aangebracht. Mogelijkheden zijn er door het plaatsen van grote stoorstenen in de hoofdstroom/bedding. In langere trajecten kan ook worden overwogen om het zomerbed te versmallen met wilgentakken, waardoor er meer beeklengte wordt gecreëerd via een zogenaamde micromeandering. De beek krijgt dan een grotere waterdiepte en tevens een meer stromend karakter dan momenteel het geval is. Tijdens perioden met hoogwater zal het water over de ontstane plasberm stromen (zie voorbeelden in de onderstaande foto's).

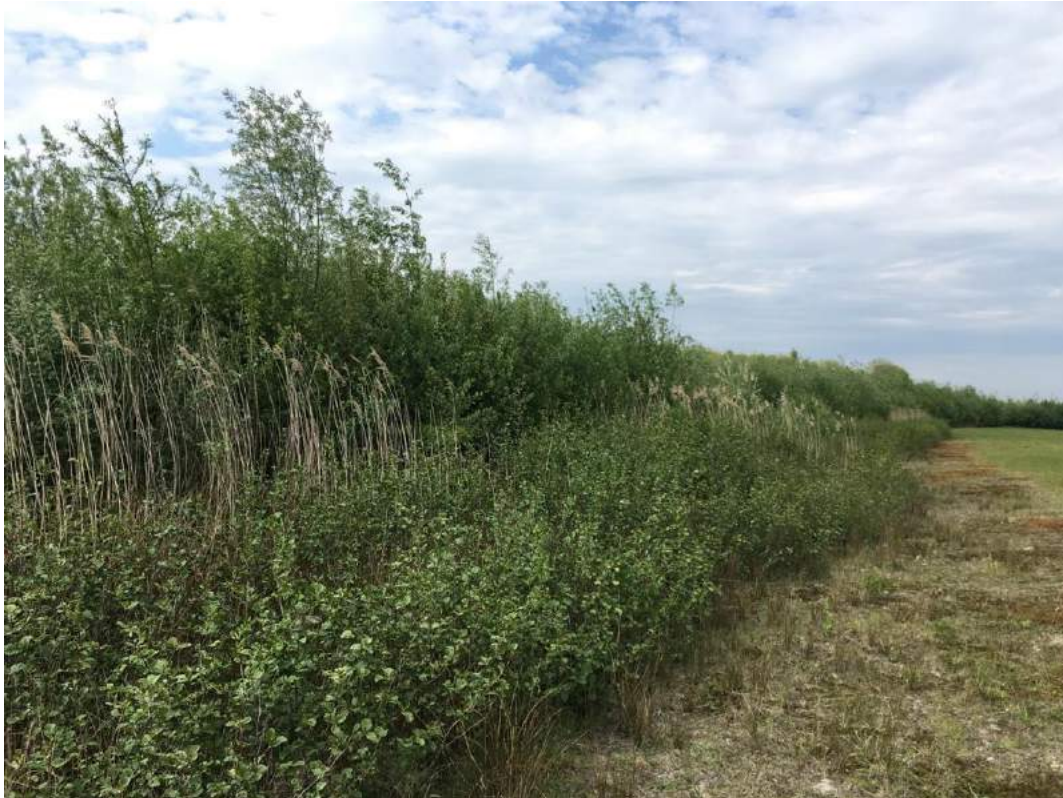
**Figuur 12:** Bufferstrook met een bos-struiken-natuurgrasland combinatie langs de Hoge Raam.

Het voordeel van de toepassing van bosstroken is dat deze, naast het invangen van uit- en afspoeling van stoffen (nutriënten, slib en toxische stoffen) uit het aanliggende landbouwgebied, de beek beschaduen. Waterplantengroei wordt door gebrek aan licht dusdanig geremd dat het maaionderhoud van de beek achterwege kan blijven. Schaduw zorgt voor temperatuurdemping, waardoor het water in de zomer minder kan opwarmen en de schommelingen worden beperkt op warme dagen; daarmee zorgt het tegelijkertijd ook voor mitigatie van de effecten van klimaatverandering. Tenslotte zorgen de bomen op de oever voor de ontwikkeling van een onregelmatig profiel en gevarieerd substraat, waardoor de ecologie gestimuleerd wordt.

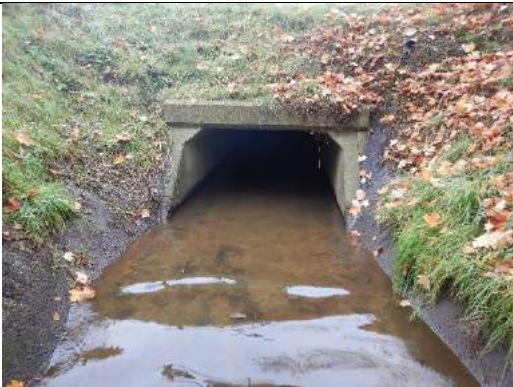
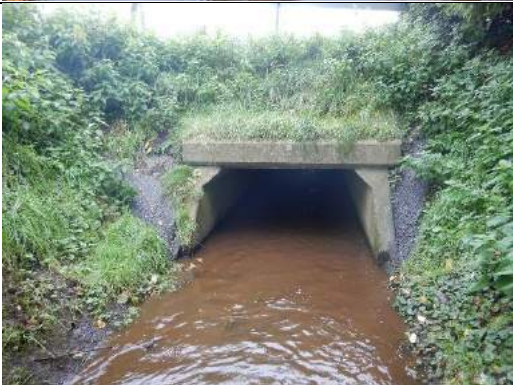
| Objectnaam: | Duiker 1 onder de provinciale weg in Vortum-Mullen |

| <p><b>Constatering 1:</b> Element 7 vanaf de uitstroomzijde is aan de zijde van element 6 ca. 1 cm verzakt. Er is geen lekkage of grondtransport geconstateerd.</p> | | |

| <p><b>Constatering 2:</b> De dilatatie tussen elementen 13-14, 14/15 en 15/16 vanaf de instroomzijde en elementen 1/2 vanaf de uitstroomzijde is aan één zijde breder dan de overige dilataties. Het gaat om een breedte van 2-3 cm ten opzichte van ca. 1 cm. Er is geen lekkage of grondtransport geconstateerd.</p> | | |

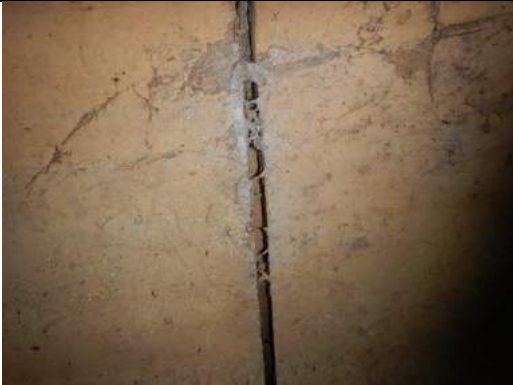
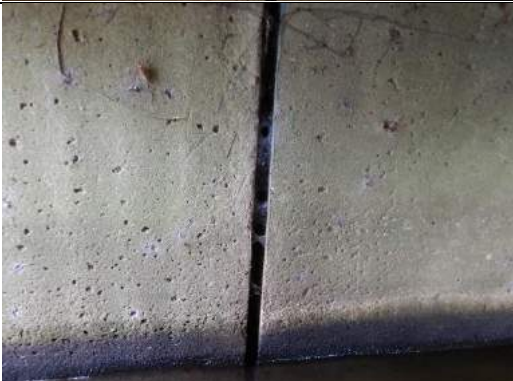
| <p><b>Constatering 2(vervolg)</b></p> | | |

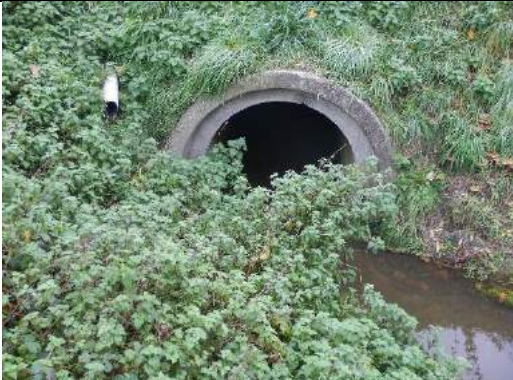
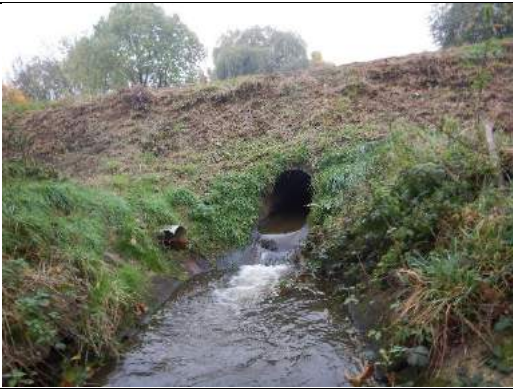
| Objectnaam: | Duiker onder de Kiekuutweg en de spoorlijn in Vierlingsbeek |

| <b>Constatering 1:</b> Voegwerk van het metselwerk is verouderd en afgebrokkeld. Door het slechte voegwerk kunnen metselwerkstenen los komen te liggen. Tevens versneld de degradatie van het metselwerk door het slechte voegwerk. | | |

| <p><b>Constatering 2:</b> Uniforme corrosie van de stalen buis over het gehele oppervlak.</p> | | |

| <p><b>Constatering 4:</b> Er is een Scheur van ca. 2 meter lang in de asfaltverharding ter hoogte van de betonnen buis geconstateerd. De scheur in de verharding is hoogstwaarschijnlijk a.g.v. zetting (van de ondergelegen bodem) ontstaan.</p> | | |

- Voor het stalen deel van de duiker zijn geen bijzonderheden geconstateerd.
- Het voegwerk bij het mangat tussen het stalen en het betonnen deel verkeert in slechte staat en wordt aanbevolen gerenoveerd te worden.
- De scheurvorming in de verharding is hoogstwaarschijnlijk als gevolg van zetting. Er wordt aanbevolen dit te blijven monitoren.
- De waterstand van de duiker is zeer beperkt.

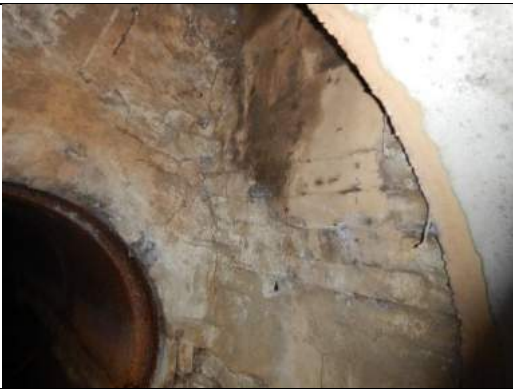
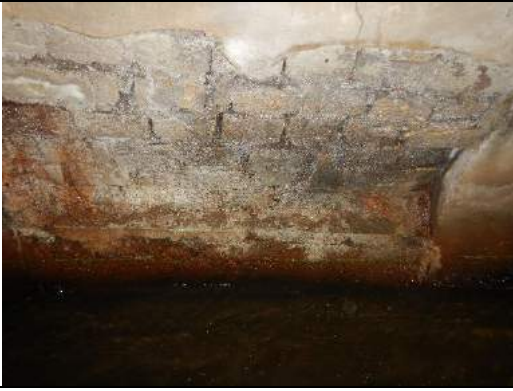
| <b>Constatering 1(vervolg)</b> | | |

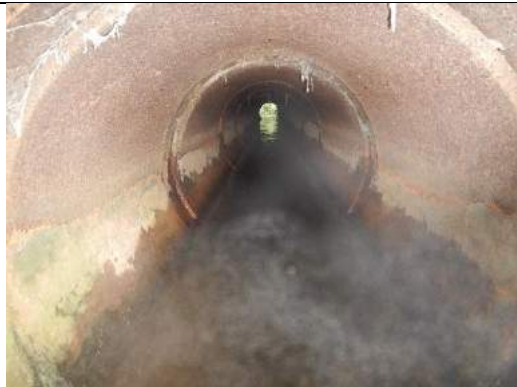
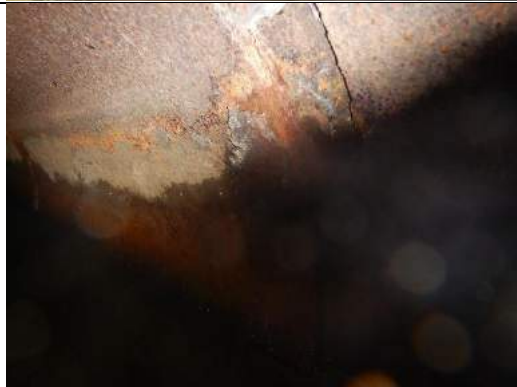
| <p><b>Constatering 2(vervolg)</b></p> | | |

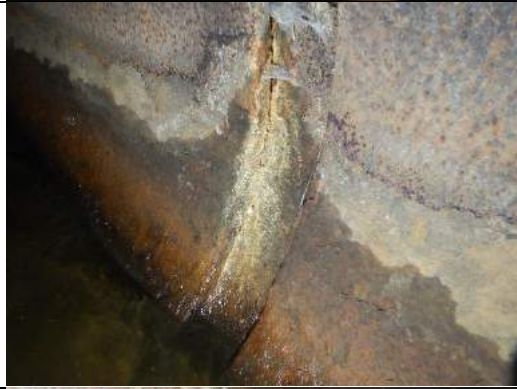
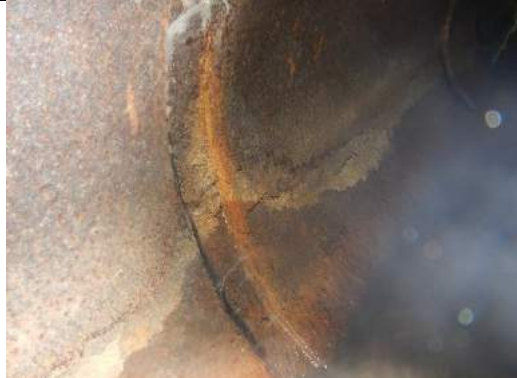
| <p><b>Constatering 3:</b> Scholvorming op de windwaterlijn van de stalen buis geconstateerd. De maximale materiaalafname is ca. 0,05 mm.</p> | | |
| <p><b>Constatering 3(vervolg)</b></p> | | |

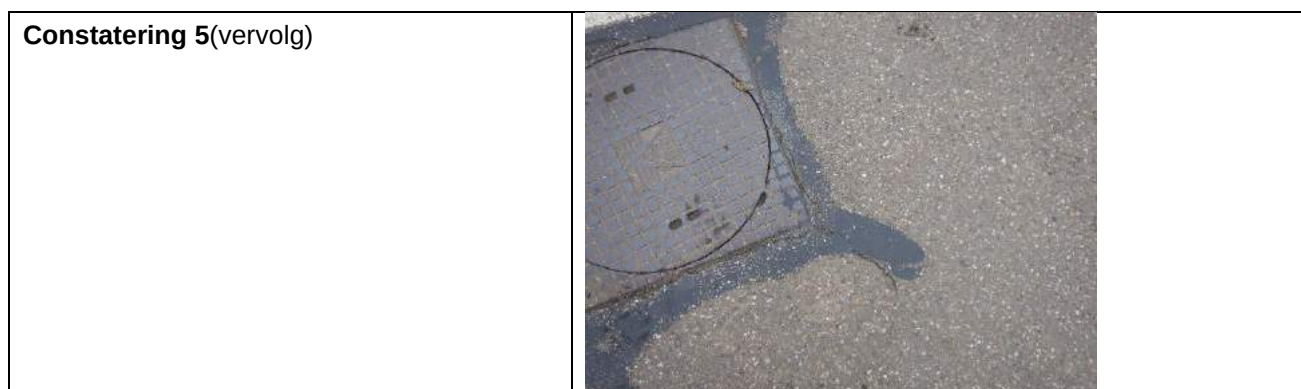
| <p><b>Constatering 5(vervolg)</b></p> | | |

| <p><b>Constatering 5:</b> 4 scheuren van ca. 15 cm lengte vanaf de hoeken van het mangat. Er lijken al eerder reparatiewerkzaamheden aan de asfaltverharding te zijn uitgevoerd.</p> | | |

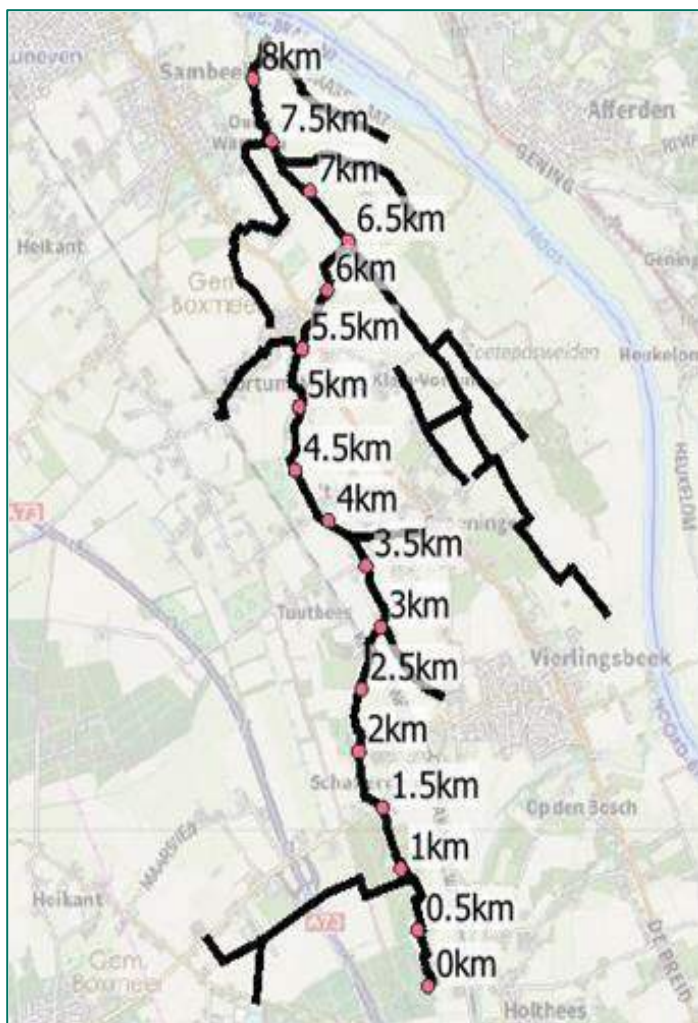
Figuur 3: Hoofdloop van de Sint Jansbeek inclusief belangrijkste zijwaterlopen

De Sint Jansbeek is een genormaliseerde beek en de loop van de beek is dus grotendeels rechtgetrokken. De beek loopt gedeeltelijk in de uiterwaarden van de Maas. In Figuur 3 ligt het traject dat in de uiterwaarden van de Maas ligt tussen kilometerpunt 6,0 en kilometerpunt 8,5 (de monding van de Maas). De hoofdloop wordt door verschillende waterlopen gevoed. De belangrijkste liggen rond kilometerpunt 0,9 en kilometerpunt 6,5.

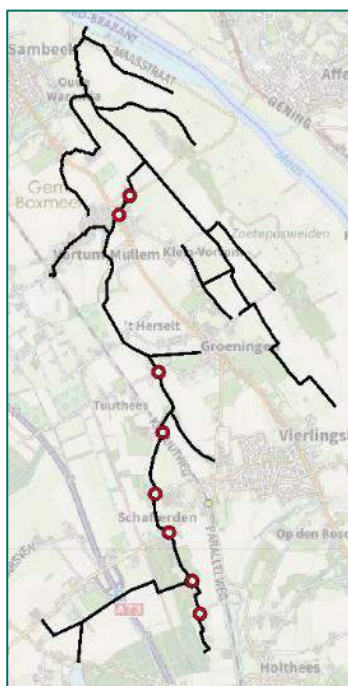
Figuur 8: Duikers Sint Jansbeek met lengte groter dan 10 m

In de Sint Jansbeek liggen 33 duikers en bruggen. In alle A-waterlopen liggen meer dan 100 bruggen en duikers. Er zijn 9 duikers langer dan 10 meter, zie Figuur 8. De langste duiker is ruim 40 meter lang en ligt in het dorp Vortum-Mullem onder de provinciale weg.
