Optimalisatie peilbeheer Raamvallei *het resultaat*

Waterschap Aa en Maas heeft in de Raamvallei in samenwerking met inwoners en gebiedspartners tussen 2018 en 2023 hard gewerkt aan een toekomstbestendig watersysteem. Zo kan er goed ingespeeld worden op peilschommelingen als gevolg van klimaatverandering, oftewel: voldoende water bij droogte en niet te veel water bij flinke buien. Dit moet ervoor zorgen dat zowel natuur als landbouw van een zo optimaal mogelijk (grond)waterpeil kan genieten. Op deze kaart staan alle uitgevoerde maatregelen.

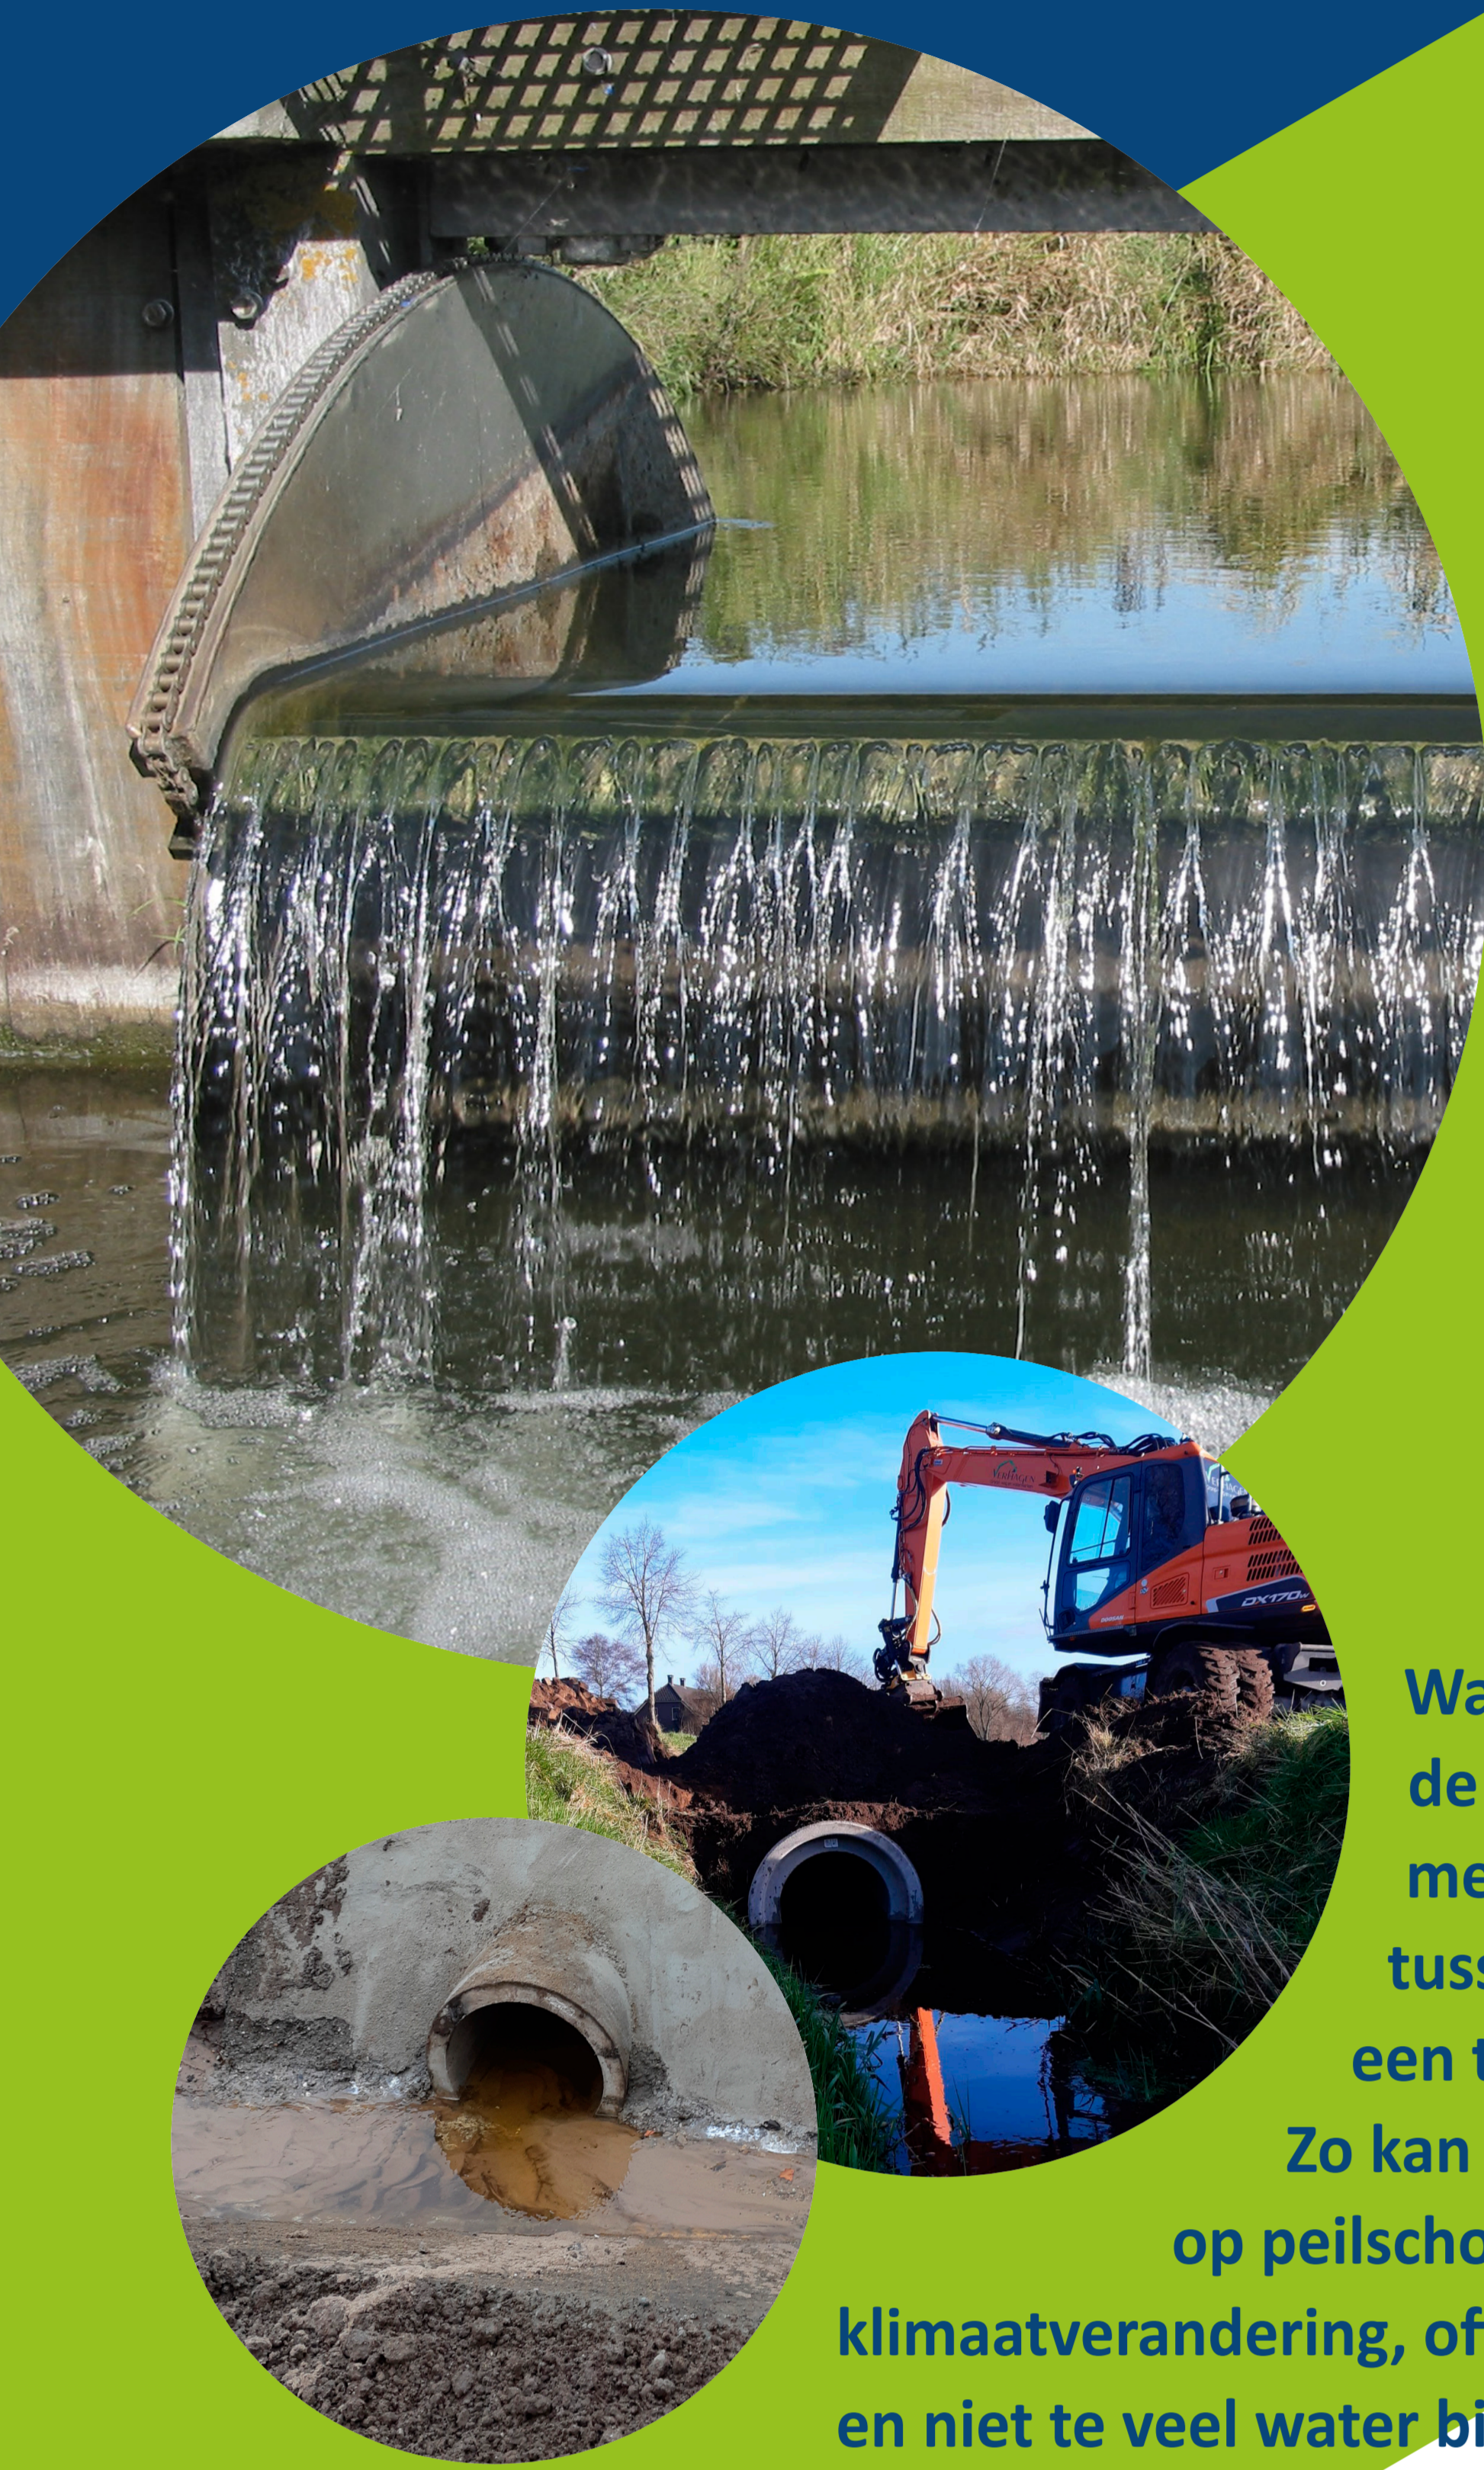
Hieronder is per nummer op de kaart de oorspronkelijke situatie beschreven en de uitgevoerde maatregel. Daar is ook een categorie aan gekoppeld, zie legenda. In het hele gebied zijn ook voor alle stuwen de streefpeilen opnieuw onder de loep genomen op basis van het huidige beleid peilbeheer. Tevens zijn alle LOP-stuwen die beheerd worden door particulieren weer op orde gemaakt door nieuwe plankjes te leveren waarmee eigenaren zelf kunnen sturen op het afgesproken peil.

- 1 B Ten zuiden van Langenboom nabij de Korhoenderstraat was het wenselijk om het waterpeil beter te kunnen sturen. Daarom is de bestaande stuw met een vaste drempel vervangen door een kanteelstuw. Deze stuw heeft een beweegbare klep. Hierdoor kan in droge tijden meer water vastgehouden worden door de klep omhoog te zetten. Tijdens piekbuien kan wateroverlast worden voorkomen door de klep omlaag te zetten, zo kan het water sneller wegstromen.

- 2 E Aan de rand van Mill nabij het Defensiekanaal was er sprake van wateroverlast. Daarom is hier een duiker aangelegd om het water beter te kunnen afvoeren.

- 3 E Net buiten Sint Hubert langs de N264 was er sprake van wateroverlast wanneer de overstort in werking trad. Daarom zijn de duikers vergroot zodat het water sneller afgevoerd kan worden bij piekbuien.

- 4 F Tussen Mill en Sint Hubert ter hoogte van de Voordijk was er sprake van wateroverlast. Daarom is het profiel van de sloot aangepast, zodat het water beter afgevoerd kan worden.

- 5 C Nabij de Wanroijeseweg is een stuw verwijderd die in slechte staat was. Het waterpeil in deze sloot werd al gestuurd door een andere stuw.
- 6 A In het landelijk gebied van Sint Hubert nabij de Kromme Bergweg is er sprake van droogte. Daarom is er een stuw geplaatst die het water in de zomer langer kan vasthouden in het gebied.

- 7 A In het landelijk gebied van Sint Hubert nabij de Ijzerbroekseweg is er sprake van droogte. Daarom is er een stuw geplaatst die het water in de zomer langer kan vasthouden in het gebied.

- 8 G Net buiten Haps nabij de Haringestraat is de sloot afgewaardeerd van een A naar een B sloot. De afvoer was eigenlijk te laag om het een A-waterloop te noemen. Naast afvoer betekent dit ook een andere manier van onderhoud. Bij een A-waterloop is het waterschap verantwoordelijk, bij B-waterloop kan dit ook een aanliggende eigenaar zijn. We controleren dan via de schouw wel of dit onderhoud gebeurt.

- 10 F Tussen Cuijk en Haps nabij Zevenhuten was er sprake van wateroverlast. Daarom is het profiel van de sloot aangepast, zodat het water beter afgevoerd kan worden.
